# Nesvegen 1147

Befaringsdato: 20.05.2026

# Tilstandsrapport

## ENEBOLIG

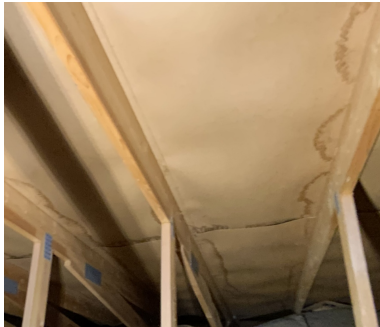
Det er påvist fuktskjolder flere steder for undertak, både i skjøter og fra innfesting. Det mangler klips i skjøter for undertak. Betongsteinstekking og dekkbord er kun besiktiget fra bakkenivå.

Undertak med fuktskjolder.

Iht. monteringsanvisning for Hunton Sutak, skal klips monteres for tettest mulig skjøter. Det kan ikke bekreftes at undertak er av Sutakplater. Nærmere undersøkelser anbefales.

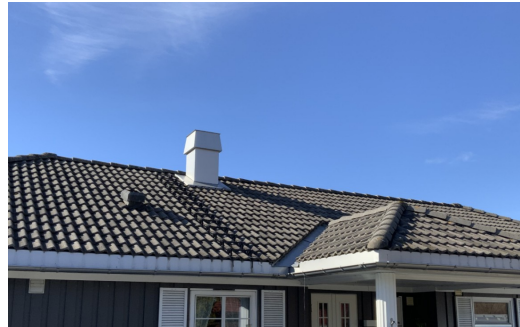
Ikke påvist avvik for hovedtekking. Det presiseres at hovedtekking kun er besiktiget fra bakkenivå.

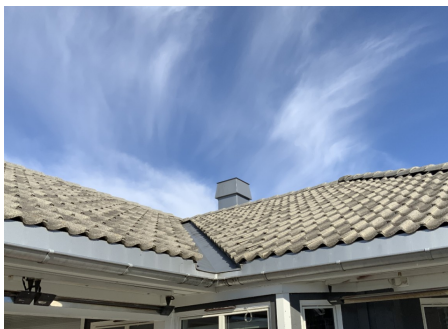
Det anbefales å vurdere behovet for snøfangere på alle takflater. Taket har en vinkel på 27 grader (iht. tegninger), og det kreves snøfangere på alle takflater iht. dagens forskrifter.

Det anbefales å vurdere behovet for snøfangere.

Snøfangere må monteres av fagkyndige, grunnet plassering og snølast (innfesting).

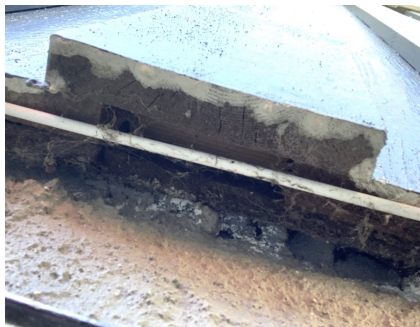
Kledning sett fra underside ved grunnmur. Underligger er montert direkte på vindtetting/veggkonstruksjon.

Ved utskiftning av kledning på hele vegger, anbefales det å etablere tilstrekkelig luftespalte mellom vindtetting og kledning etter dagens standard.

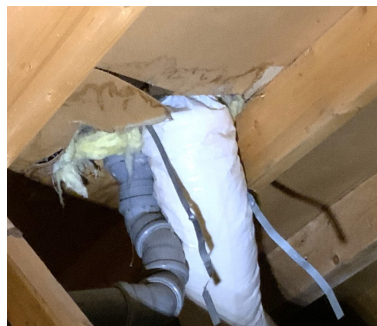
Det er påvist fuktskjolder for undertak (se også under pkt. for "Taktekking"), både i skjøter, grader og gjennomføringer for lufting og pipe. Det er etablert lufting for takkonstruksjonen i raft/takutstikk, men denne er delvis blokkert flere steder av deformert raftepapp.

Gjennomføring for lufting

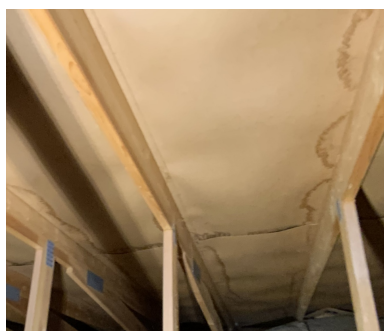
Fuktskjolder i undertak.

Det må følges med på fuktskjolder, for å se en evt. utvikling. Det er usikkert om skjolder stammer fra byggeperiode, eller om dette er pågående (mindre) lekkasjer.

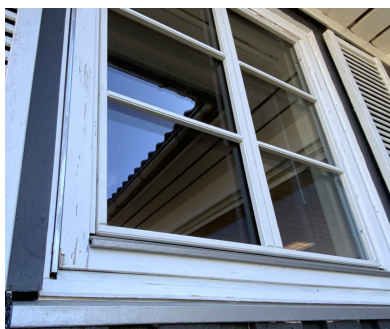
Eksempel på overflateslitasje.

Det må påregnes noe vedlikehold.

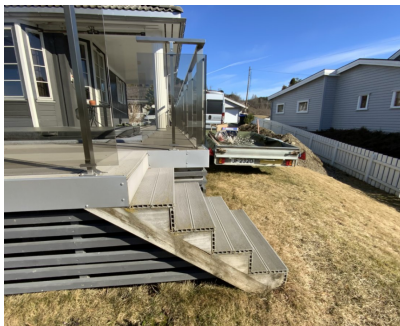
Trapp til terrasse mangler rekkverk.

- Rekkverk må monteres for å lukke avviket.

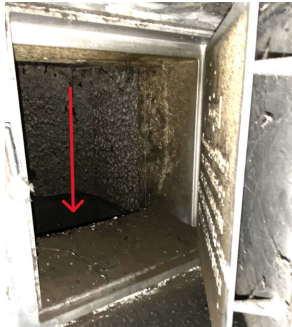
Bunn i pipe (sett gjennom sotluke) må mures opp, iht. anmerkning i tilsynsrapport fra Ringsaker kommune.

Det anbefales på generelt grunnlag en kontroll av pipe/ildsteder ved eierskifte. Det er det lokale brann-/feievesenet som utfører denne typen kontroller.

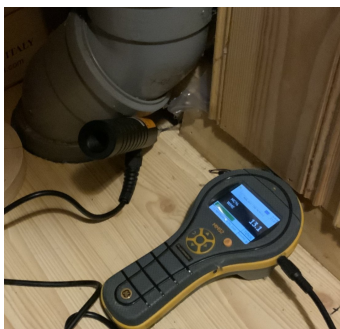
Det er gjennom fuktmåling i innforet vegg mot terreng og delvis under gulv (ved åpning ifm. avløpsrør) påvist et fuktnivå som er noe høyere enn normalt, men under det som ansees som skadelig. Høy luftfuktighet kan over tid føre til muggvekst eller sverting av materialer. Samtidig kan materialer og konstruksjoner bli ødelagt. Skader er ikke påvist.

Fuktmåling foretatt i innforet vegg mot terreng med piggelektrode. Fuktkvotemåling på 13 (vekt%) er noe høyere enn normalt, men under det som ansees som skadelig.

Det påviste forhøyet fuktnivå gir grunn til å overvåke konstruksjonen jevnlig for å se utvikling over tid, og eventuelt foreta tiltak for å unngå skader.

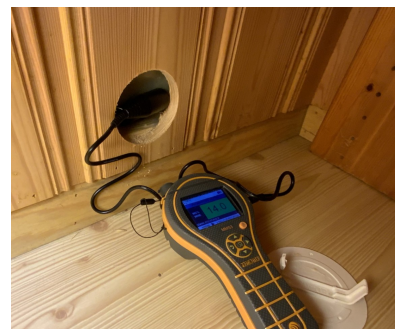
Fuktmåling i innforet vegg i kjeller, målt med piggelektrode (ved befaring 20.05.2026).

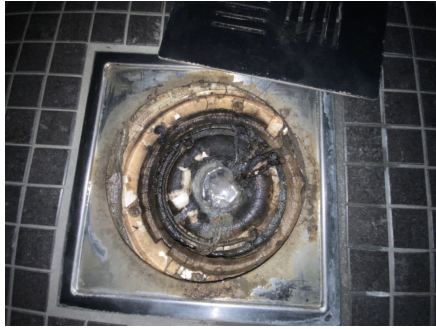
- Mer enn halvparten av forventet brukstid er passert på membranløsningen.
- Det er avvik:

Sluk under slukrist

- Tiltak:  
Innhent dokumentasjon om mulig.

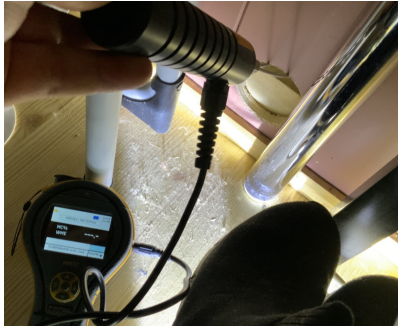
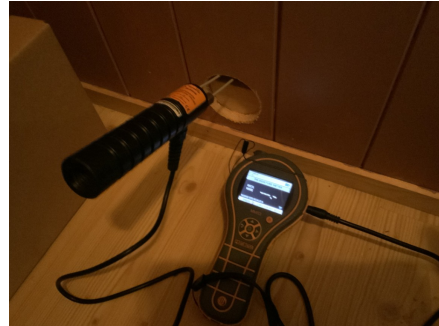
Hulltaking er foretatt uten å påvise unormale forhold. Hulltaking er foretatt ved/i bod tilstøtende dusjsone.

Hulltaking etter forrige salg i 2022 er brukt for fuktmåling med piggelektrode og besiktigelse (fra bod mot dusjsone). Det er ikke påvist unormale forhold. Ingen utslag for fukt, etter måling med piggelektroder ved befaringsdato 20.05.2026

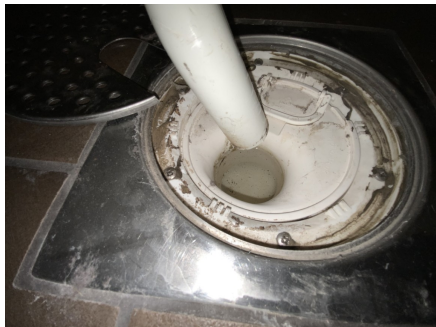
Sluk under dusjkabinett

- Det må gjøres nærmere undersøkelser.

Innhent dokumentasjon om mulig.

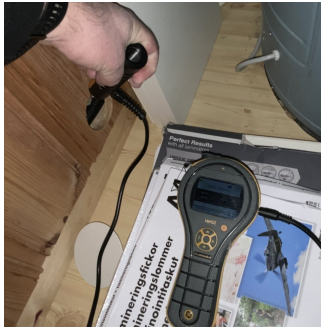
Hulltaking etter forrige salg i 2022 er brukt for fuktmåling med piggelektrode og besiktigelse (fra bod mot dusjsone). Det er ikke påvist unormale forhold.

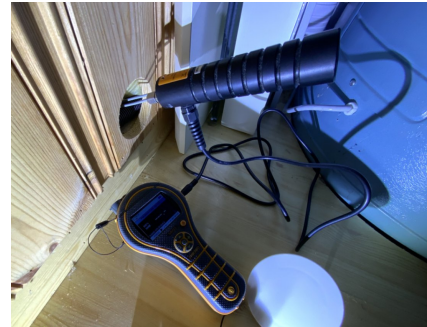
Ingen utslag for fukt, etter måling med piggelektroder ved befaringsdato 20.05.2026.

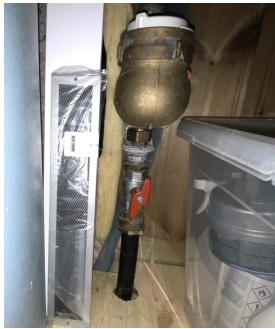
- Det er påvist at eventuelt lekkasjevann fra rør i rør system ikke ledes til sluk eller annen kompenserende løsning.
- Mer enn halvparten av forventet brukstid er passert på innvendige vannledninger.

Stoppekran på teknisk rom i kjeller.

- Det bør foretas tiltak på anlegget som sikrer bedre løsning på eventuelt lekkasjevann fra rør i rør system.

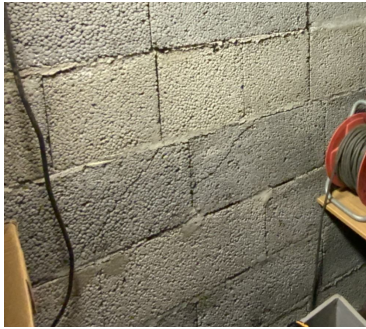
Påvist sprekkdannelse på innvendig mur under garasje. Sprekkdannelse også på utvendig mur ved tidligere monteringshull. Noe skjevheter i lecamur under garasje.

Årsak til bevegelser i grunnmur kan være flere. Drenering med begrenset effekt, mangelfull isolering av grunnen under/utenfor kan være årsaker.

Skrårikk sett i leca under garasje (01.04.2025).

Det anbefales å jevnlig kontrollere sprekkdannelse. Ved videre utvikling anbefales tiltak.

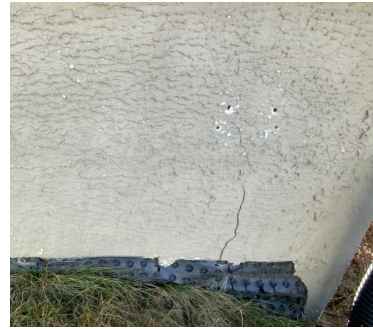
Utvendig sprekkdannelse ved monteringshull.

Det anbefales å sørge for at utvendige sprekkdannelse tettes, for å unngå fukt/frostspreg.

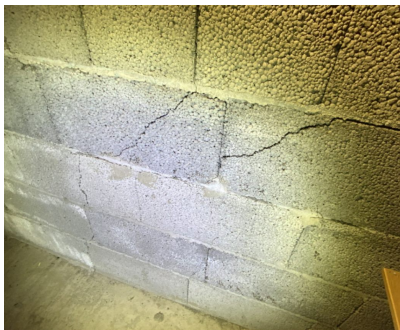
Ved befaring 20.05.2026 var sprekkdannelse i lecamur, sett fra rom under garasje, noe større enn ved befaring 01.04.2025. Det er derfor tydelig at det er noe bevegelser/setninger fra grunnen.

Noe større sprekkdannelse i grunnmur under garasje ble påvist ved befaring 20.05.2026.
