# Egenerklæring

Fageråsen 752 B, 2420 TRYSIL

Rapportdato: 9.8.2026 (Gyldig til 9.8.2027)

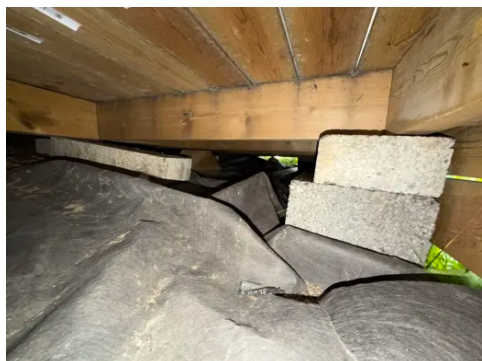
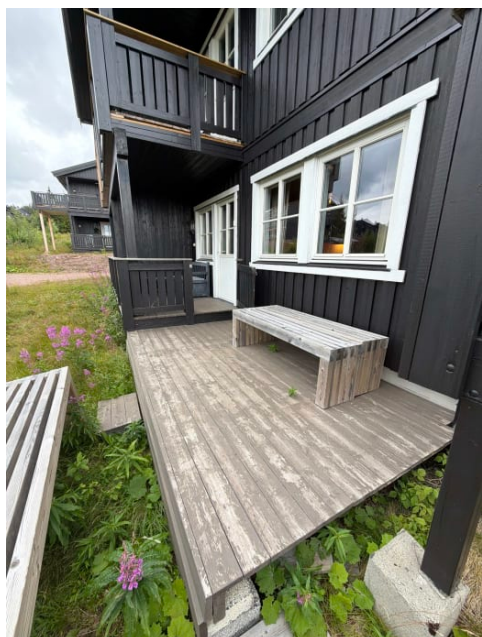
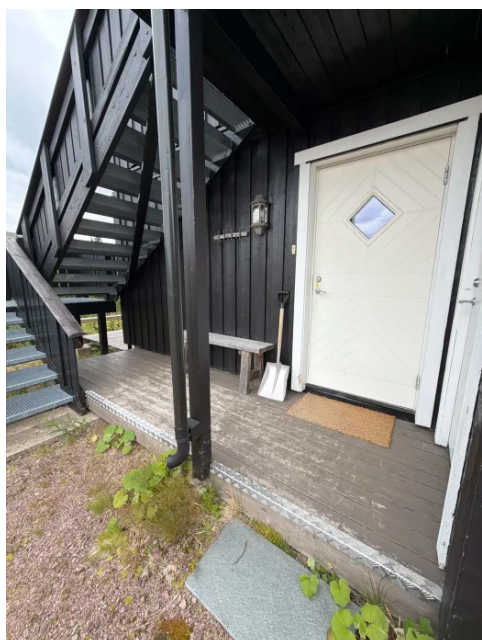
### 6.1 Balkong, terrasse, platting

TG-2

Dersom forholdet ikke utbedres, kan videre bevegelser føre til økte skjevheter, vridninger og redusert stabilitet. Oppretting og forbedring av fundamenteringen må påregnes.

Det registreres stedvis værslitt/oppsprukket trevirke. Generelt behov for vedlikehold.

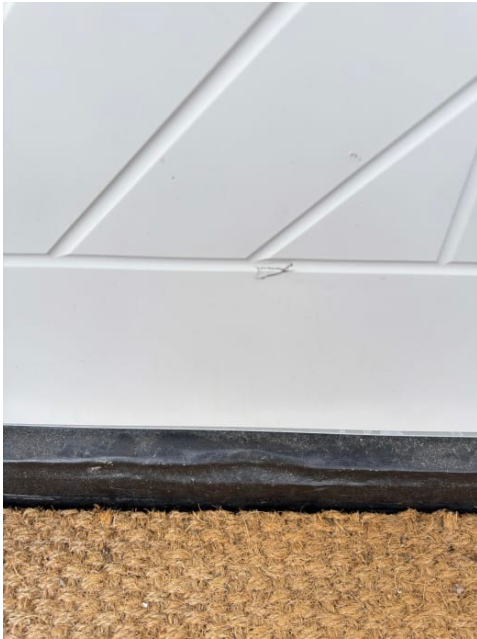
Mindre hakk i dør og bulk i beslag.

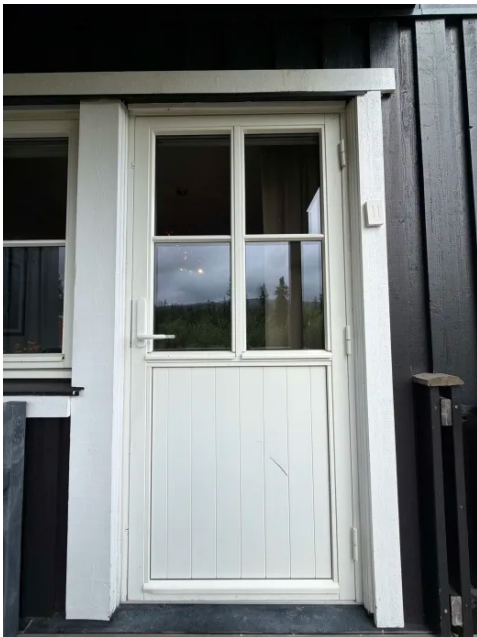
Mindre bulk nederst på beslag.

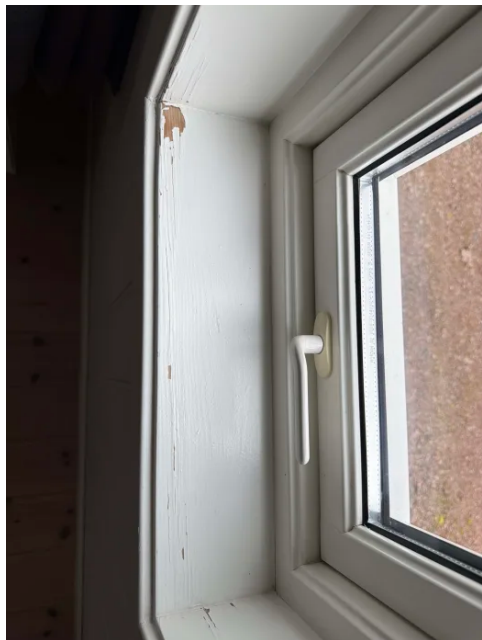
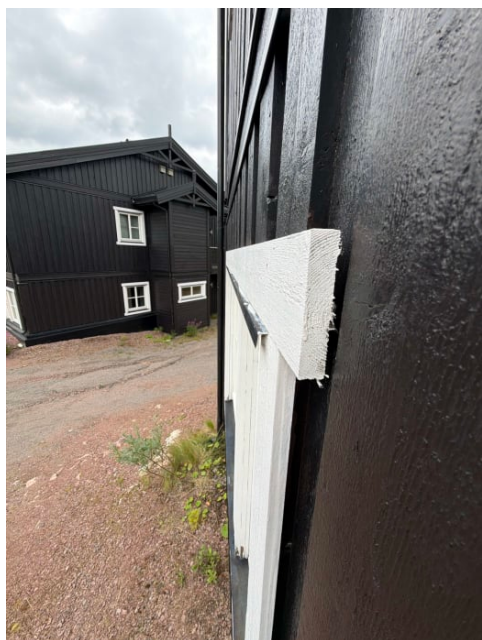
- Avvik ved detaljer ved beslag/vannbord

Det er registrert mangelfull utførelse ved omramming og beslag over vinduer. Det er liten eller ingen avstand mellom vannbrett og omramming, og utførelsen kan medføre at nedbør og snø trenger inn bak omrammingen.

Overflateskadene er i hovedsak av kosmetisk karakter og kan utbedres ved behov. Overgangen mellom veggkonstruksjon, vannbrett og omramming bør undersøkes nærmere og eventuelt utbedres for å sikre tilfredsstillende avrenning og redusere risikoen for fuktinntrenging.

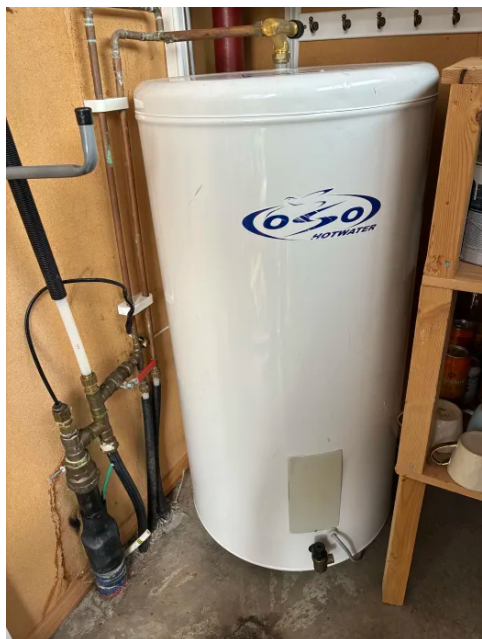
## 6.11 Varmtvannsbereder

TG-2

Avløp fra sikkerhetsventilen er ikke ført til sluk eller direkte til avløpsrør. Eventuelt utslipp fra ventilen kan derfor renne ukontrollert og medføre fuktskader. Det ble ikke registrert lekkasje, drypp eller fuktskjolder ved berederen under befaringen. Avløp fra sikkerhetsventilen bør føres kontrollert til sluk eller avløpsrør.

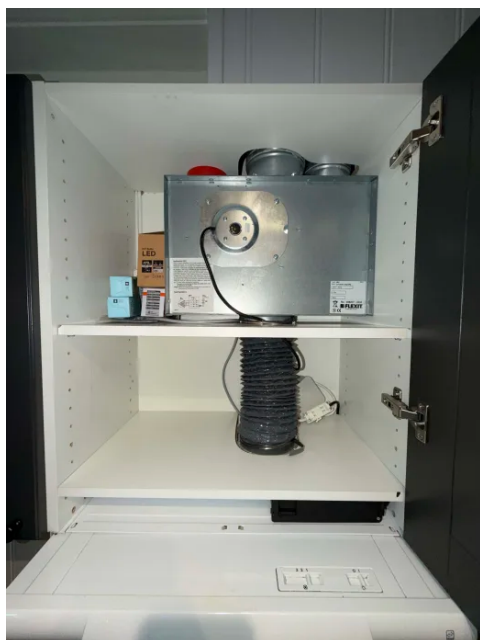
## 6.12 Ventilasjon

TG-2

Det er ikke avdekket feil som tilsier mangelfull ventilasjon, men anlegget vurderes til TG2 på grunn av alder og forventet slitasje.

Det er påregnelig med utbedring/utskifting av sentralavtrekk pga høy alder.

Tilluftsspalte ved dører anbefales etablert for optimal ventilering.

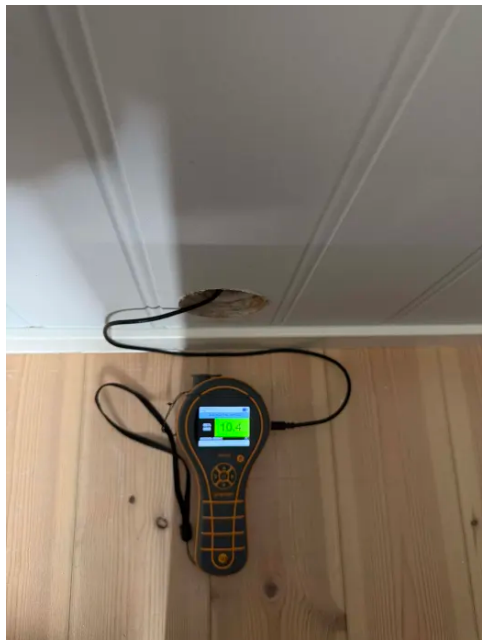
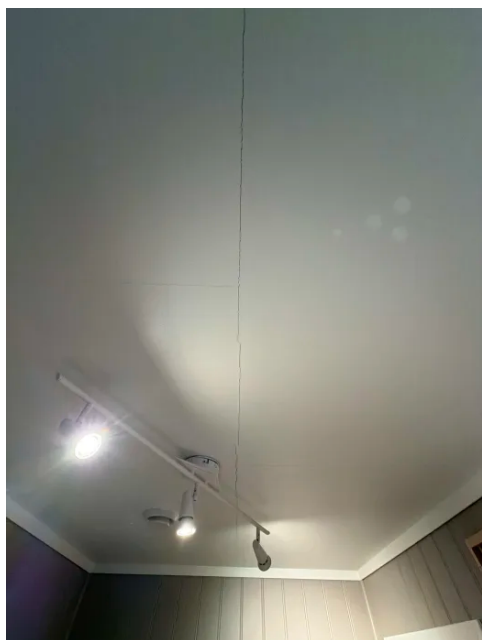
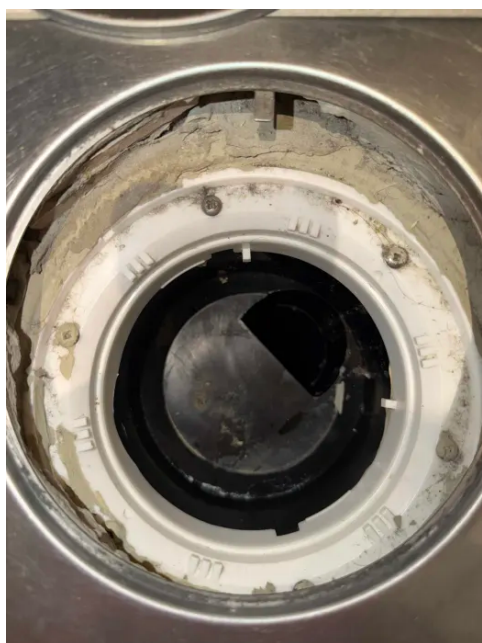
## 6.13 Våtrom: Bad

TG-2

Veggene består av flislagte overflater i dusjsonen og MDF-plater på øvrige flater. Himling med malte plater. Det er påvist sprekk i himlingngsplater.

Det er registrert dør plassert i våtsonen med svelleskade, hvor materialet vurderes som uegnet for slik fuktbelastet plassering.

Videre er det påvist sprekk i flis, riss/sprekker i fuger og bom bak flis, samt svelling nederst på MDF-platene mot dusjsonen som tegn på fuktpåvirkning.

Manglende utbedring kan medføre videre fuktinntrengning i konstruksjonen med økt risiko for fukt- og råteskader over tid. Nærmere undersøkelser og utbedring av avvikene anbefales.

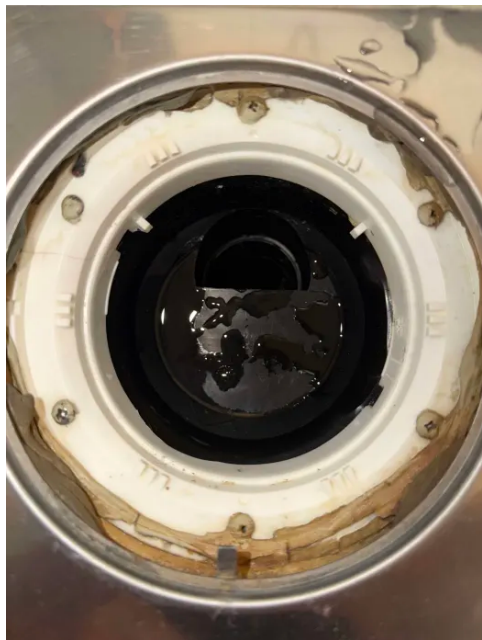
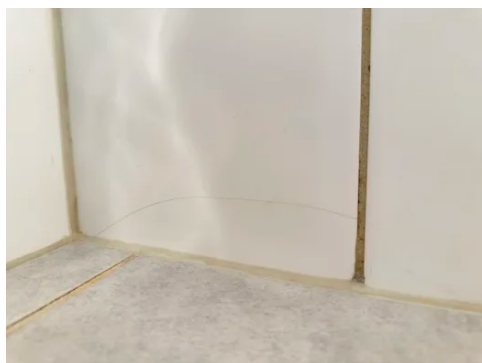
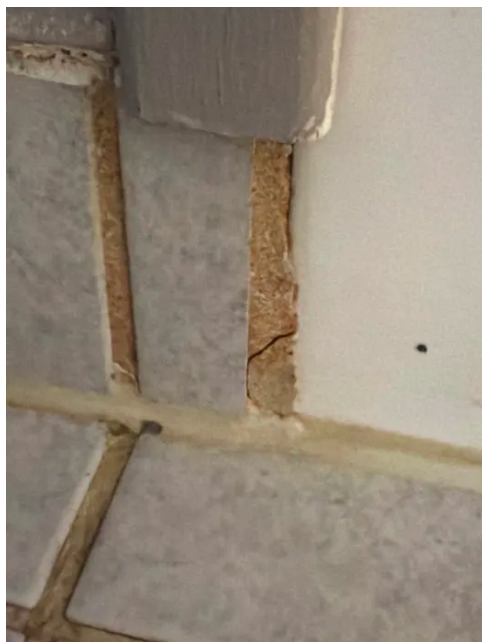
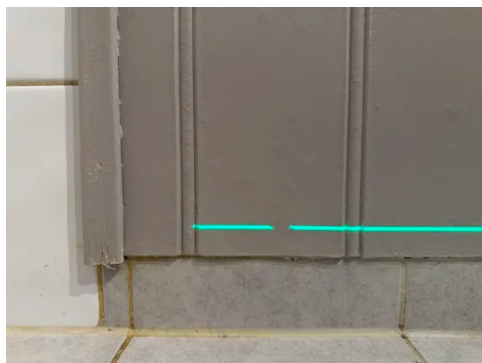
- Bom (hulrom) under flis
- Riss/sprekker i flisfuger

Det er registrert hull i underlaget under enkelte fliser. Det registreres sprekker i flisfuger og stedvis misfarging. Forholdet kan indikere bevegelser i underlaget eller svikt i oppbyggingen bak flisene. Sprekddannelser kan også være et tegn på fuktpåvirkning eller oppfukning i underliggende konstruksjoner. Fuger i dusjsonen fremstår som slitte.

Det er registrert hull (bom) under enkelte fliser, sprekker i flisfuger og stedvis misfarging, samt slitte fuger i dusjsonen. Forholdet kan indikere bevegelser i underlaget eller svikt i oppbyggingen bak flisene, og sprekddannelser kan også være tegn på fuktpåvirkning i underliggende konstruksjoner.

Dersom avvikene ikke utbedres, er det risiko for videre oppsprekking og at fukt kan trenge inn i konstruksjonen bak flisene. Tett fuging og tetting av sprekker bør utføres for å redusere faren for fuktinntrengning.

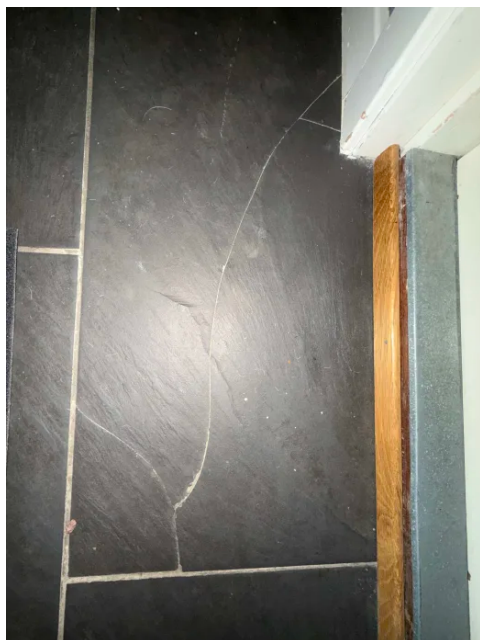
## 6.14 Innvendige overflater

TG-2

Det registreres sprekker i gulvfliser og fuger i entre.

Sprekte fliser anbefales utskiftet, og skadde fuger bør utbedres for å hindre videre skadeutvikling.

Fliser med bom kan ha redusert vedheft til underlaget og kan over tid løsne eller sprekke. Det anbefales å følge med på utviklingen og skifte fliser ved behov.

Riper og overflateslitasje i tregulv. Forholdet er hovedsakelig av kosmetisk karakter. Overflatebehandling eller lokal utbedring kan utføres ved behov.

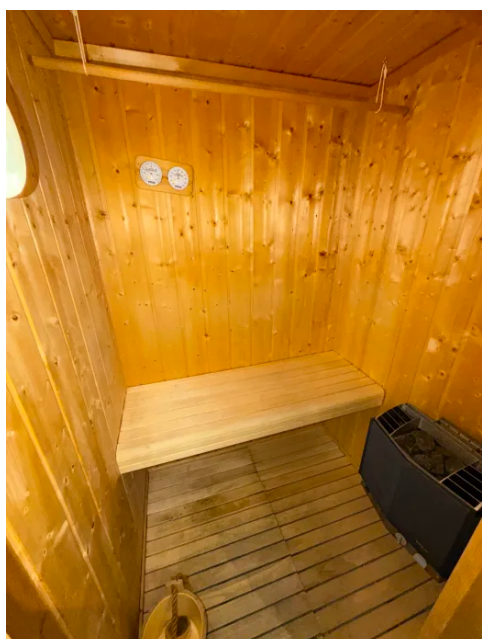
## 6.15 Badstue

TG-2

Boligen har badstue med flislagt gulv og tremmer, vegger og himling kledd med trepanel, sittebenk i treverk, badstuedør i glass og badstueovn av type Tylö. Ventilasjon skjer via ventil mot bad. Det registreres manglende flis på gulv. Manglende flislegging gir redusert beskyttelse av underliggende gulvkonstruksjon mot fukt, og bør utbedres for å unngå fuktrelaterte skader over tid.

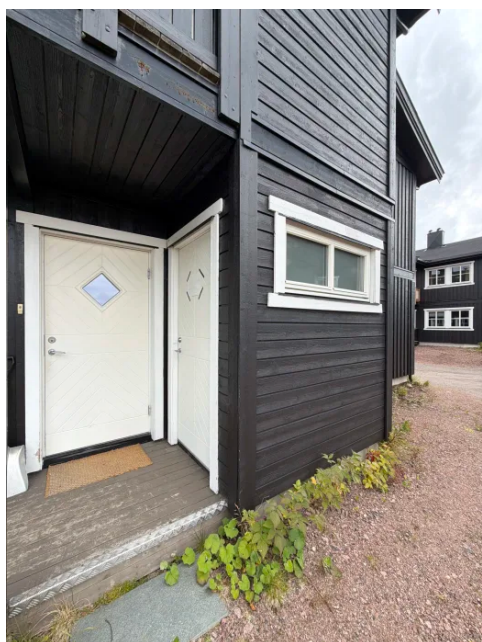
## 6.16 Utvendig bod

TG-2

Forholdet bør holdes under observasjon, og nærmere undersøkelser anbefales dersom det registreres endringer eller nye fukttegn.

Isolasjonen bør tildekkes og beskyttes med egnet materiale. Mindre utbedringer av overgangen må påregnes.
