# Tilstandsrapport

Hytte

Samsjøveien 681, 3525 HALLINGBY

# gnr. 276, bnr. 87

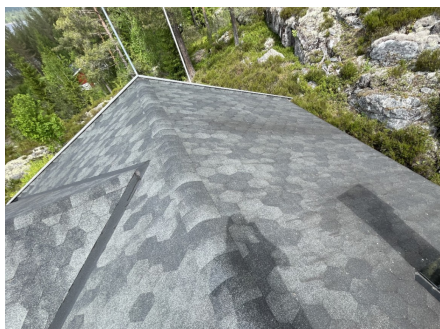
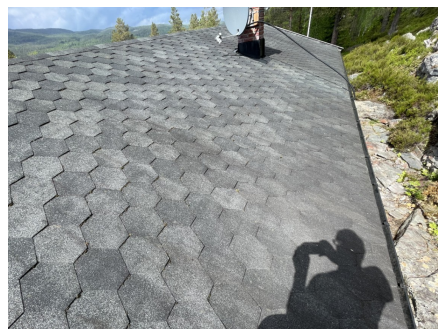
Man bør følge opp med rensing av taket for mose og vurderes utbedring av ujevnheter etter hvert som behov melder seg. Tekkingen fremstår med liten grad av slitasje på befaringen, det er viktig med oppfølging og ettersyn.

Eldre vanntett sjikt har økt risiko for lekkasjer og redusert levetid, og det bør vurderes utskifting for å unngå fuktskader i underliggende konstruksjoner.

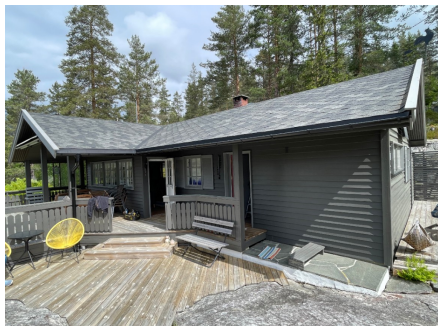
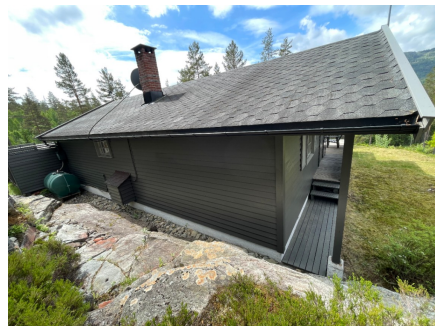
- Manglende adkomst kan hindre sikker feiing og tilsyn av pipe, og kan være et avvik fra gjeldende krav.

Takrenner og nedløp av metall der overflatevann ledes til/på terreng. Fremstår i god stand, uten synlige skjevheter inspisert fra bakkeplan. Takrenner og nedløp ble ikke fullstendig funksjons testet, lekkasje i renneskjøter og endelokk kan forekomme.

Høyden på pipe ble visuelt vurdert fra bakkeplan, da det ikke var forsvarlig å klatre på tak. Det kan se ut til at pipen har en høyde på mer enn 80 cm over taktekking. Pipe og ildsteder er opplyst å fungere tilfredsstillende. Teglsteins pipe (ikke) pusset kaldt loft. Det er feievesenet i kommunen som har tilsynsmyndighet for brannsikkerhet, skorsteiner og ildsteder.

Det bør også etableres tilfredsstillende adkomst til pipe for feier, for å oppfylle gjeldende forskriftskrav og sikre trygg og lovpålagt adkomst for feiing og tilsyn. Manglende tiltak kan medføre fare for personskade og brudd på forskriftskrav.

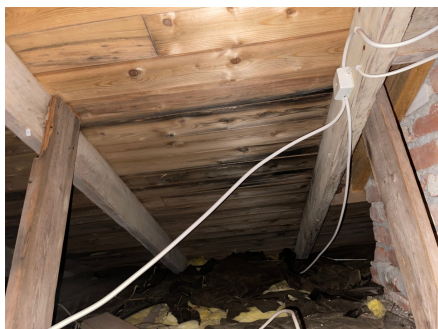
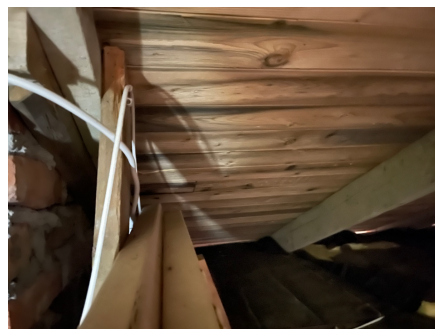
- Det er påvist fuktskjolder/skader i takkonstruksjonen

- Synlige tegn til at det har vært lekkasje ved pipe beslag, eier opplyser at dette var før omlegging av tak.

Viktig å merke seg at takkonstruksjoner i eldre boliger ikke nødvendigvis tilfredsstiller dagens krav til snølast da disse er bygget etter eldre forskrifter. Sjekk tak, kaldt loft bør inspiseres 1 gang pr år for å se etter tegn skader på elementer som lekkasjer på loft/ loftsrom og spesielt ved pipe/ gjennomføringer. Misfarging isolasjon.

Tidligere lekkasje og mindre råteskade ved pipe bør følges opp, og årsaken til fuktskjolder/skader må utbedres.

Tiltak bør iverksettes for å hindre videre fuktinntrengning og forringelse av konstruksjonen, da dette kan føre til råte, soppdannelse og redusert bæreevne.

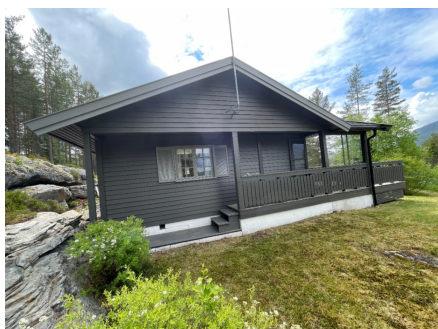
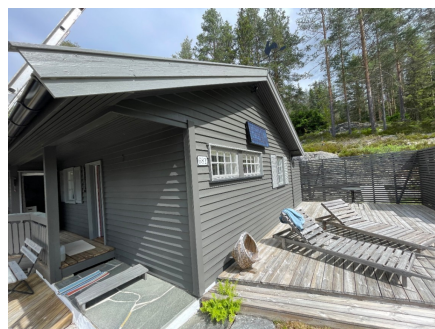
- Manglende lufting kan føre til opphopning av fukt, med risiko for råte- og fuktskader i kledning og underliggende konstruksjon.

Manglende lufting øker risikoen for fuktskader i veggkonstruksjonen. Siden dette er en sommerhytte med sporadisk oppvarming, vil ikke problemet være like stort, men det er viktig å være oppmerksom på dette.

Det bør etableres bedre lufting i nedre kant av kledningen mot grunnmur dersom mulig, for å unngå opphopning av fukt som kan føre til råteskader og redusert levetid på konstruksjonen.

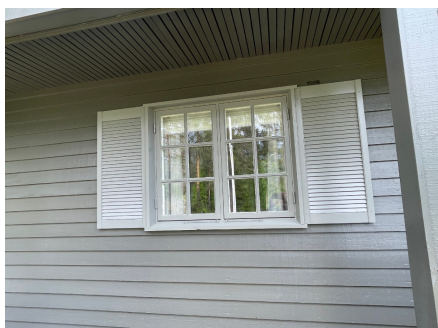
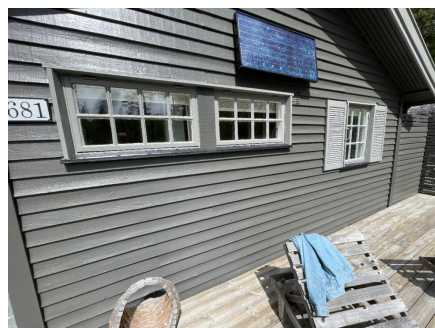
- Karmene i vinduer er slitte og det er sprekker i treverket.
- Vinduer har usikker fremtidig funksjon, eldre enn 35 år som er veiledende alderskriterie.

- Slitte karmen og sprekker kan føre til redusert tetthet, fuktinntrengning og videre nedbrytning av treverket.
- Behov for vedlikehold og oppfølging øker med årene.

Det bør utføres vedlikehold og utbedring av slitte vinduskarmene og sprekker i treverket for å forhindre ytterligere forringelse, varmetap og risiko for fuktinntrengning som kan føre til råte og skader på omkringliggende konstruksjoner.

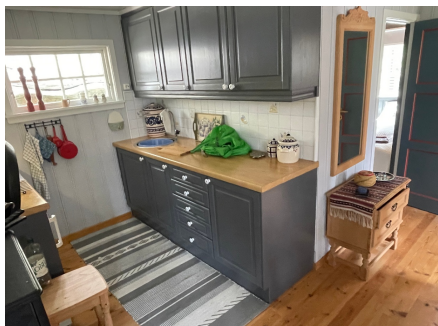
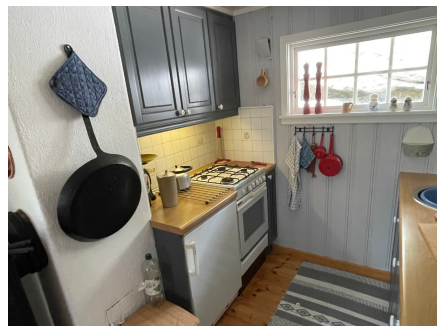
- Utilstrekkelig forsert avtrekk fra kokesonen kan føre til dårlig fjerning av matos, fukt og fettpartikler. Dette kan gi dårlig innelima, økt fettavleiring og risiko for kondens og skader på overflater over tid.

Det bør etableres tilfredsstillende avtrekk over kokesonen for å sikre god luftkvalitet og redusere risiko for fuktskader, lukt og fettavleiringer i boligen. Manglende eller utilstrekkelig avtrekk kan føre til dårlig innelima og økt risiko for skader på bygningsdeler.

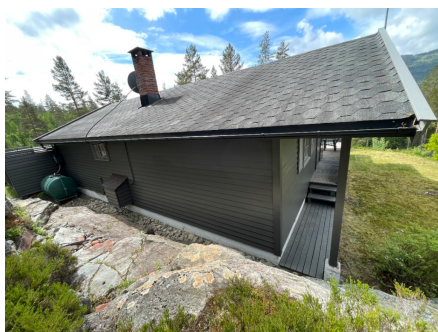
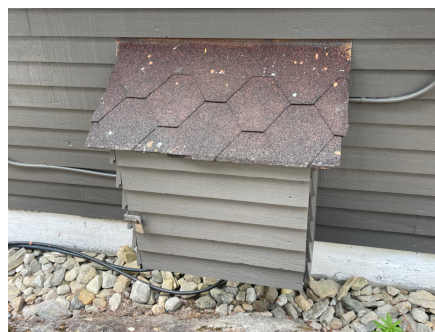
- Fuktsikring som er utført i henhold til dagens anbefalinger, er eldre enn 30 år, og har derfor usikker fremtidig funksjon.
- Fuktsikring som er utført i henhold til standarden/anbefalinger frem til 1990-tallet er eldre enn 25 år, og har derfor usikker fremtidig funksjon.
- Det mangler, eller på grunn av alder er det sannsynlig at det mangler, utvendig fuktsikring av grunnmuren ved kjeller/underetasje

Konsekvensen av manglende eller eldre fuktsikring er økt risiko for fuktskader, redusert brukstid på konstruksjonen og potensielle skader på innvendige overflater og materialer.

- Det anbefales å følge med på tilstanden og vurdere behov for oppgradering eller utskifting. Ved tegn til svikt bør drenering og fuktsikring fornyes for å sikre tilfredsstillende funksjon.
- Det anbefales å vurdere behov for etablering eller oppgradering av utvendig fuktsikring og eventuell drenering rundt grunnmuren. Tiltak bør planlegges og utføres i henhold til dagens anbefalinger for å sikre en varig løsning.

Det anbefales å etablere ny eller bedre utvendig fuktsikring og drenering rundt grunnmuren ved kjeller/underetasje for å sikre tilstrekkelig beskyttelse mot fuktinntrengning.

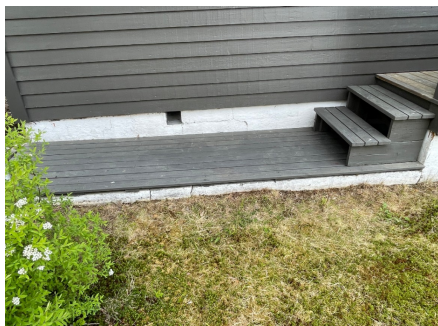
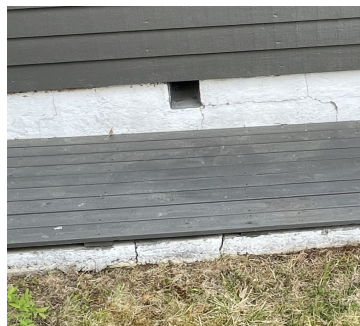
- Ringmuren har mindre sprekkdannelser.

- Ytterligere undersøkelser anbefales for å avklare om sprekkdannelsene har utviklingspotensial eller kan medføre skader på konstruksjonen. Ifølge eier har sprekken vært stabile over flere år og vurderes som passive setningsskader, men det anbefales å holde disse under oppsyn for å oppdage eventuelle endringer som kan føre til økt risiko for fuktinntrenging eller svekkelse av grunnmuren.

Sprekkene bør utbedres og eventuelt forsegles for å hindre videre utvikling og redusere risiko for fuktskader eller frostsprengning i konstruksjonen.

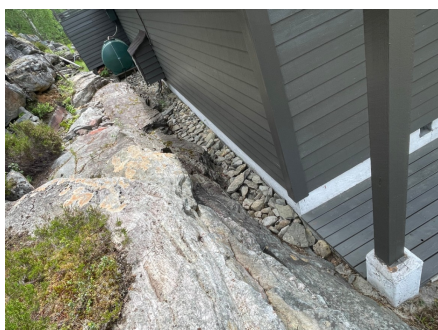
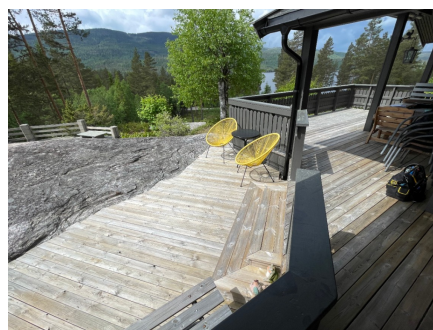
- Dårlig fall kan føre til vannansamlinger mot grunnmuren, med økt risiko for fuktinntrenging og skader på konstruksjonen.

Konsekvensen av dårlig fall eller flatt terreng inn mot grunnmuren er økt risiko for vannansamlinger, som kan føre til fuktbelastning og potensielle fuktskader på grunnmur og bygningskonstruksjon.

Det bør etableres tilstrekkelig fall på terrenget bort fra grunnmuren for å sikre god drenering, spesielt mot baksiden av hytta.
