Koldå 4

Tilstandsrapport

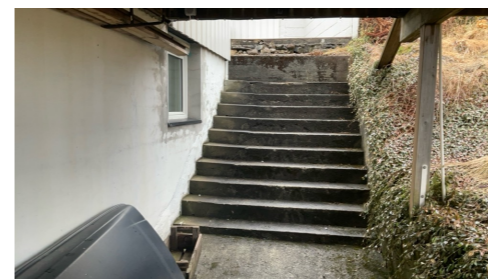
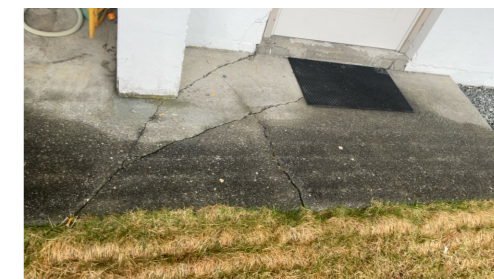
- Betongtrapp har mindre sprekker/skader

Fungerer med avviket med sprekker i trapp. Det bør monteres håndløper for å lukke avvik.

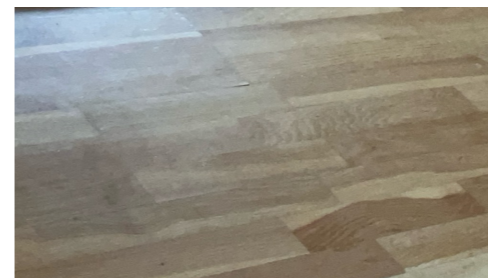
TG 1 Overflater

Noen sår å skader i overflater.

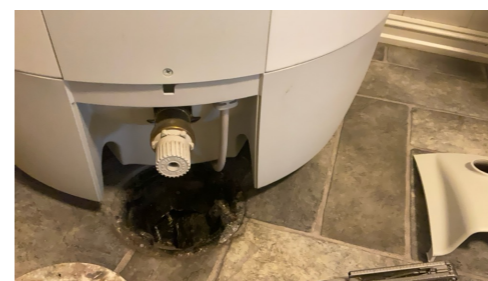
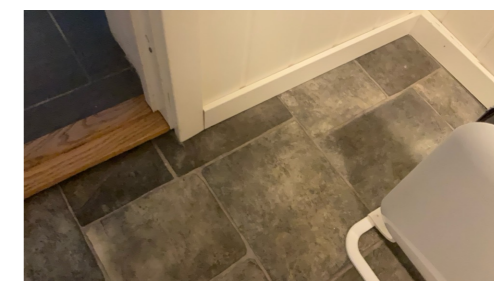
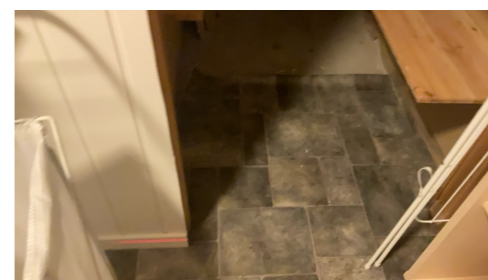
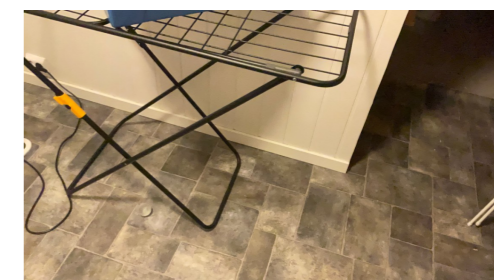
- Det er påvist at høydeforskjell fra topp slukrist til gulv/synlig topp membran ved dørterskel er mindre enn 25 mm.
- Det er påvist avvik i fallforhold til sluk i forhold til krav i forskrift på byggetidspunktet.

Det er påvist mangelfull/feil utførelse i overgang gulv/vegg (ikke oppbrett) som gir fare for fukt i konstruksjonen i våtsone på gulv.

- Eldre sluk av plast er ofte utsatt for lekkasjer og særlig i overganger. Eventuelle lekkasjer kan medføre fuktskader på tiliggende konstruksjoner.
- Sluket må sjekkes og rengjøres jevnlig.

Konsekvensen er at det kan oppstå fuktskader i konstruksjonen bak overflatematerialet. Vann kan trenge inn gjennom utett overgang gulv/vegg og forårsake fuktskader ved fukttilførsel gjennom enten bruksvann eller lekkasjevann.

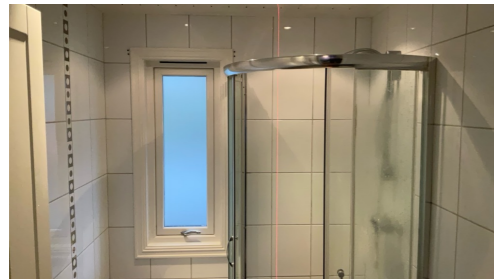
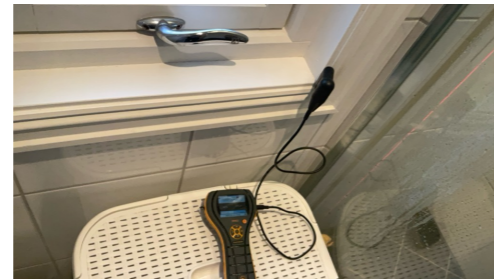
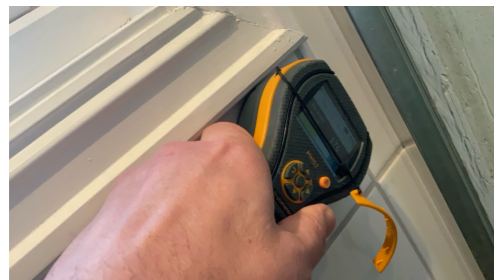
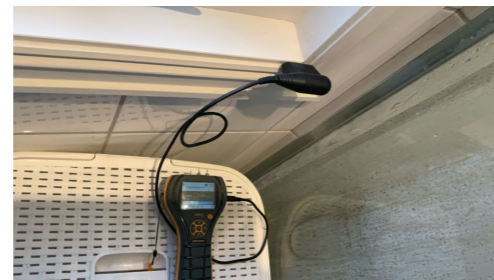
- Det er vindu/dør med ikke fuktbestandige materialer i våtsonen (ved vask, dusj, badekar, osv.), løsningen eller byggematerialet er uegnet.

- Dersom det ikke gjøres tiltak, kan dette medføre oppfukning, oppsvelling og forringelse av materialer over tid og fuktskader på tilstøtende konstruksjoner.
- Uegnede materialer må fuktbeskyttes/utskiftes.

Det er ikke målt forhøyet fukt i vinduskarm ved befaring.

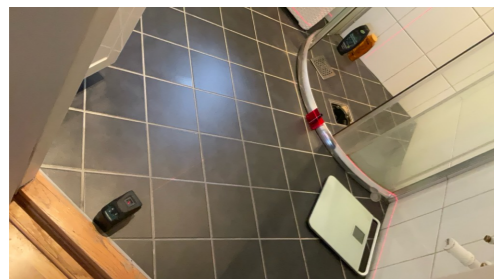
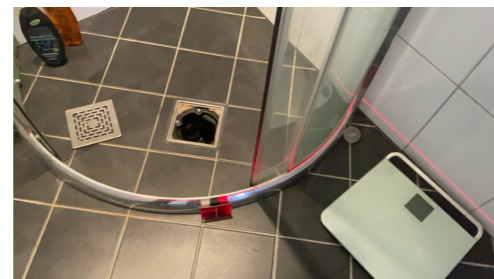
TG 2 Overflater Gulv

- Det er mulighet for at det kan forekomme vannlekkasje på våtrommet hvor vann ikke vil gå til sluk.
- Det er påvist at høydeforskjell fra topp slukrist til gulv/synlig topp membran ved dørterskel er mindre enn 25 mm.

- Til tross for avviket i fall/høydeforskjell til sluk, vil gulvet fortsatt kunne lede vann mot sluket, men med redusert effektivitet. Dette kan potensielt øke risikoen for vannansamling i enkelte områder av badet.
- Det bør etableres avrenning inn til sluk for hele våtrommet.

Eventuelt lekkasjevann fra utstyr utenfor dusjsone vil ikke ha en naturlig vei til sluket. Dette kan føre til at vann samler seg på gulvet og potensielt renner ut av rommet eller trenger inn i konstruksjonen.

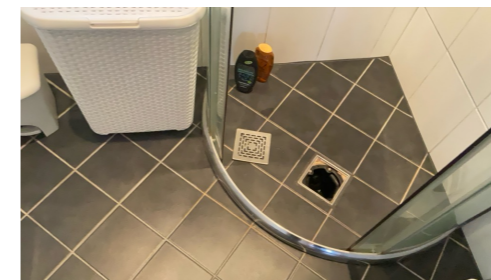
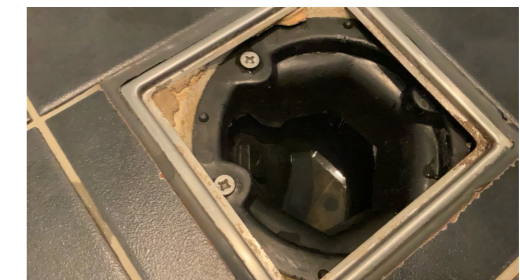
TG 2 Sluk, membran og tettesjikt

- Sluket må sjekkes og rengjøres jevnlig.
- Overvåk tilstanden jevnlig. For å få tilstandsgrad 0 eller 1 må slukløsningen skiftes ut og sannsynligvis må også membransjiktet skiftes/utbedres. Det er imidlertid vanskelig å si noe om tidspunktet for når dette er nødvendig.
- Eldre sluk av plast er ofte utsatt for lekkasjer og særlig i overganger. Eventuelle lekkasjer kan medføre fuktskader på tiliggende konstruksjoner.

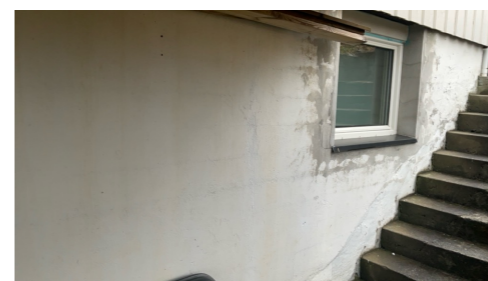
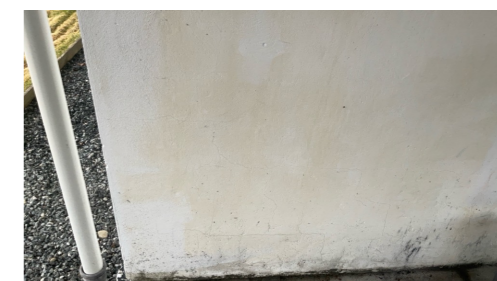
- Grunnmuren har sprekkdannelser.

Normalt forventet avvik, evt. lokal utbedring må utføres.

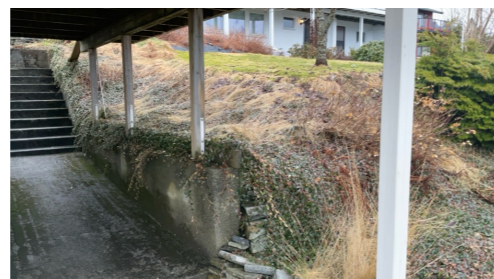
Teleskader på mur.

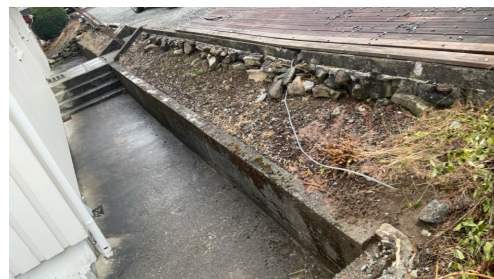
Fare for fall.
