Egenerklæring

Calmeyers gate 13 F, 0183 OSLO

Befaringsdato: 21.04.2026

Rapportdato: 23.04.2026

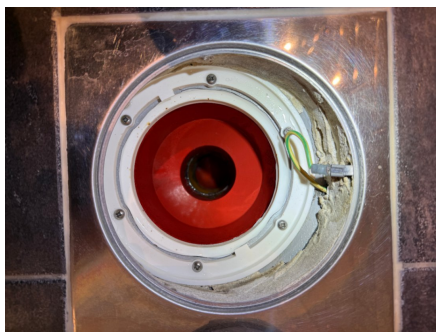
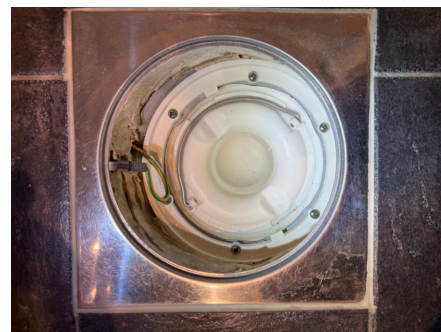
1. ETASJE > BAD

Innkassing er utført med dreneringshull for synliggjøring av eventuelt lekkasjevann.

Skjulte forhold, herunder utførelse, tetthet, tilstand på innbygd systerne, rørkoblinger og eventuelle lekkasjer bak innkassing, kan ikke verifiseres.

Det ble utført hulltaking i tilstøtende rom (alkove). Det ble ikke påvist unormale avvik i de kontrollerte områdene.

Det ble i tillegg rutinemessig utført overflatesøk etter fukt i dusjonens vegger ved befaring, ved bruk av fuktindikator (Protimeter MMS). Det ble ikke registrert indikasjoner på fukt i kontrollerte flater. Fuktsøk gir kun en indikasjon på fuktforholdene på måletidspunktet og må ikke oppfattes som en garanti for baderommets konstruksjon eller tetthet. Gulv er ikke målt, og skjulte forhold er ikke vurdert.

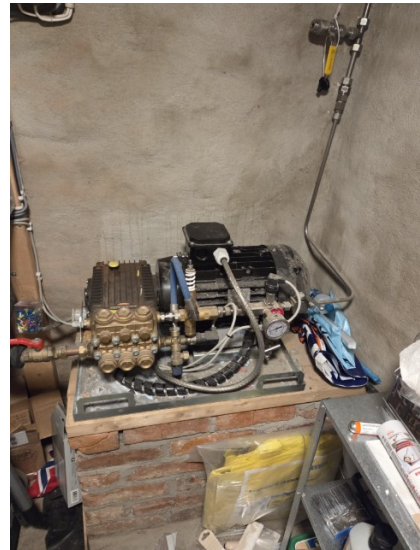
**5305998 - Kontrollere at det ikke er lekkasje fra pumpe**
