# Tilstandsrapport

📍 Fyrieggvegen 9, 3660 RJUKAN

# Gnr. 120, Bnr. 333, Snr. 3

Rapportdato: 03.03.2022

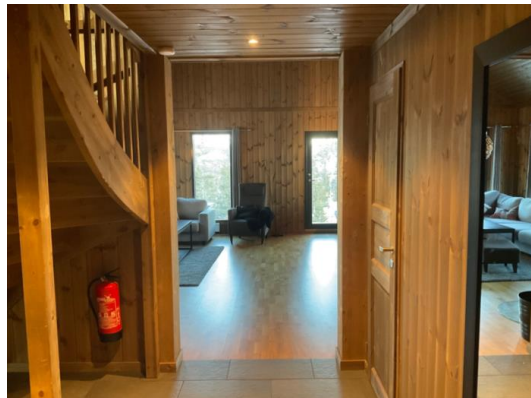
Gulv er hovedsakelig av eikeparkett og keramiske fliser i hall.  
Vegger er av trepaneler.  
Himlinger er hovedsakelig av trepaneler.

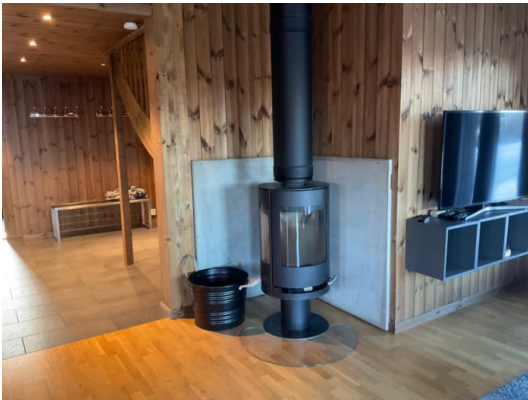
Original vedovn er plassert i stue 1.etg.

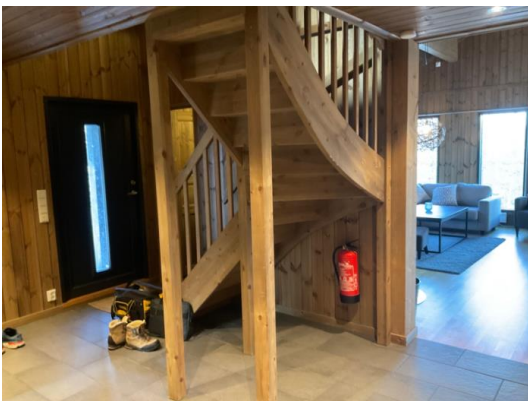
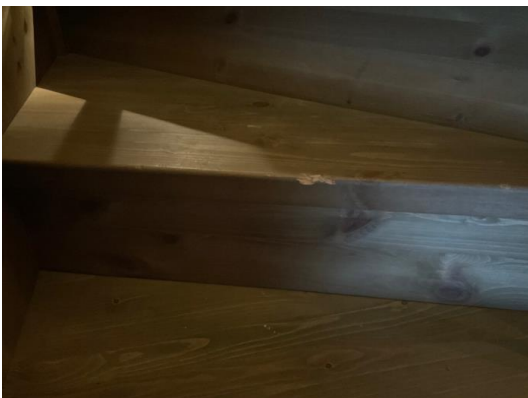
Original trapp i malt utførelse med god stigning i ganglinjen. Trappen har rekkverk, og håndløper montert på vegg.

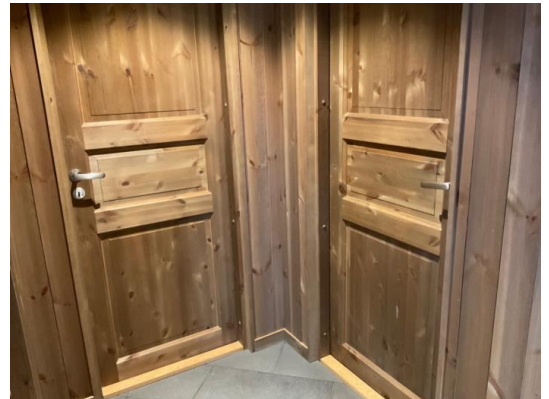
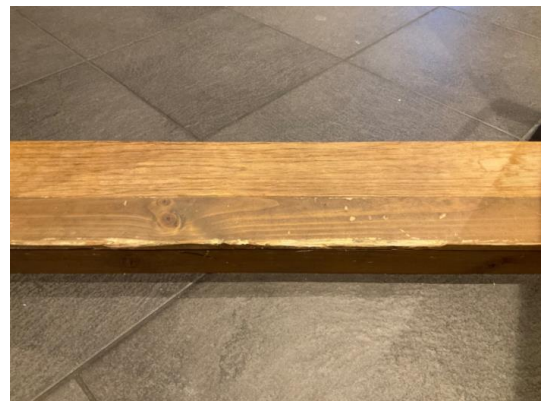
Beisede mdf. dører, dørene har noen småskader/riper i karm, og noe slitasje i behandlet overflate etter bruk.

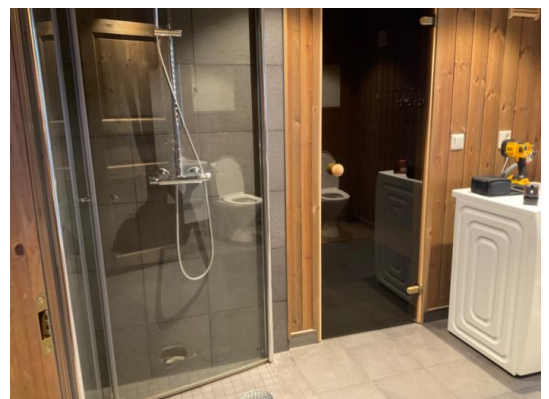
Bad fra byggetid som har flis på gulv, med sokkelflis og panel på vegger. Montert dusjhjørne med flis på vegg, servant på innredning, frittstående klosett og opplegg for vaskemaskin. Rommet er ventilert via vifte i yttervegg.

Det er påvist uegnede materialer i våtsonen (innenfor 1 m). Våtrommet har vært anvendt med hyppig bruk, men tilstand på material er stabil i sonen utenfor dusjnisje. Løsningen med panel/flis i våtsonen som her er valgt, er en "vanlig" løsning på fjellhytter. Utførelsen som er valgt har på befarrings-dagen ingen påviste avvik.

- Det er ikke behov for utbedringstiltak.

Overvåk tilstanden jevnlig. For å få tilstandsgrad 0 eller 1 må tettesjiktet på vegg skiftes ut, men tidspunktet for når dette er nødvendig er vanskelig å si noe om.

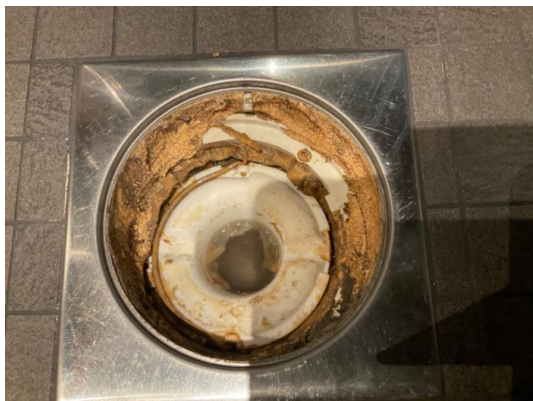
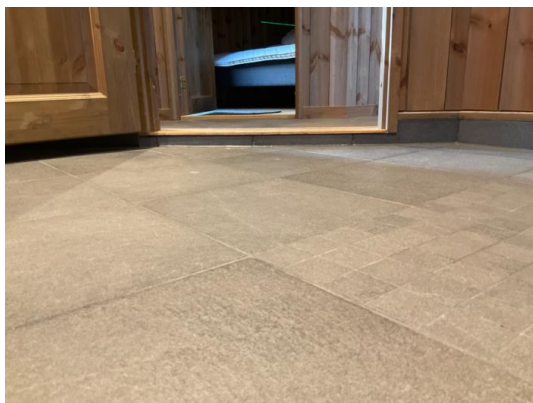
Det er synlig slukmansjett montert i klemring, men det er ikke en jevn kant rundt klemringen som normalt ligger ca. 5mm ut og er synlig.

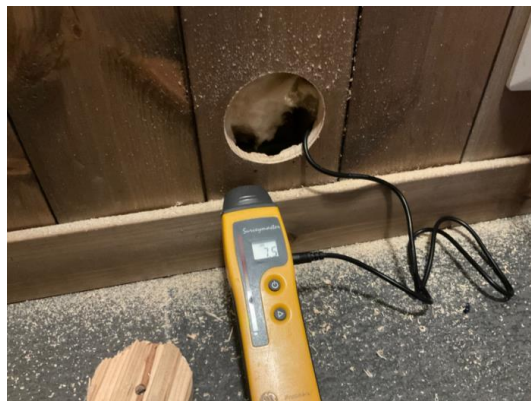
Hulltaking er utført uten å påvise avvik visuelt eller med fuktighetsmåler.

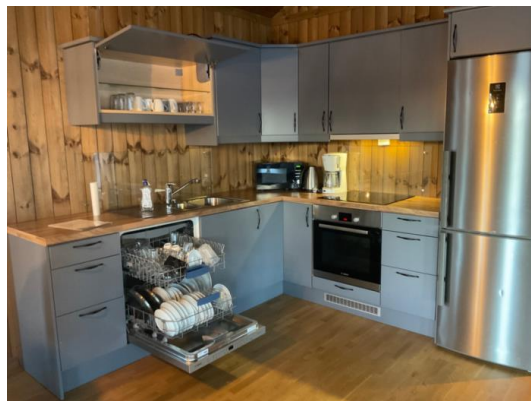
Åpen kjøkkenløsning fra Epoq i forbindelse med stue i 1. etasje. Kjøkkeninnredning av laminerte, strukturerede fronter, foliert base på skrog og panel under overskap, påmontert glass ved koketopp og servant.

Laminat benkeplate med nedfelt dobbel oppvaskkum i stål med ett-greps batteri. Benkeplate mangler fuging mot vegg. Nedfelt keramisk topp som er ventileret via ventilator hette til yttervegg.

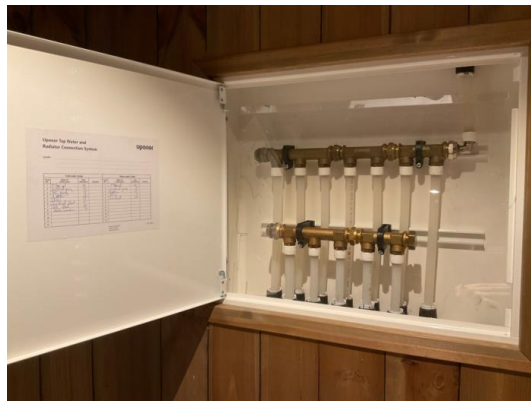
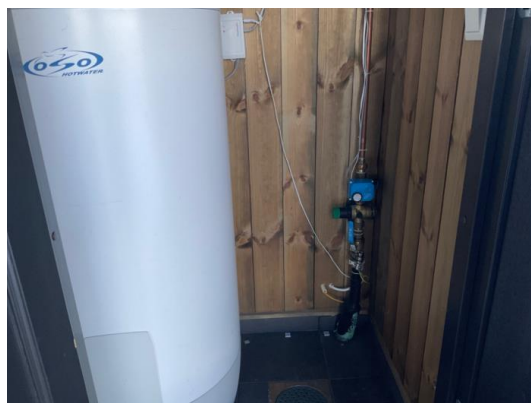
Det er etablert nytt rør i rør system med vannfordelerskap, plassert på våtrom

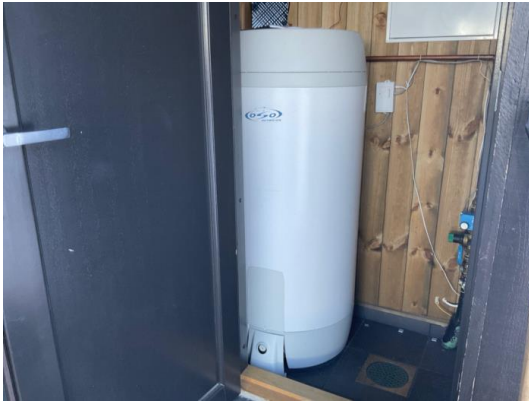
OZO vv på 200 ltr, montert i bod med sluk

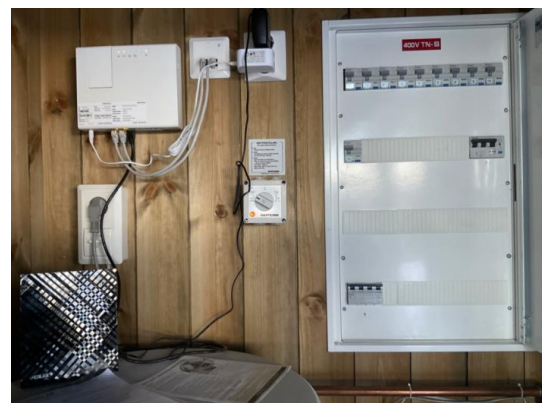
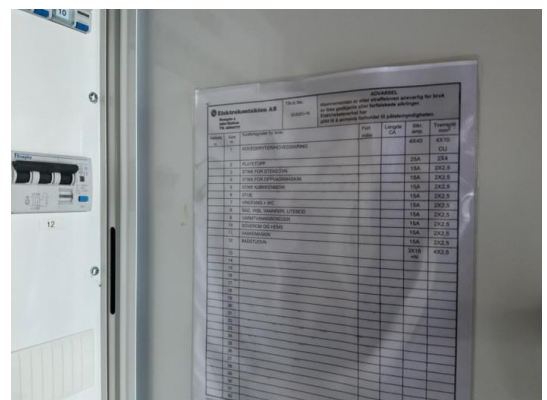
Skapet er originalt, og anlegget har automatsikringer med jordfeilbrytere, overspenningsvern og hovedsakelig skjult ledningsnett. Det er montert downlights i hall og på bad, det er varmekabler i gulvet i hall og wc.

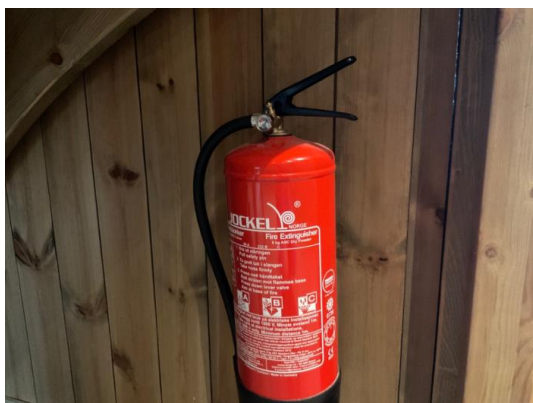
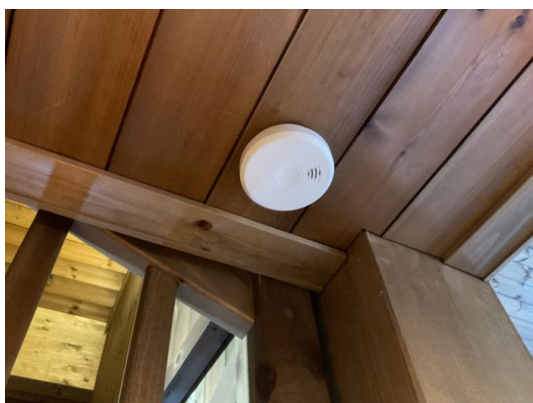
Etablert brannslukker for 1.etg, røykvarsler monter i hver etasje.
