Tilstandsrapport

Enebolig

Hovlivegen 2, 2860 HOV

Befaringsdato: 08.05.2026

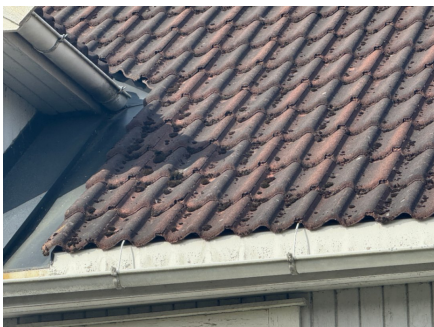
- Tidspunkt for utskiftning av undertak nærmer seg.
- Tidspunkt for utskiftning av takteking nærmer seg.

Rengjøring av mose må påregnes. TG satt ut fra alder og nevnte punkter.

Mose på taktekingen

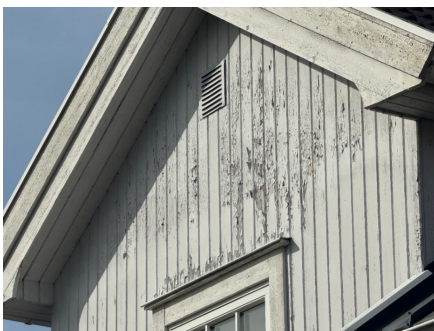
Panel er slitt på overflater og det er observert enkelte skader i overflater av panel og vannbrett ned mot grunnmur.

Slitte fasader

Ved evt utskifting av panel og/eller etterisolering anbefales det at det etableres luftespalte iht dagens anbefalinger. Panel er montert etter normal utførelse for byggeår og det er ikke observert skader som følge av dårlig lufting bak panel. Det er derfor ikke behov for umiddelbare tiltak. Vedlikehold av utvendige fasader må påregnes. TG satt på bakgrunn av nevnte punkter.

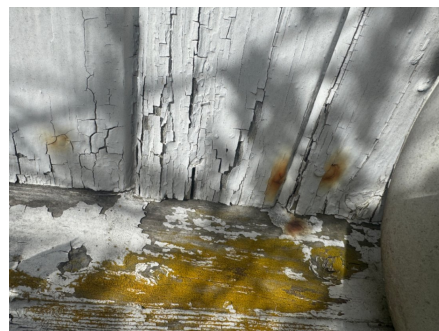
Lokalt påbegynnende råte i treverk

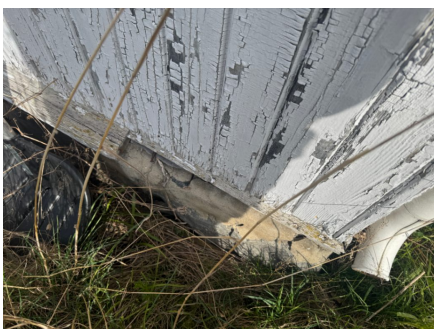
Dels manglende vannbrett

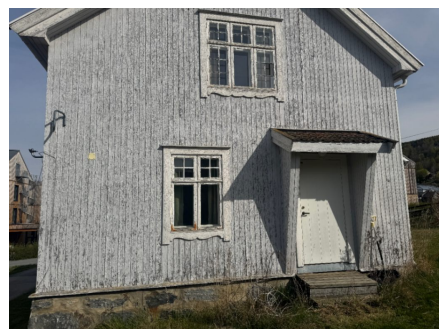
Slitte fasader

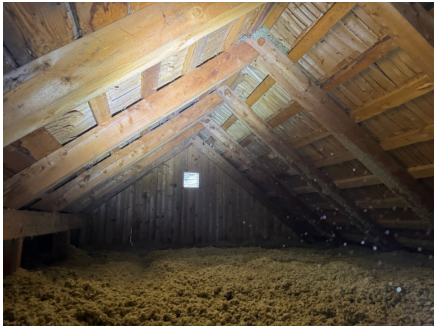
Dårlig ventilering i deler av takkonstruksjonen grunnet at isolasjon ligger nært undertak kan medføre ising på tak vinterstid grunnet varmegjennomslag. TG satt ut fra nevnte punkter.

Innblåst isolasjon på loft

- Lufting/ventilering bør forbedres.

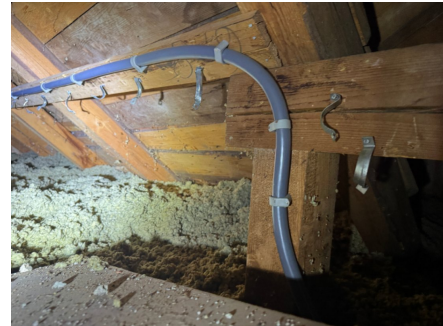
Begrenset lufting i nedre del av takkonstruksjon

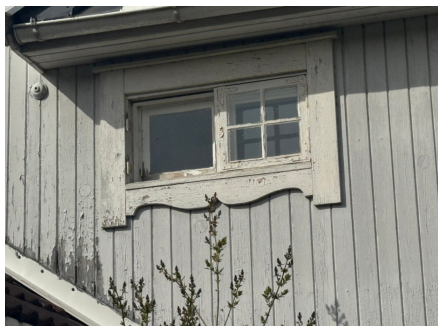
- Det er påvist et betydelig antall vinduer med punkterte eller sprukne glassruter.
- Det er påvist vinduer med fukt/råteskader.

Manglende yttervinduer

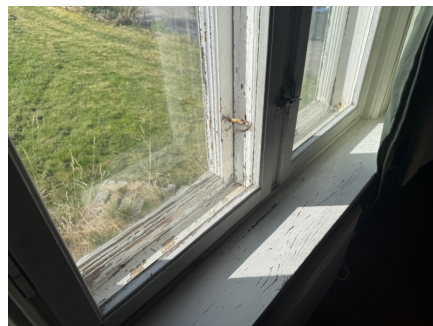
Slitte overflater

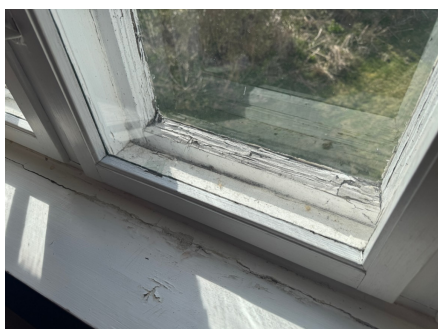
Fuktskader i vinduer

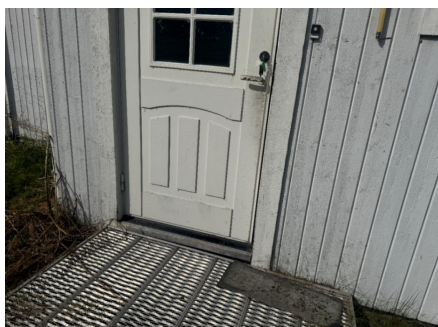
Noe slitte overflater

Utskifting av dører må påregnes som nært forestående.

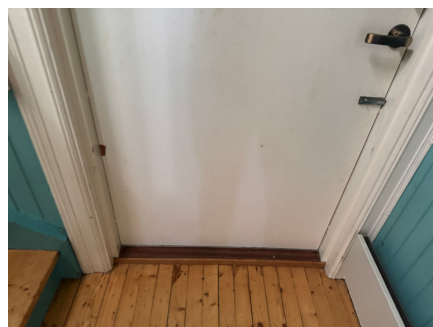
Skade på ytterdør

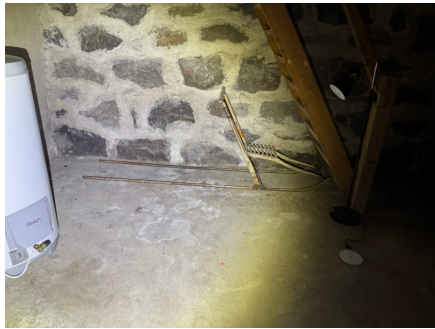
- Det er påvist indikasjoner på noe fuktgjennomtrenging i kjellergulv.
- Det er påvist indikasjoner på noe fuktgjennomtrenging inn i kjellermur.

Drenering må vurderes som nært forestående da det er observert indikasjoner på fuktvandring i grunnmur samt at det trolig er naturlig drenering rundt boligen.

Saltutslag på kjellergulv

- Det påviste fuktnivå gir grunn til å overvåke konstruksjonen jevnlig for å se utvikling over tid, og eventuelt foreta tiltak for å unngå fuktskader.

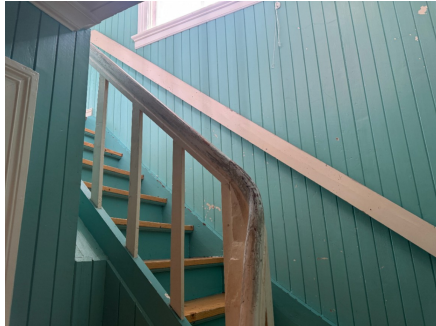
For store åpninger og slitasje i trapp

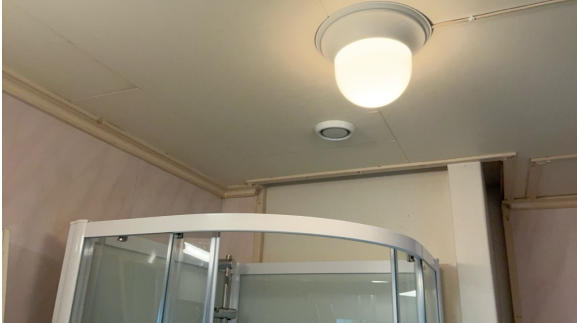
Det er ikke montert sokkellist på baderomsplater. Baderomsplater kan trekke noe fukt i nedkant og sokkellist skal derfor være montert. Enkelte fuktskjolder observert i himling over dusj ved befaring.

Noe fuktskjolder i himling

Anbefales tiltak i nedkant av baderomsplater for å unngå fuktopptrekk i plater. TG satt ut fra nevnte punkter.

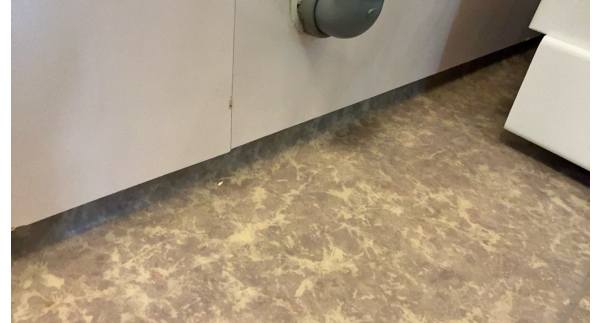
Ikke montert sokkellist på baderomsplater

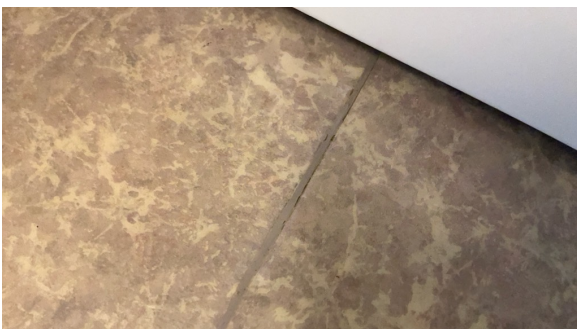
Sprekk i skjøt på gulvbelegg

Det er ikke montert sokkellist på baderomsplater.
Lokalt observert sprekk i skjøt på gulvbelegg.

TG 3 gitt grunnet sprekk i skjøt på gulvbelegg og utettheter rundt rørgjennomføringer i våtsone. Det er kun lokal utbedring av disse punktene som er kostnadsestimert da det er dette som utløser TG 3.

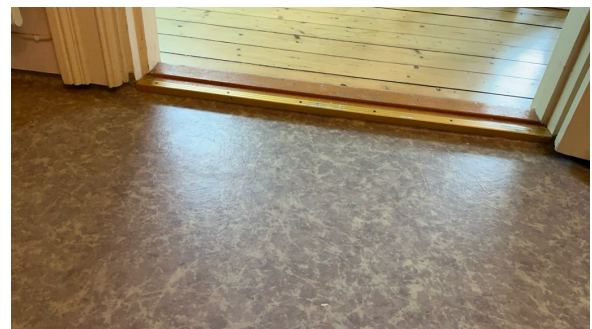
Ingen oppkant mot terskel

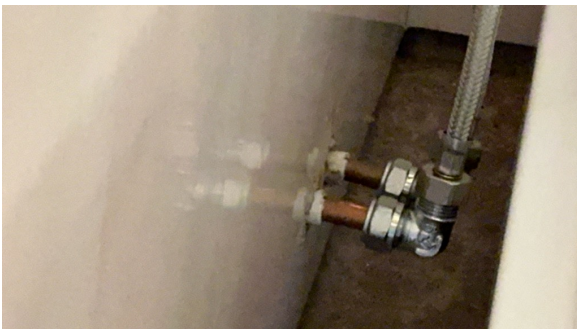
Utett rundt rørgjennomføring

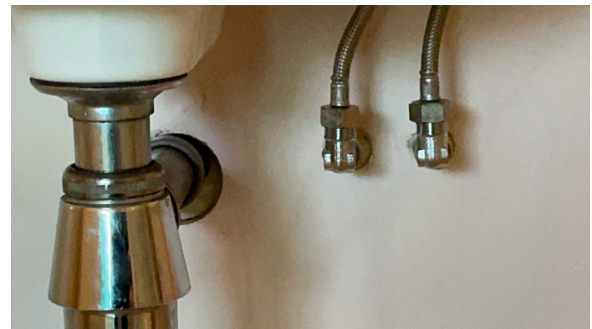
Utett rundt rørgjennomføring

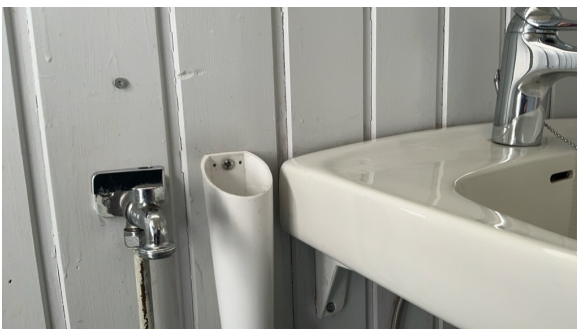
Etablering av tettesjikt i alle våtsoner må påregnes for at rommet skal tilfredsstillе dagens krav til våtrom.
TG satt ut fra at det ikke er tettesjikt på vegger i våtsone samt alder på belegg og sluk.

Ingen tettesjikt bak servant

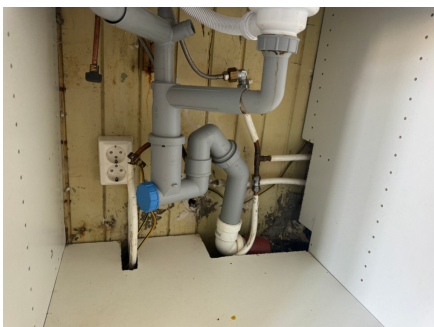
- Tidspunkt for utskiftning av vannledninger nærmer seg.
- I forbindelse med oppgradering av våtrom vil det være naturlig med utskiftning av rør.

Kobber vannrør i benkeskap på kjøkken

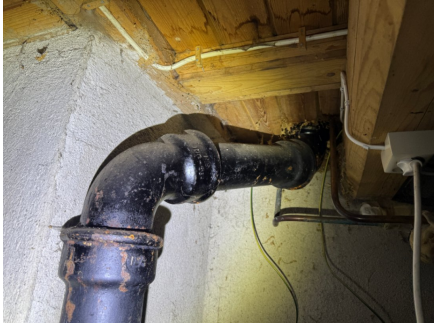
TG satt ut fra alder.

Støpejernsrør i kjeller

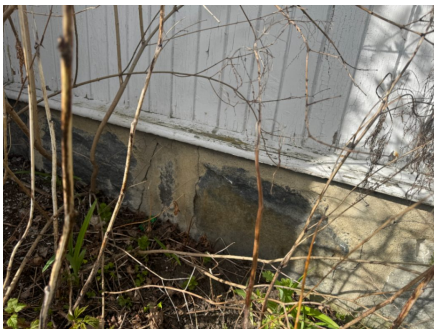
- Det er registrert skråriss som er symptom på setninger.

Sprekker i murte overflater mellom steiner samt noe skjevheter i gulvkonstruksjoner indikerer noe bevegelse etter årstider.

Sprekker i puss mellom steiner

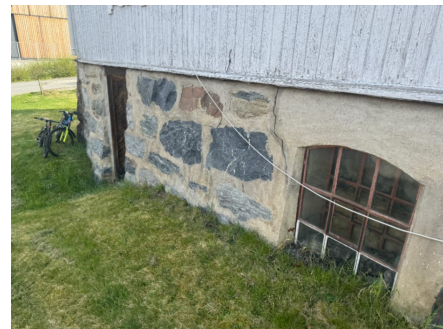
Sprekker i overflater

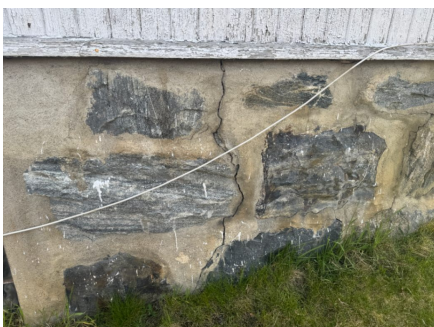
Sprekker i overflater
