# Hagastuveien 28

Bolig med normal standard for byggeåret, men med flere avvik knyttet til alder, fukt og vedlikehold. De mest vesentlige forholdene gjelder fukt i kjeller/rom under terreng, drenering, grunnmur og gulv mot grunn. Utvendig er det registrert eldre taktekking, lekkasje i takrenner, råteskader i kledning/rekkverk og generelt vedlikeholdsbehov på vinduer, dører og terrasser. Innvendig er det varierende slitasje, planavvik i etasjeskiller, uferdige gulv i kjeller og eldre pipe med behov for oppfølging. Begge bad har avvik knyttet til fall, fliser, sluk/membran og sanitærutstyr. Det er også registrert tegn til skadedyraktivitet på loft og kjeller.

# Tilstandsrapport

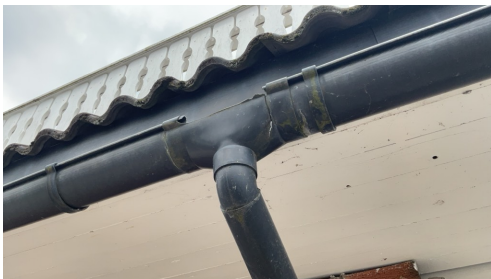
Sprekk i takrenne

- Lokal utbedring må utføres.

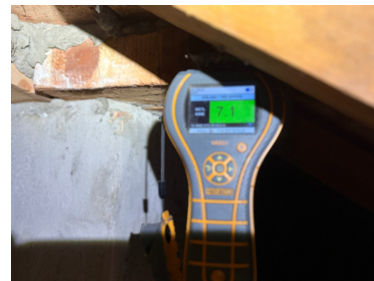
Det ga ikke indikasjon på fukt på befæringsdato

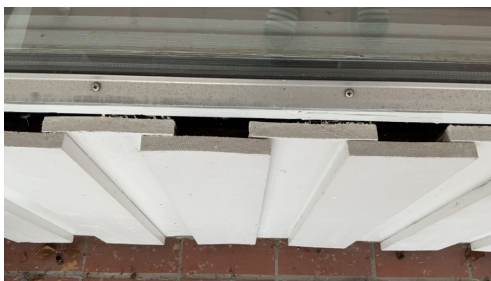
Vindusomramming står i kontakt med underbeslaget.

- Utfør vedlikehold av vinduer. Manglende vedlikehold kan over tid føre til redusert funksjon, trekk, fuktskader og forkortet levetid. Det anbefales å utbedre vedlikeholdet for å sikre vinduenes funksjon og levetid. Det anbefales å etablere klaring mellom beslag og treverk. Dette reduserer oppsug og forlenger levetiden. Fukt som suges opp i endaved og omramming øker risikoen for oppsprekking, råte og redusert levetid på kledningsdetaljer. Dette kan gi behov for utskifting tidligere enn normalt. Monteringsfugen mellom bunnkarmen og veggen er spesielt utsatt for værpåkjenning. Under vinduet bør det derfor monteres et beslag eller en plate som beskytter veggen nedenfor mot vanninntrengning.

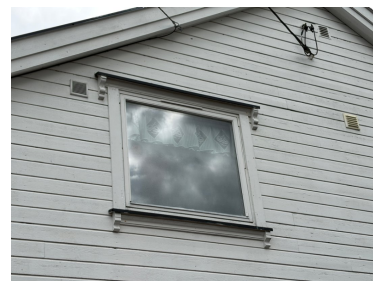
Det er påvist avvik rundt innsettsdetaljer.

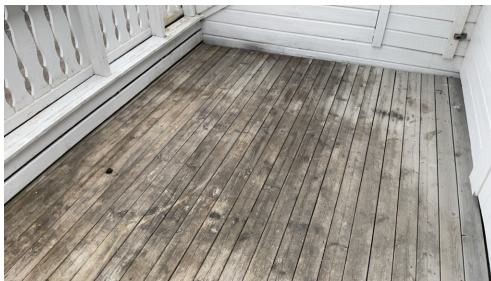
- Det er påvist fukt-/råteskader i konstruksjonen.
- Mer enn halvparten av forventet brukstid er passert på tettesjikt/membran.
- Det er registrert råte i rekkverk på balkong i 2. etasje. Det er etterslep på vedlikehold av overflater.

Balkong 2. etg

- Råteskadede konstruksjoner må skiftes ut.
- Tidspunkt for utskiftning av tettesjikt/membran nærmer seg ut ifra alder på dagens tekking.
- Terrassebord har stor risiko for fuktpåkjenning fra regnsprut, snøsmelting etc. Viktig med overflatebehandling og vedlikehold.
