# Tilstandsrapport

Enebolig

Dr. Backers veg 19, 3715 SKIEN

Befaringsdato: 08.05.2026

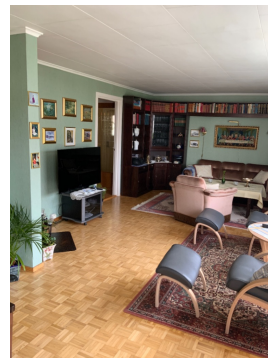
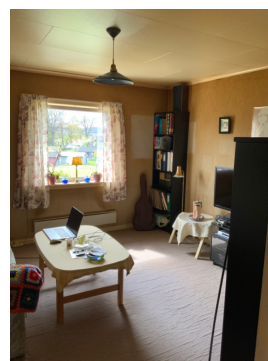
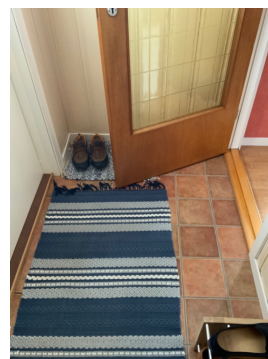
Ved visuell kontroll ble det ikke registrert vesentlige skader eller unormale forhold på tilgjengelige overflater. Enkelte eldre overflater må påregnes å ha vedlikeholdsbehov og kosmetisk slitasje over tid.

Det anbefales normalt vedlikehold og oppgradering av overflater etter behov og ønsket standard.

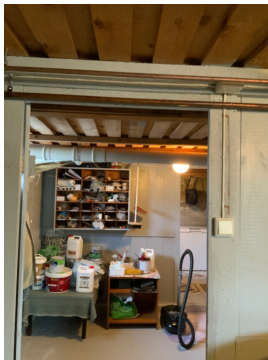
## TG 1 Etasjeskille/gulv mot grunn

Etasjeskillere er utført med trebjelkelag. Gulv mot grunn i underetasje/kjeller fremstår som støpt konstruksjon med påforede og innredede overflater i deler av arealet. Ved kontroll av gulv i stue er det målt et høydeavvik på ca. 10 mm over hele rommet, 15 mm avik i 2 etg stue. Målingen vurderes å ligge innenfor normale toleranser og bevegelser for konstruksjoner av denne alder og type. Det ble ikke registrert forhold som tyder på vesentlige setninger eller alvorlige skjevheter ved befaringstidspunktet. Synlige konstruksjoner i underetasje/kjeller fremstår med tradisjonell utførelse. Det er ikke utført inngrep eller destruktive undersøkelser av konstruksjonen.

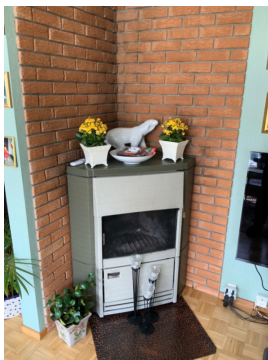
## TG 1 Pipe og ildsted

Boligen har mursteinspipe med tilknyttet vedovn/kamin plassert i stue. Det er etablert sotluke/feieluke i kjeller. Ildstedet fremstår med normal bruksslitasje ut fra alder og bruk. Det opplyses at kamin/vedovn kun har vært benyttet til vedfyring de senere år. Tidligere dagtank for olje i trappenedgang til kjeller er opplyst fjernet. Pipe og ildsted er ikke funksjonstestet under befaringen, og innvendige forhold i pipeløp er ikke kontrollert. Det ble ved visuell kontroll ikke registrert synlige skader eller forhold som tydet på akutte avvik.
