# Tilstandsrapport

Enebolig

Bergåsen 1, 6222 IKORNES

Befaringsdato: 17.08.2026

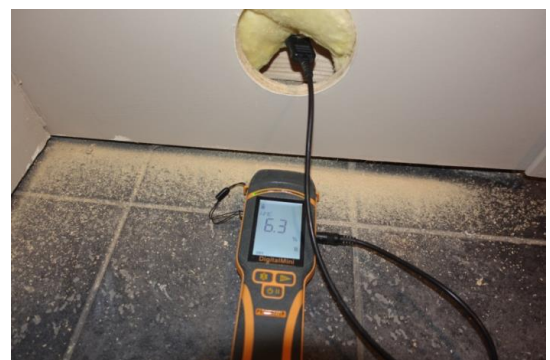
Hulltaking er foretatt i vaskekjeller. i veggen på baksiden av dusjen. Det er i forbindelse med hulltakingen ikke påvist unormale forhold.

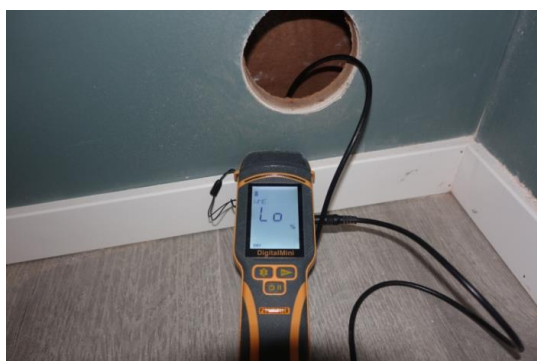
Hulltaking er foretatt i soveromsveggen, på baksiden av dusjen. Det er i forbindelse med hulltakingen ikke påvist unormale forhold.
