Tilstandsrapport

Enebolig

Møllerstuvegen 7, 2836 BIRI

Befaringsdato: 08.05.2026

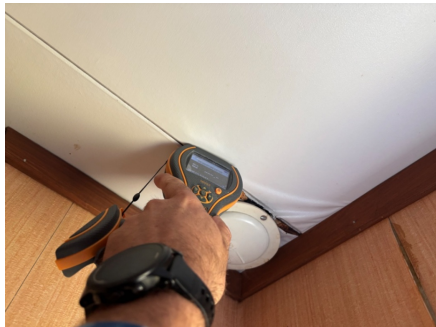
Våtromsbelegg på gulv
Sluk under kabinett . Sluk ligger 20 mm lavere enn gulv ved dør
Våtromsvinyl på vegger
Takessplater i himling. Fuktskader rundt takventil
Dusjkabinett
Gulvmontert toalett fra nyere årstall
Vegghengt vask i porselen med etgpresarmatur
Ventil på yttervegg og himling

Fuktmerker rundt takventil ,men det var ikke utslag på fuktindikator når befaringen fant sted

- Våtrommet må totalrenoveres. Alle forhold med tettesjikt, våtsone, sluk m.m. må dokumenteres.
- Manglende oppgradering av våtrommet medfører høy risiko for at konstruksjonene ikke vil tåle vanlig bruk av vann eller lekkasjer. Dette kan føre til fuktskader på tilstøtende konstruksjoner.
- Forventet brukstid er oppnådd og det kan være skjulte skader på eldre våtrom. Ved endret bruksmønster kan lekkasjer og vannskader oppstå på eldre våtrom. Det anbefales derfor å gjøre en vurdering av hvordan våtrommet skal brukes videre, og hvilke risiko som er forbundet med videre bruk av våtrommet. Kostnadsestimatet gis for full oppgradering med vanlig standard for våtrom. Våtrommet anbefales å totalrenoveres pga. elde. Alle forhold med tettesjikt, våtsone, sluk m.m. må dokumenteres.

Kostnadsestimat: 200 000 - 500 000
