# EGENERKLÆRINGSSKJEMA

# Linerlevegen 63

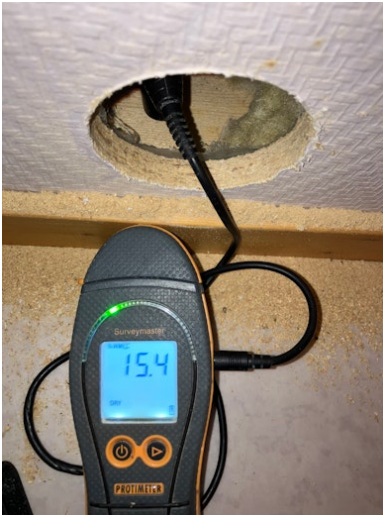
Det er utført hulltaking på vegg under terreng, det ble ikke avdekket skadelig fukt.

Bilde av fuktsøk via hulltaking, uten at det registreres skadelig fukt.

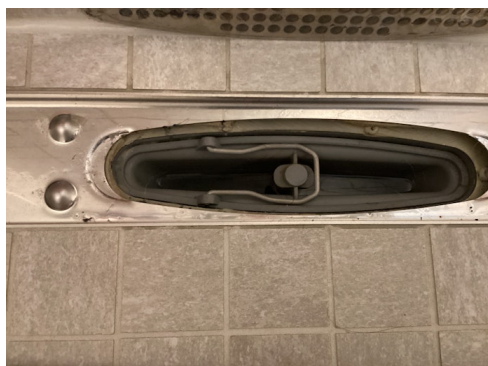
Det er synlig bruk av både membran og mansjett under klemring i sluk.

Bilde av sluk.

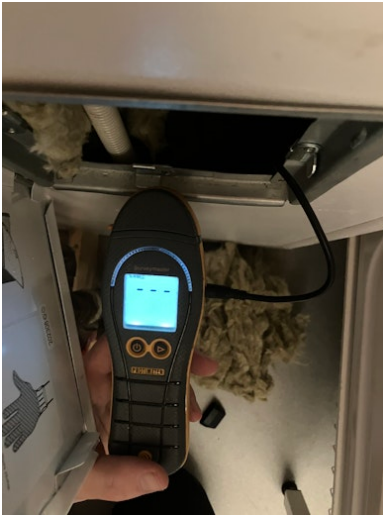
Det er utført fuktsøk via inspeksjonsluke i tilstøtende rom vaskerom mot dusjsone. Ingen forhøyede fuktverdier registrert.

Bilde av fuktsøk via inspeksjonsluke uten at det påvises unormale forhold.

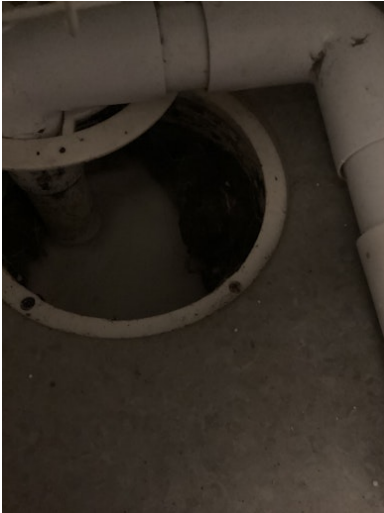
Gulvbelegget er lagt under klemring i sluk.

Bilde av sluk.

Vinylbelegget er lagt under klemring i sluk. Ingen skader eller avvik registreres på belegget.

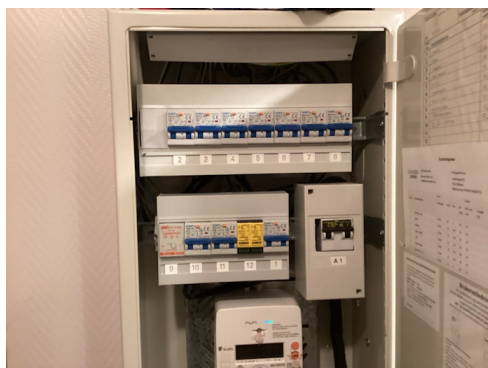
Bilde av sikringskap

Anbefaler alltid en kontroll av EL-anlegget av EL-fagmann i forbindelse med eierskifte av bolig dette med bakgrunn i EL-sikkerhet og at takstmannen ikke innehar spesialkompetanse på EL-anlegg. Dersom EL-arbeider er utført etter 01. juli 1999 er det huseiers ansvar og oppbevare, eventuelt fremskaffe samsvarserklæring fra utførende elektriker.
