Tilstandsrapport

Enebolig

Haugveien 61, 8445 MELBU

Befaringsdato: 19.05.2026

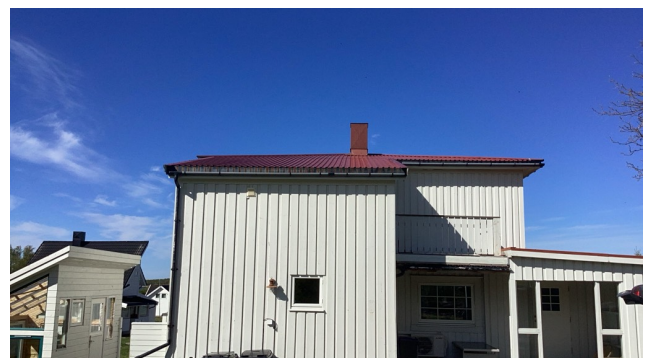
Det er påvist stedvis rust på takplatene.

Det bør gjennomføres en grundigere undersøkelse av taket av fagperson under sikre forhold for å avdekke eventuelle skjulte skader.

Utskifting eller utbedring av undertak og takteking bør vurderes, da mer enn halvparten av forventet brukstid er oppbrukt, noe som øker risikoen for lekkasjer og følgeskader.

Rust på takplatene bør utbedres for å forhindre videre korrosjon og redusert levetid på taket.

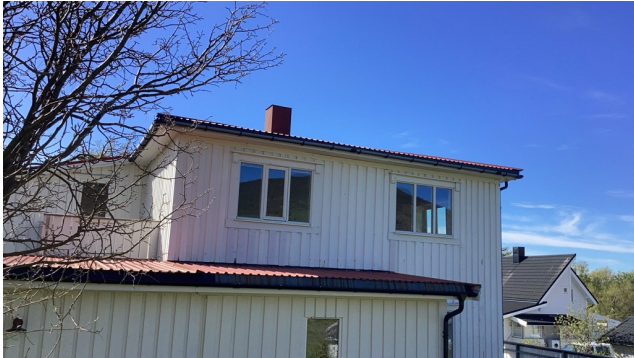
- Det er avvik:
Det mangler tilfredsstillende adkomst til pipe for feier.

Takrenner har punktvis lekkasjer.

Punktvis lekkasjer i takrenner bør utbedres for å hindre vannskader på fasade og grunnmur.

Det bør etableres tilfredsstillende system for bortledning av vann fra taknedløp ved grunnmur for å unngå fuktskader og setningsskader på bygningen.

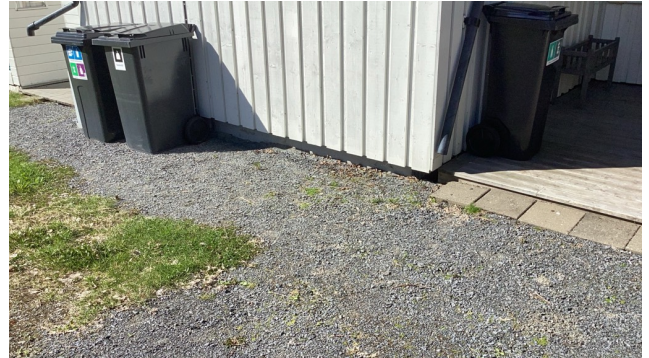
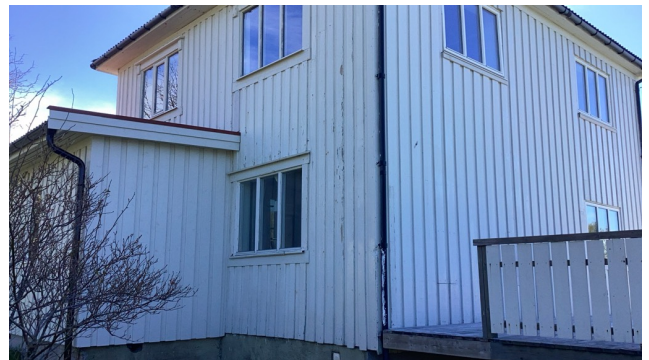
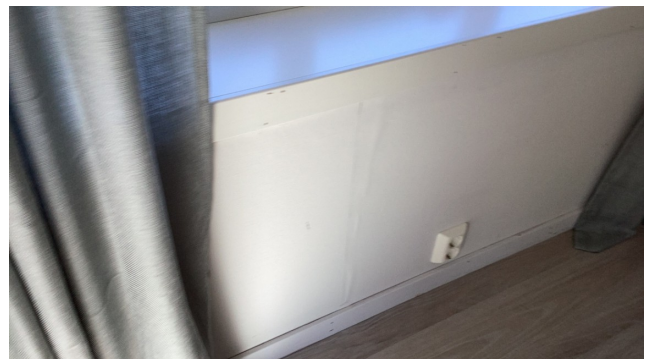
Det er avvik i overflate under vindu mot vest i 1. etasje. Eier opplyser om fukt under vindu i egenerklæringen.

Konsekvensen av manglende tiltak er økt risiko for fuktskader, råte, skadedyr og redusert levetid på ytterveggskonstruksjonen.

Lokal utbedring bør foretas for å øke avstanden mellom terreng og bordkledning, samt etablere lusing/musebånd i nedre kant av konstruksjonen for å hindre at skadedyr kommer inn.

Det bør også etableres tilstrekkelig lufting i nedre kant av kledningen mot grunnmur for å redusere risiko for fuktskader og råte.

Veggkonstruksjon under vindu i 1. etasje mot vest bør undersøkes nærmere for fuktskade, da dette kan medføre ytterligere skade på konstruksjonen dersom det ikke utbedres.

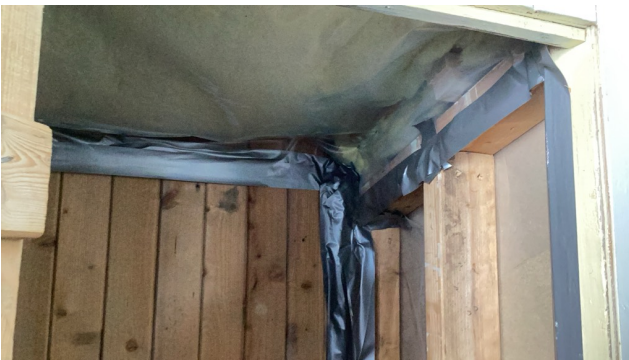
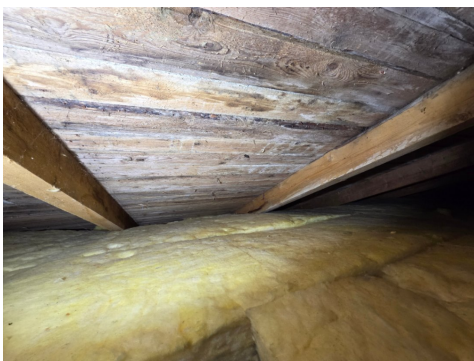
Fuktskjolder i trotak har sannsynligvis oppstått før taktekingen ble skiftet. Ved befaringen er materialene uttørket.

Det bør etableres tilfredsstillende lufting av takkonstruksjonen for å redusere risikoen for fukt, kondens og muggdannelse.

Det anbefales å ettermontere dampsperre mot underliggende oppholdsrom, samt utbedre punkteringer i eksisterende dampsperre, for å hindre fuktvandring og ytterligere muggvekst i trekonstruksjonen.

Fuktskjolder i trotak bør følges opp med jevnlig kontroll for å sikre at det ikke oppstår nye fuktproblemer.

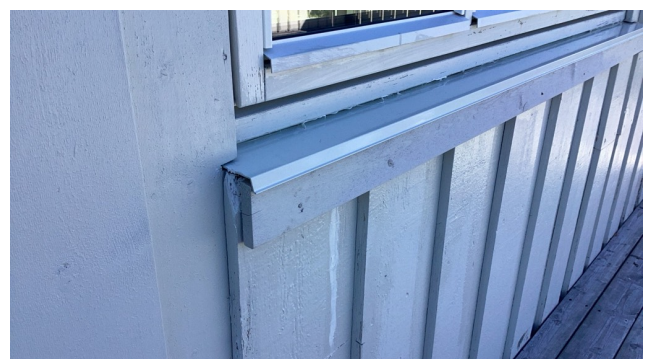
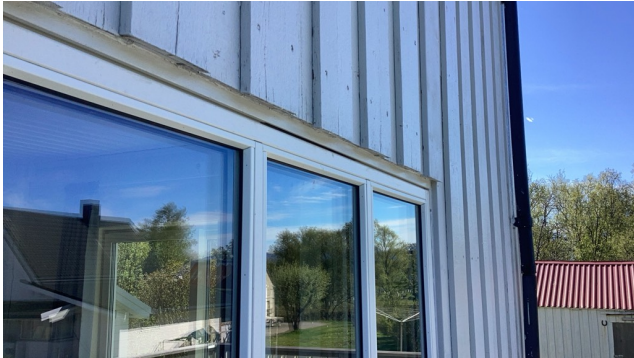
Det er påvist avvik rundt innsetningsdetaljer. Vannbrett over vindu og belistning rundt vindu er ikke fagmessig utført.

Mangelfull utførelse kan føre til fuktskader i omkringliggende konstruksjoner og redusert levetid på vinduene.

Det bør monteres beslag over vinduene og etableres luftespalte mellom treverk og beslag under vindu for å sikre korrekt bortledning av vann.

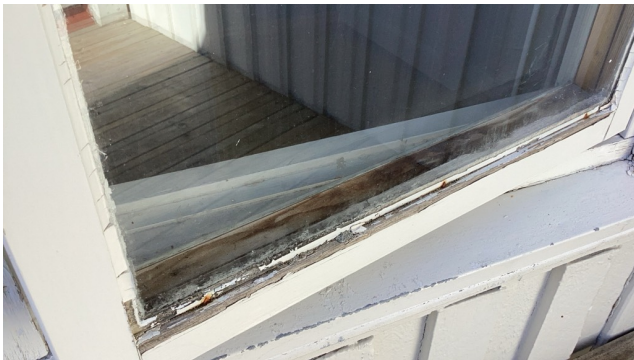
- Det er påvist vinduer med fukt/råteskader.

Vinduer med fukt- og råteskader bør skiftes ut for å hindre videre forringelse av konstruksjonen og redusere risikoen for fuktskader i tilstøtende bygningsdeler.

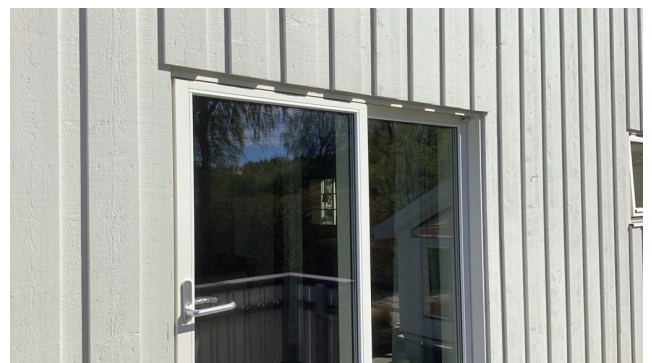
Det er påvist avvik rundt innsettsdetaljer.
Det er ikke montert vannbrettbeslag over skyvedør.

Dørblad på hovedinngangsdør bør justeres for å unngå friksjon mot karm, slik at videre slitasje og skade på dør og karm forhindres.

Avvik rundt innsettsdetaljer bør utbedres for å sikre korrekt funksjon og redusere risiko for trekk, fuktinntrengning og varmetap.

Det bør monteres vannbrettbeslag over skyvedøren for å hindre vanninntrengning og påfølgende fuktskader i konstruksjonen.

Skyvedøren bør justeres eller utbedres for å sikre tett lukking og enkel betjening, slik at kaldtrekk og varmetap unngås, samt for å forhindre ytterligere skjevhet og slitasje.

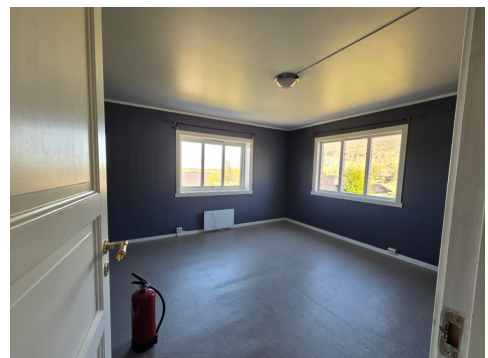
2. etasje: målt høydeforskjell i etasjeskille på over 30 mm gjennom hele rommet avvik i kontor og soverom mot nordvest.

Konsekvensen av ikke å utbedre høydeforskjellene er redusert brukskomfort, samt risiko for videre setninger og skjevheter i konstruksjonen over tid.

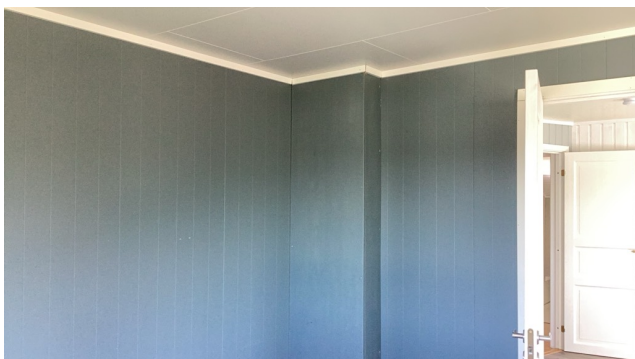
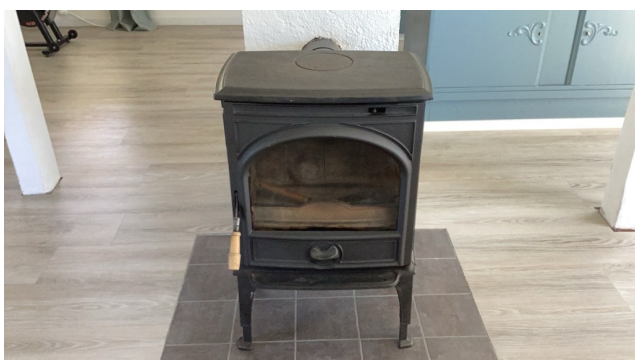
Det er påvist sprekker i ildfast stein inne i ovnen.

Det bør gjennomføres ytterligere undersøkelser for å avdekke tilstanden til pipevanger, da manglende insyn kan skjule skader eller svakheter som kan medføre brannfare.

Sprekker i ildfast stein inne i ovnen må utbedres for å sikre trygg bruk av ildstedet og redusere risiko for brann og røyklekkasje.

Det bør fremskaffes dokumentasjon på forlengelsen av teglpipe. Manglende dokumentasjon gir usikkerhet om utførelsen er fagmessig, noe som kan medføre økt risiko for feil eller skader på pipe.

Ildstedet må monteres med godkjent tilkobling til pipe (røykrørrinnføring) for å unngå røyklekkasje og redusere risiko for brann.

Generelt anbefales ytterligere kontroll av pipe og ildsted utført av lokalt feiervesen.

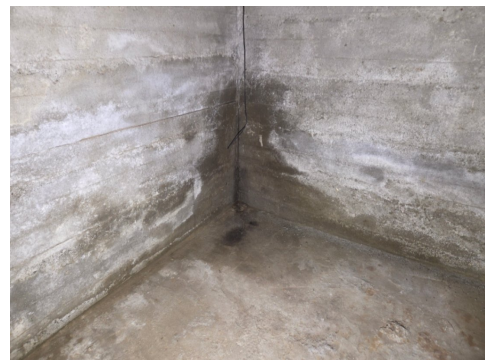
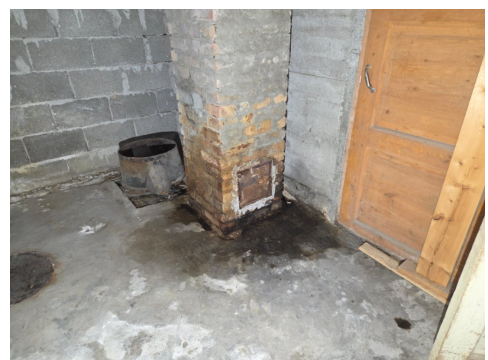
Det er påvist indikasjoner på noe fuktgjennomtrenging inn i kjellermur.

Det bør iverksettes tiltak for å utbedre fuktgjennomtrengingen i kjellermuren, for å redusere risikoen for fuktskader, sopp- og muggdannelse samt forringelse av konstruksjonen.

Ventilasjonen i kjelleren bør forbedres for å sikre tilstrekkelig luftgjennomstrømning, slik at risikoen for opphopning av fukt og dårlig inneklimate reduseres.

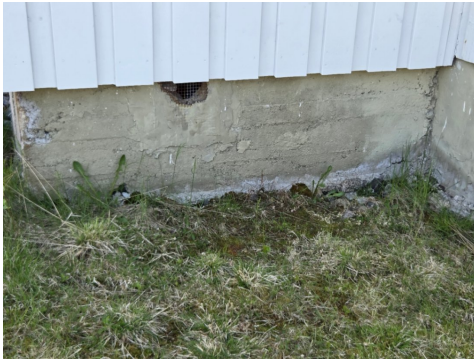
Krypkjeller har en uavklart situasjon, konstruksjon med skadepotensiale.

Om mulig bør det etableres adkomst til krypkjelleren slik at den kan inspiseres nærmere, da dette er en konstruksjon med skadepotensial. Ytterligere undersøkelser må foretas for å kartlegge tilstanden og omfanget av eventuelle skader. Manglende inspeksjonsmulighet medfører usikkerhet om tilstanden, og det er risiko for skjulte fukt- eller råteskader som kan utvikle seg over tid.

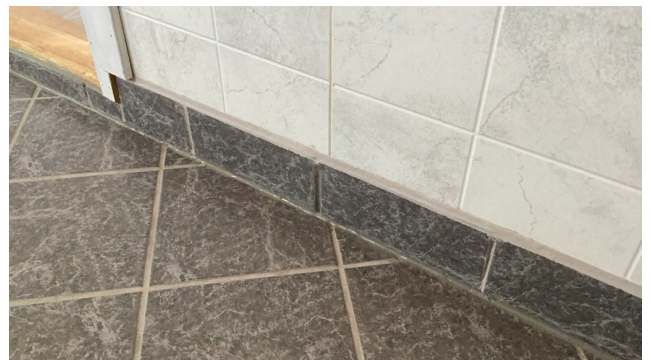
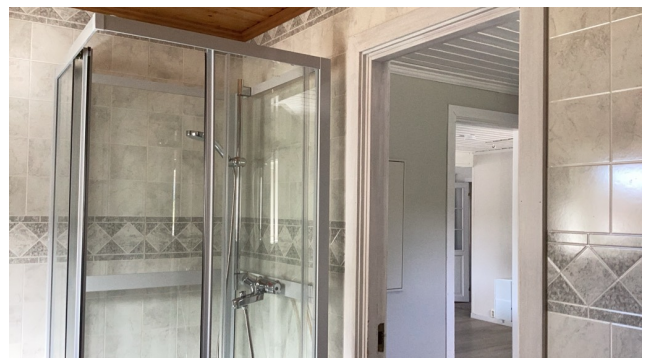
Dersom dusjkabinett fjernes vil avviket medføre oppfukning, oppsvelling og forringelse av materialer samt fuktskader på tilstøtende konstruksjoner. Ved en eventuell lekkasje vil tilstøtende konstruksjoner kunne bli skadet.

Avvik med montasjen på våtromsplater må utbedres for å tilfredsstille teknisk godkjenning for produktet. Utførelsen medfører fare for fuktskade.
