Tilstandsrapport

Boligbygg med flere boenheter

Bryggegata 2 C, 8445 MELBU

Befaringsdato: 26.05.2026

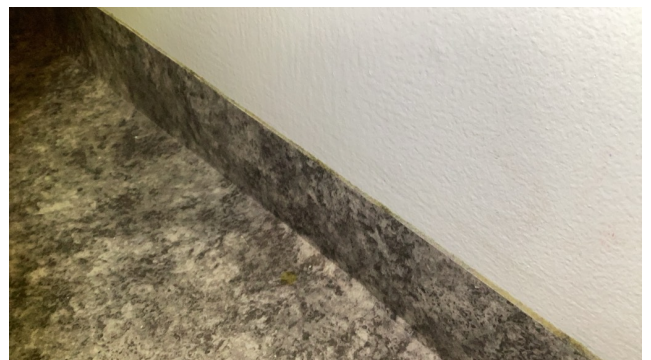
Uheldig/ufagmessig utførelse ved at de malte platene er avsluttet bak våtromsbelegget på gulvet. Dette kan medføre økt risiko for fuktskader dersom det oppstår lekkasjer eller fuktinntrengning i overgangene.

Eksempel på ufagmessig utførelse

Det bør utføres lokal utbedring av overgangen mellom veggplater og våtromsbelegg for å hindre fuktinntrengning.

Konsekvensen av manglende tiltak er økt risiko for fuktskader i konstruksjonen ved lekkasje eller fuktpåvirkning.

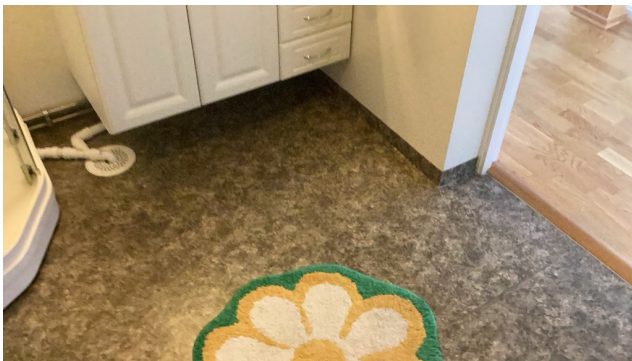
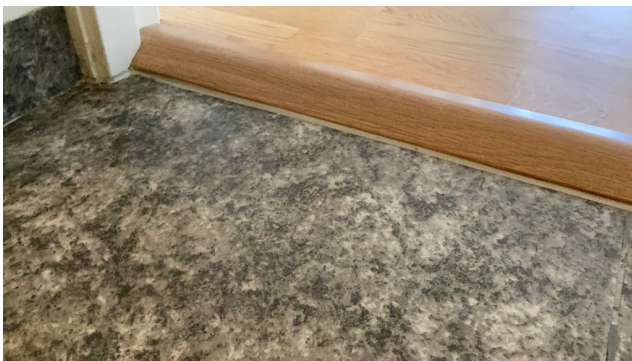
- Det er påvist avvik i fallforhold til sluk i forhold til krav i forskrift på byggetidspunktet.

Gulvet fungerer med dette avviket, men manglende fall og oppbrett av membran ved dør gir økt risiko for vannskader i tilstøtende rom ved lekkasje eller vannsøl.

Manglende oppbrett av membran ved dør

Det anbefales å være ekstra oppmerksom ved bruk av rommet, og unngå unødvendig vannsøl. For å oppnå tilfredsstillende tilstand og redusere risikoen, må gulvet bygges om med korrekt fall og forskriftsmessig oppbrett av membran ved dør. Dette bør vurderes ved eventuell fremtidig renovering, da det sjelden er økonomisk rasjonelt som et enkeltstående tiltak.

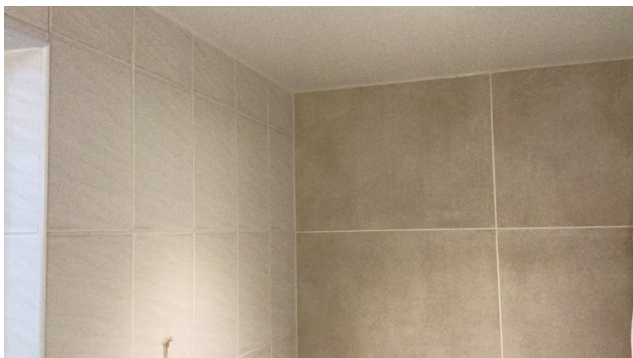
- Til tross for avviket i fall/høydeforskjell til sluk, vil gulvet fortsatt kunne lede vann mot sluket, men med redusert effektivitet. Dette kan potensielt øke risikoen for vannansamling i enkelte områder av badet.

Det bør etableres tilstrekkelig høydeforskjell mellom topp slukrist og gulv ved dørterskel for å sikre tilfredsstillende avrenning mot sluk. Manglende høydeforskjell øker risikoen for at vann kan renne ut av våtrommet og forårsake fuktskader i tilstøtende konstruksjoner.

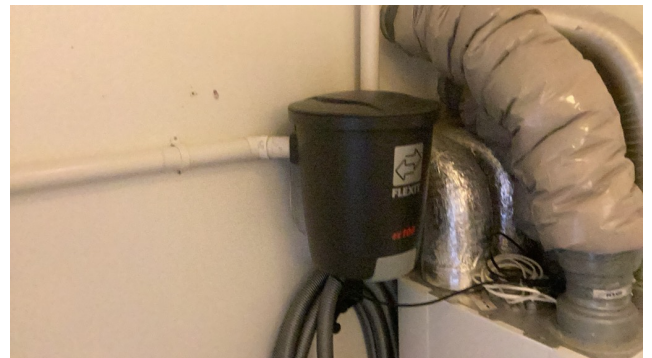
Det bør påregnes tiltak eller utskifting av sentralstøvsuger innen rimelig tid, da over halvparten av forventet brukstid er utløpt.

Konsekvensen av manglende tiltak kan være redusert funksjon eller driftsstans.
