# Egenerklæring

Åbøvegen 122, 3890 VINJE

# Tilstandsrapport

## VÅNINGSHUS

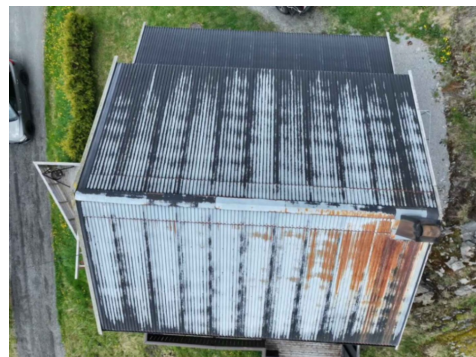
Taktekking

- Det er avvik:
- 1. Takplater med avflassing i overflate og korrosjon i overflater. Takplater har generell slitasje i overflate som følge av brukstid.
- 2. Festematriell med uttrekk, bør etterstrammes for å ivareta tettefunksjon rundt festematriell.
- 3. Vindski med råtedannelse.

Ny eier må regne med utskifting av den eldste taktekking på kort sikt. Undertak med levetid over 60 år vil ha svakheter. Dette medfører at taket bør regelmessig undersøkes på vår og høst.

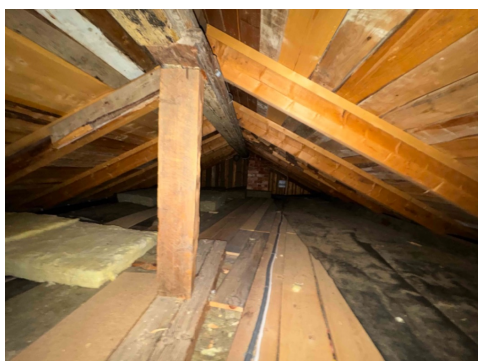
Kaldtloft

1. Konstruksjonen har noe svanker og skjevheter pga. alder og oppbygging.
2. Isolasjonen og dampsperre er fraværende eller gammel og slitt. Dette vil medføre varmetap i boligen.
3. Deler av takkonstruksjonen er gjenbygget. Det er ingen mulighet til vurdering utover alder og observasjoner fra underliggende etasje. Ønskes full visshet om tilstand må luke åpnes for tilkomst. Ved visuell kontroll av innvendige flater var det ingen tegn til aktive lekkasjer men fuktmerker og eldre skader ble registrert på kaldtloft. Erfaringsmessig vil takkonstruksjon fra 1950-tallet ha svak ventilasjon og tetthet og dermed økt skadefrekvens.
4. Registrert flyvehull i form av skadedyr i konstruksjonen samt spor av mus.

1. Grunnet datidens dimensjonerende snølast må det påregnes måking av takflater ved snømengder mer enn ca 50 cm.
2. og 3. Ønsker man dagens krav til isolering, ventilering og tetthet krever takkonstruksjon oppgradering.
4. Det anbefales kontroll av skadedyrsfirma for avklare aktivitet og type skadedyr.

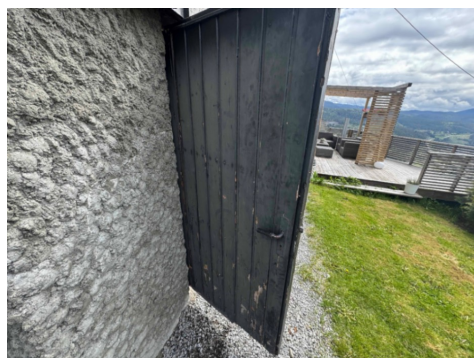
Kjellerdører med råteskader.

Kjellerdører med råte

Ny eier må skifte dører.

Kostnadsestimat: 20 000 - 100 000

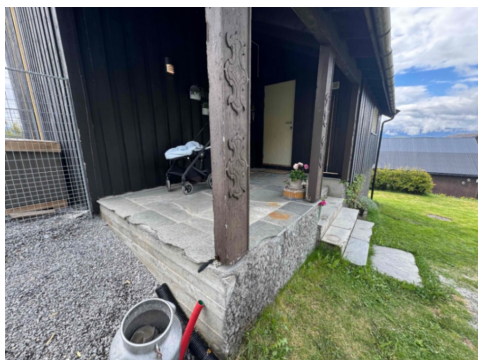
1. Trapper og murverk med skader i skifer.
2. Bærende tresøyler med råteskader.

Skader på skifer og råte i søyle

Sprekker i murverk og råte i søyler kan føre til ytterligere skader, som utvidelse av sprekken og svekket bæreevne. Ny eier må utføre utskiftinger.

**Kostnadsestimat: 20 000 - 100 000**

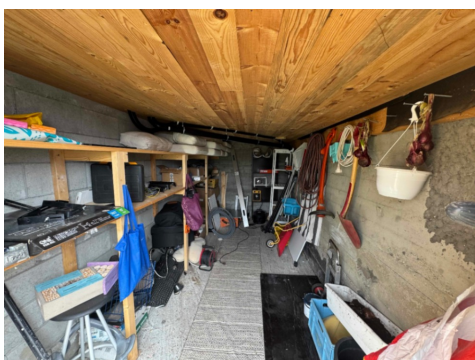
Rom under terreng

Det er fuktighet i nedre del av murvegger og betonggulv i kjeller.

Fuktighet har medført løs puss og saltutslag på muroverflater. Fuktsøk viser moderate verdier med økende verdier på grunnmur mot betongdekke.

Dersom kjeller skal i fremtiden benyttes som uinnredet rom og uten bruk av trevirke kan installasjon av krypromsavfukter vurderes montert. Dette gir erfaringsmessig god effekt.

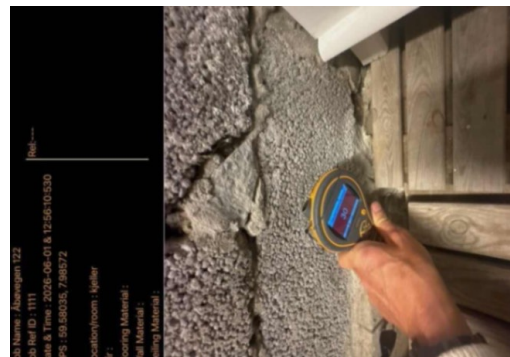
Fuktsøk med fuktighet på grunnmur

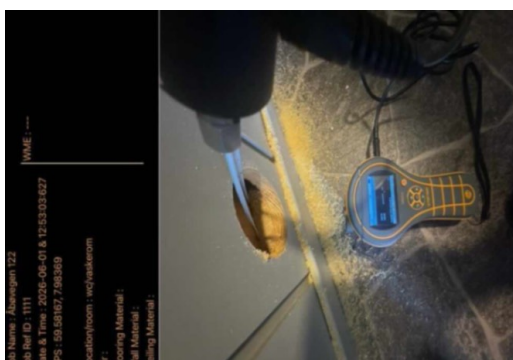
Det er utført destruktiv åpning i form av hulltaking (boring) i vegg bak våtsone. Ved fuktmåling ble det ikke målt unormal fuktighet i bunnsvill.

Fuktmåling uen fuktighet

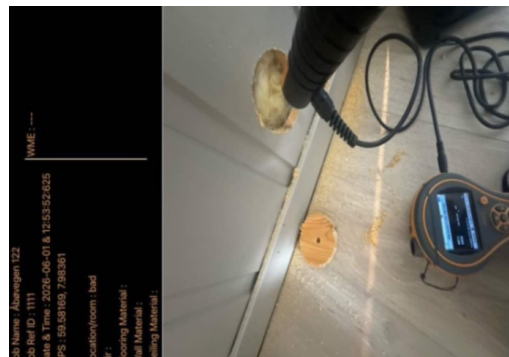
Det er utført destruktiv åpning i form av hulltaking (boring) i vegg bak våtsone. Ved fuktmåling ble det ikke målt unormal fuktighet i bunnsvill. Fuktmåling utført fra soverom.

Fuktmåling uen fuktighet
