# Sjøveien 53

# Tilstandsrapport

gnr. 18, bnr. 299

Befaringsdato: 18.06.2026

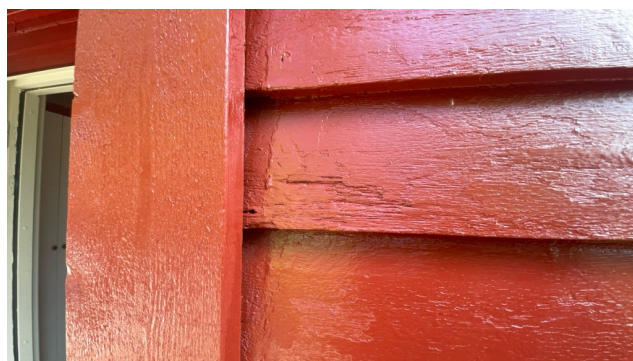
#### Vurdering av avvik:

- Det er ingen eller liten lufting i nedre kant av kledning mot grunnmur.
- Det er påvist spredte råteskader i bordkledningen.
- Bordkledning går stedvis nesten helt ned i terreng.

- Råteskadet trekledning må skiftes ut.
- Råteskader i bordkledningen kan fortsette å utvikle seg både i tilliggende bordkledning og til bakenforliggende veggkonstruksjon, dersom en ikke foretar tiltak.
- Det bør foretas tiltak for å bedre lufting av kledningen.
- Uten tilstrekkelig lufting bak bordkledningen kan fuktighet som trenger inn bak bordene eller gjennom veggen innenfra ikke tørke opp. Dette skaper ideelle forhold for råtesopp og muggvekst.
- Lokal utbedring bør foretas for å øke avstanden mellom terreng og bordkledning.

Det anbefales å skifte ut råteskadet bordkledning og etablere tilstrekkelig lufting i nedre kant av kledningen mot grunnmur. Kledning som ligger for nær terreng bør justeres for å hindre oppsug av fukt, som kan føre til ytterligere råteutvikling og skader på konstruksjonen.

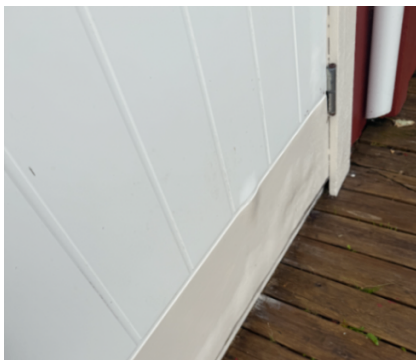
## ! TG 2 Dører

Dør til garasje har fuktskader i bunn av dørblad.

Dørbladet bør utbedres eller skiftes for å hindre videre fuktskader og forringelse av materialet.

Dersom tiltak ikke iverksettes, kan skadene forverres og føre til redusert funksjon og levetid for døren.

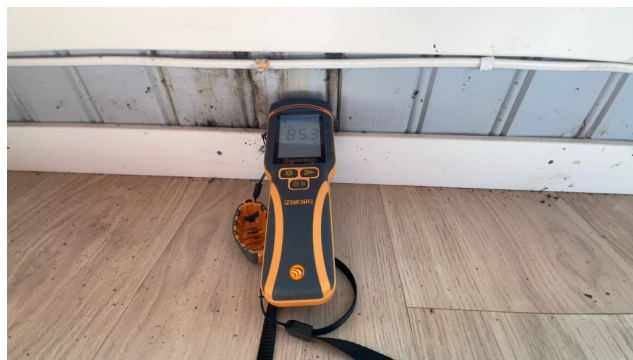
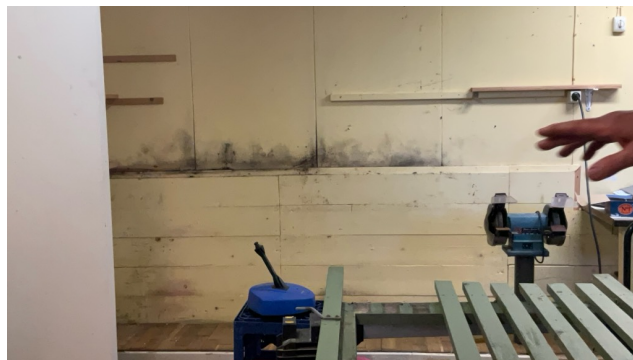
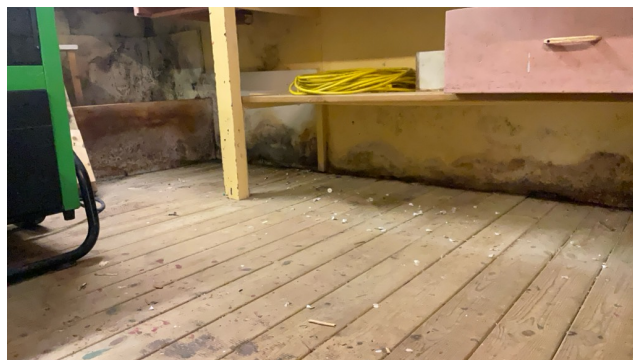
## ! TG 3 Overflater

- Det er påvist fuktskader på overflater.

Fuktskader på overflater i utestue på balkong og i garasje.

- Gjennomføre ytterligere undersøkelser og foreta utbedring av skade.

Fuktskader på overflater i utestue på balkong og i garasje bør utbedres for å hindre videre skadeutvikling og redusere risiko for råte, sopp og forringelse av konstruksjonen.

Det anbefales å undersøke årsaken til fuktskadene og utbedre eventuelle lekkasjer eller fuktinntrengning for å unngå fremtidige problemer.

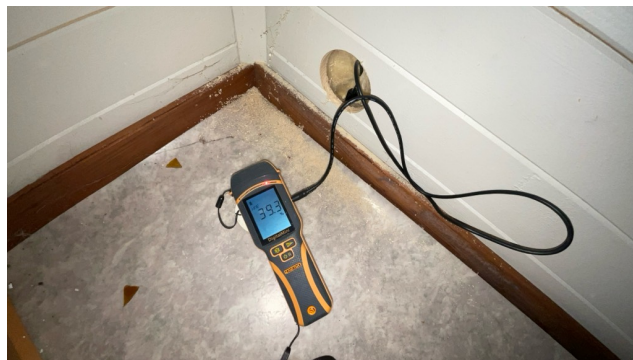
## ! TG 3 Rom Under Terreng

Gulvet har beleg. Veggene har panel. Hulltaking er foretatt og det er påvist avvik i konstruksjonen. Hulltaking er foretatt ved/i Bod kjeller. Fuktkvotemåling (vekt%) i konstruksjonen ble målt til 40.

- Det er gjennom målinger påvist høyt fuktnivå i trevegger i underetg./kjeller, det er derfor ikke foretatt hulltaking

- Ytterligere undersøkelser må foretas for å få kartlagt tilstanden og omfanget på eventuelle skader.

Det bør iverksettes tiltak for å redusere fuktnivået i treveggene, for eksempel ved å utbedre drenering, ventilasjon eller fuktsikring. Videre undersøkelser anbefales for å kartlegge omfanget av eventuelle skader og årsaken til det høye fuktnivået. Konsekvensen av å ikke utbedre forholdet er økt risiko for råte, muggdannelse og skader på konstruksjonen over tid.

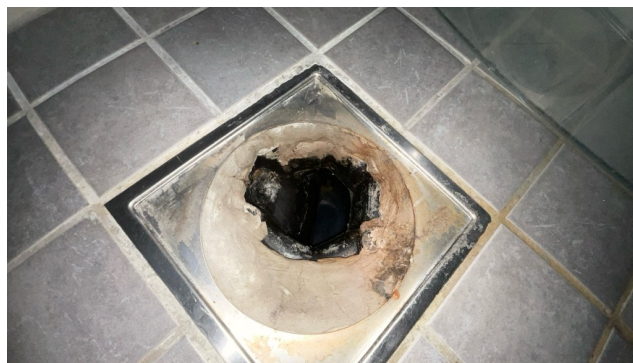
### TG 2 Overflater Gulv

- Det er påvist avvik i fallforhold til sluk i forhold til krav i forskrift på byggetidspunktet.

- Til tross for avviket i fall/høydeforskjell til sluk, vil gulvet fortsatt kunne lede vann mot sluket, men med redusert effektivitet. Dette kan potensielt øke risikoen for vannansamling i enkelte områder av badet. Fallforholdene til sluk bør utbedres ved en eventuell oppgradering av våtrommet, for å redusere risikoen for vannansamling og fuktskader i konstruksjonen.

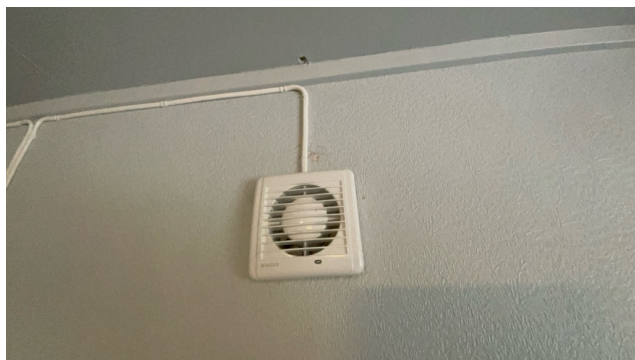
### TG 1 Sanitærutstyr og innredning

Konsekvensen av manglende eller utilstrekkelig avtrekk er økt risiko for fuktskader, muggdannelse og dårlig innelima.

Baderomsviften bør utbedres eller skiftes ut for å sikre tilstrekkelig ventilasjon.

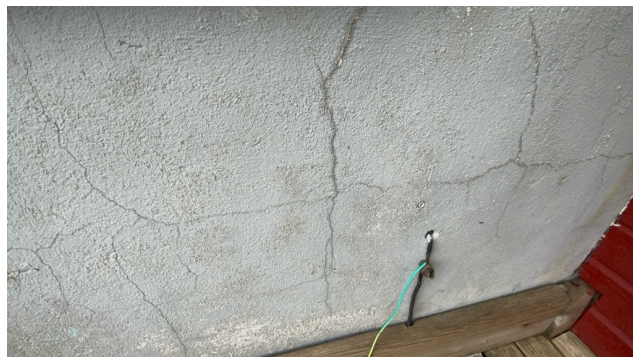
#### ! TG 3 Fuktsikring og drenering

Konsekvensen av utilstrekkelig drenering er økt risiko for fuktinntrengning i kjeller og tilstøtende konstruksjoner, noe som kan føre til skader på bygningsmaterialer, dårlig innelima og redusert levetid på konstruksjonen.

- Det er påvist sprekker i murte/pussede fasader.

Dreneringen bør skiftes ut eller utbedres for å sikre tilstrekkelig fuktsikring av bygningskonstruksjonen.

- Påviste skader må utbedres.

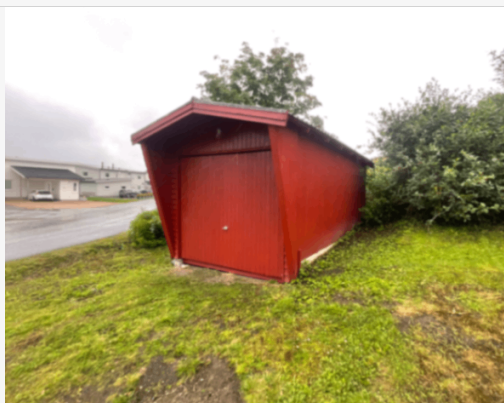
## Garasje

Garasje oppført i bindingsverk av tre med liggende trekledning. Råteskadet trekledning.
