# Kårstadvegen 19

# Tilstandsrapport

Befaringsdato: 19.05.2026    Rapportdato: 29.05.2026    Oppdragsnr.: 21552-1298    Eiendomsverdi ref nr: GB2095

Autorisert foretak: Storetind Takst og Rådgiving AS    Sertifisert Takstingeniør: Karl Anders Bjørdal

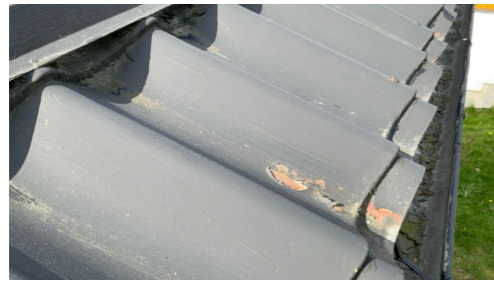
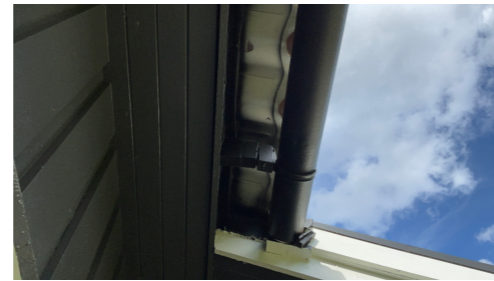
- Det er påvist en del rustflekker på taktekingen.
- Taktekking på nordøstre del ført utover opprinnelig takutstikk.

- Andre tiltak:
  - Når taktekking og undertak begynner å bli gamle, øker risikoen for lekkasjer, noe som kan føre til omfattende og kostbare reparasjoner av underliggende konstruksjoner dersom en ikke foretar tiltak på konstruksjonene før dette oppstår.

Det bør utføres overflatebehandling av rustflekker for å hindre videre korrosjon og forlenge takets levetid.

Taktekkingens utstikk på nordøstre del bør vurderes nærmere for å sikre at utførelsen ikke medfører økt risiko for lekkasjer eller skader på konstruksjonen.

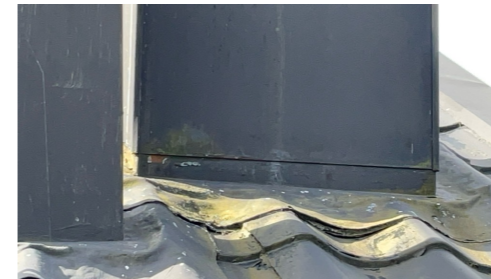
- Det er påvist avvik i beslagløsninger.
- Mer enn halvparten av forventet brukstid er passert på renner/nedløp/bslag.
- Stedvis frostspreng i nedløpsrør.
- Noen avrivde rennekroker på baksiden.
- Korrosjonsflekker på pipeledning.
- Takrenne nordøst er klosset ut (se også takteking), og utførelsen er ikke fagmessig.

Korrosjon pipebeslag

Korrosjonsflekker på pipeledning bør utbedres for å forhindre videre rustdannelse og potensiell lekkasje.

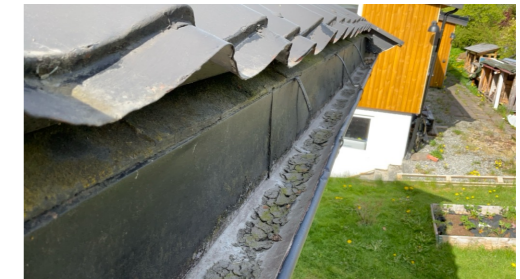
Enkelte avrivde rennekroker

Avrivde rennekroker må utbedres for å sikre at takrennene fungerer som forutsatt, og for å unngå skader på fasade og grunnmur.

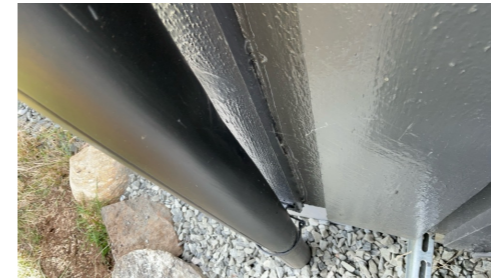
Frostspreng nedløpsrør

- Andre tiltak:
  - Frostsprengte nedløpsrør bør skiftes ut for å hindre lekkasjer og økt fuktbelastning på tilstøtende konstruksjoner.

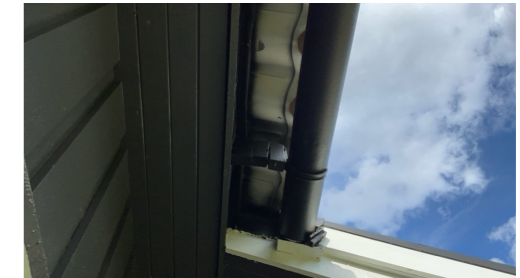
Takrenne på klosser

Takrennen på nordøstsiden bør monteres på nytt etter fagmessige prinsipper for å sikre korrekt avrenning og redusere risiko for fuktskader på tilstøtende konstruksjoner.

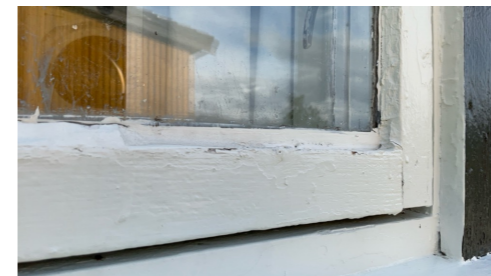
- Det er påvist avvik rundt innsettsdetaljer.
- Det er påvist noen glassruter som er punktert eller sprukne.
- Det er påvist vinduer med fukt/råteskader.

Vaskerom hovedetasje, tegn til fukt/råte i kobling, utvendig med løsna kitt, Glippe mellom trebord og vindu

Kostnadsestimat gjelder utbedring av påvist avvik med tilstandsgrad 3; skifte av fukt/råteskadde vindu.

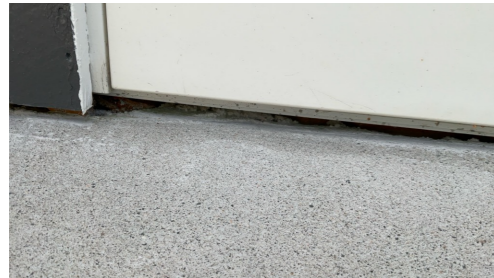
- Det er påvist avvik rundt innsettsdetaljer.

Vaskeromsdør - ikke beslag under

Det bør monteres beslag under vaskeromsdør, hoveddør og verandadør for å hindre at vann trenger inn i konstruksjonen.

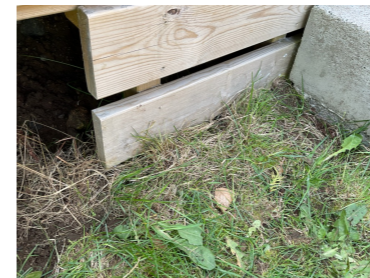
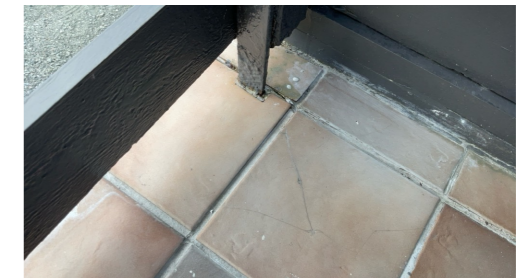
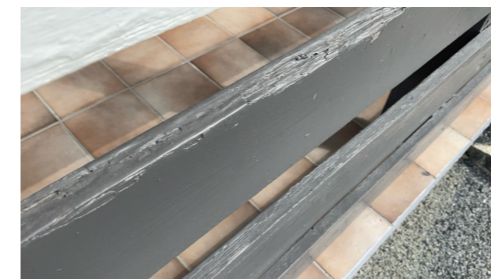
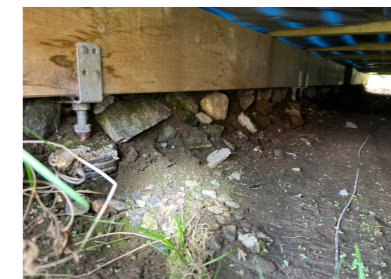
- Det er avvik:
- Trekonstruksjoner er montert mot eller nær terreng, hvor jord ligger inntil enkelte av konstruksjonene.
- Det er lagt presenning eller lignende under terrassebord over "tunnel" for robotklipper. På befaringsdagen ble det observert dammer på presenningen.
- Værslitte og dels fukt-/råteskadde deler av verandarekkverket er overmalt.
- Det er enkelte sprekker i fliser, noen med bomlyd og tegn til at de er i ferd med å løsne.

Trekonstruksjoner som er montert mot eller nær terreng bør utbedres for å hindre fukt- og råteskader, da kontakt med jord øker risikoen for skader på konstruksjonen.

Presenning under terrassebord bør fjernes eller erstattes med en løsning som sikrer tilstrekkelig drenering, for å unngå vannansamling og påfølgende fuktskader.

Værslitte og fukt-/råteskadde deler av verandarekkverket bør skiftes ut, råteskade i rekkverk kan medføre svekket sikkerhet.

Sprekker i fliser og fliser med bomlyd bør utbedres eller skiftes, for å forhindre videre skade og redusere risikoen for vanninntrenging i konstruksjonen under.

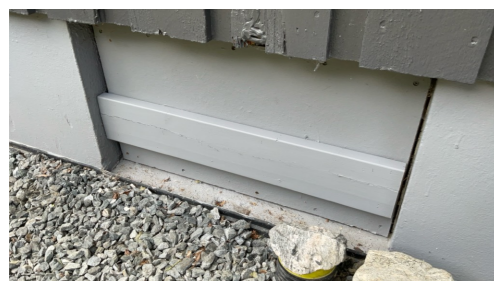
Mangelfull blending kan føre til økt risiko for råte og fuktskader

Det anbefales å undersøke utførelsen av blendingen, og eventuelt utbedre med mer varig og tett løsning for redusere risiko for fuktinntrenging.

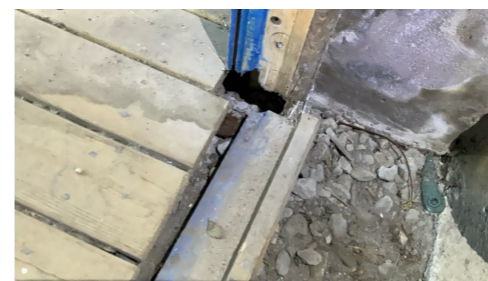
- Avflassing og synlig armering i den ytre delen.
- Skade på dør mellom delene.
- Uferdig overgang mellom bodene.

Skade dør, overgang mellom delene

Skade på dør mellom delene bør repareres for å sikre funksjon og forhindre ytterligere skader.

Uferdig overgang mellom bodene bør ferdigstilles for å oppnå tilfredsstillende tetthet og funksjon, og for å redusere risiko for fuktinntrengning og skadedyr.

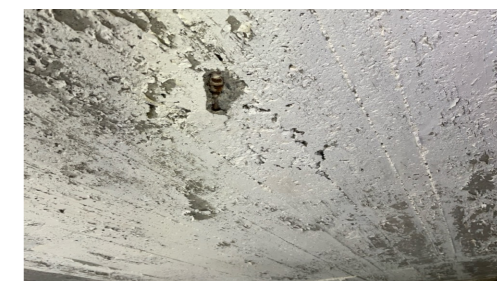
Synlig armering

Det bør utbedres avflassing og synlig armering i den ytre delen for å hindre videre svekkelse av konstruksjonen og redusere risiko for korrosjon på armeringen.

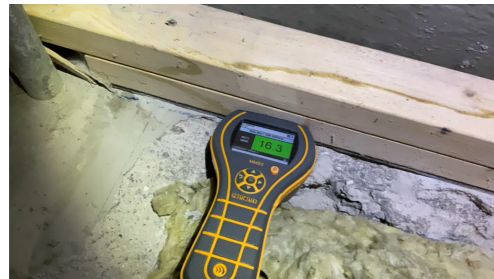
Teknisk rom

Målingene viser forhøyet fuktighet i treverket under terreng, noe som kan gi økt risiko for råte- og muggsoppangrep over tid. Dette kan påvirke konstruksjonen og innemiljøet. Det anbefales derfor nærmere utredning og eventuelle tiltak for å redusere fuktbelastningen.

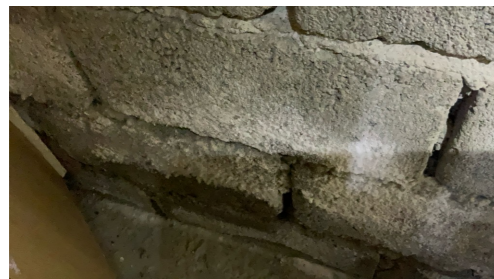
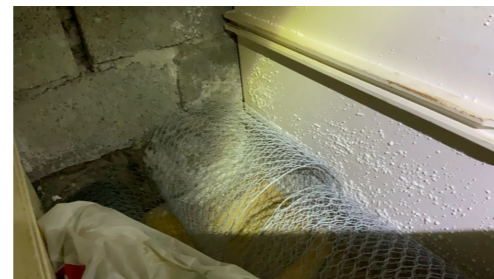
Saltutslag indikerer fuktgjennomgang i muren. Det anbefales nærmere undersøkelse av grunnmuren når boden og garasjen er tømt for innbo og lagrede materialer, for å avdekke eventuelle skader som riss eller sprekker.
