Egenerklæring

Tusenfrydvegen 17, 2409 ELVERUM

Tilstandsrapport Eierskifte

Boligtype:	Enebolig
Byggeår:	1976
Enebolig BRA:	235 m ²
Enebolig BRA-i:	231 m ²
Sum alle bygg BRA:	291 m ²
Sum alle bygg BRA-i:	231 m ²
Rapportdato:	2.6.2026 (Gyldig til 2.6.2027)

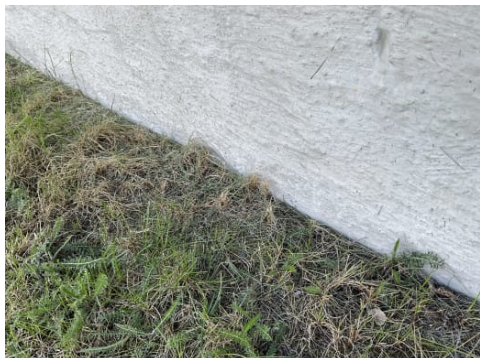
Ingen synlige utvendige fuktsikringer

Grunnmurer oppført i Leca.
Utvendige ringmurer fremstår uten etablert dreneringssystem, ingen synlige utvendige fuktsikringer.

Ingen tegn til innsig av fritt vann på befaringstidspunktet. Dreneringen/fuktsikring har nådd en alder som gjør tettheten usikker i tiden som kommer. Det ble ikke registrert feil eller mangler som tilsier sviktende drenering på befaringstidspunktet. I følge Byggforsk byggdetaljblad er intervaller for utskifting av drenering fra 20 til 60 år. Tilstandsgrad satt ut i fra elde og usikkerheten vedrørende restlevetid. Se forøvrig nedenfor ved rom under terreng.

Kjeller bør holdes under observasjon, ny drenering er påregnelig grunnet elde.

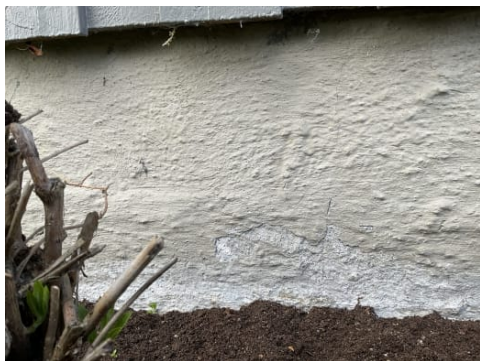
Påvist enkelte riss og lokal slitasje

Flere av grunnmur med innvendig påforet og ikke kontrollert for sprekker eller skader. Utvendige grunnmurer med enkelte riss, forholdet vurderes og være i ytre pussbehandling og uten byggtknisk forringelse. Ingen observerte skader som kan settes i sammenheng med mangelfull fundamentering. Ingen indikasjoner av setninger eller jordtrykks-/teleproblematikk. Tilstand grunnet elde.

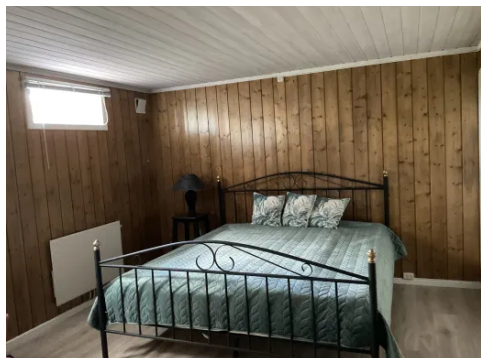
Kjeller med innvendige påforinger

Kjeller har risikokonstruksjoner ved at vegger er utforet og er dels utført med diffusjons svake overflater. Omanget er avhengig av utførelse og fukttilgang, konsekvens kan bli råte- og muggskader i organiske materialer. Det registreres salt/kalkutsalg i kjellerbod mot sydøst som er et symptom på fuktvandring gjennom grunnmur. Årsaken settes i sammenheng med fuktproblematikk ved rom under terreng, ingen tegn til restfukt på befaringsdagen. Denne kjelleren fremsto ved befaringen med generelt liten fuktbelastning, ingen tegn til sviktende drenering. Det ble foretatt hulltaking i nedre del mot nordøst med påforede konstruksjoner som er etablert under terreng. Målingen viser et akseptabelt fuktinnhold uten risiko for en skadeutvikling i form av sopp-/råteskader, målt fuktoter på 9,8%. Målingene som er gjort er å betrakte som stikkprøver og sier bare noe om tilstanden i nærheten til området der målingen er utført. (se bilde i rapport). Kjeller vurderes som risikokonstruksjoner forbundet med rom under terreng. Kjeller bør holdes under observasjon. Tilstandsgrad grunnet konstruksjonsvalg.

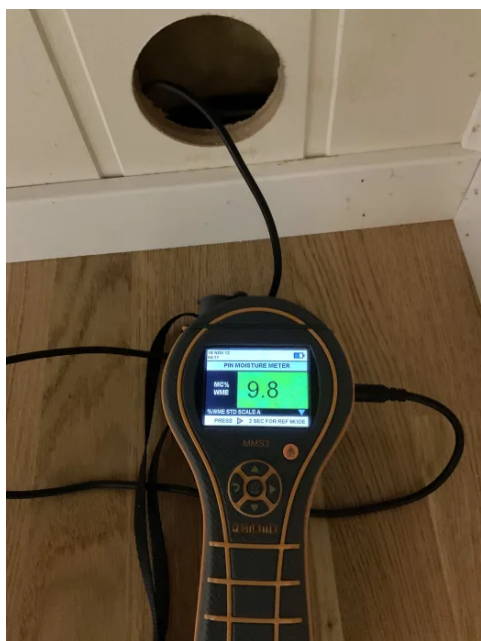
Fuktsøk med hulltaking, ingen unormale verdier

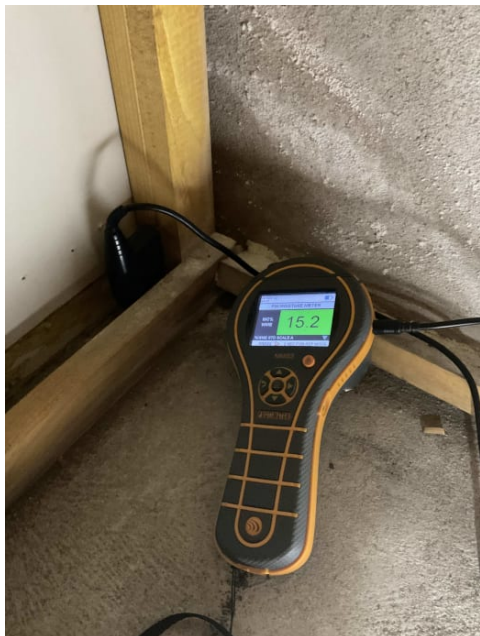
Fuktsøk innredning i kjeller, ingen unormale verdier

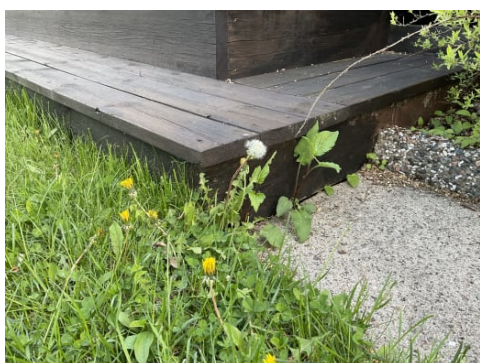
Ligger på terreng og utsatt for fuktopptrekk

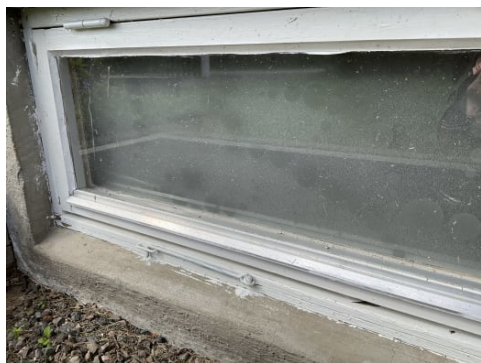
Kjellervinduer fra opprinnelig byggeåe

Vedlikehold, påkostninger og utskiftning må påregnes grunnet elde, slitasje og påviste forhold. Alternativt vil utskiftning av vinduer og dører fra opprinnelig byggeår vil være gunstig ut fra et økonomisk og energioekonomisk synspunkt over tid.

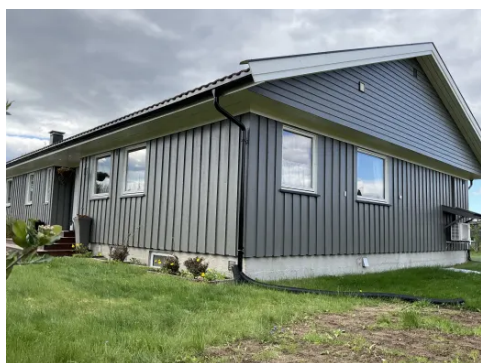
Fasader med preg av vedlikehold

Kledningsbord fra opprinnelig byggeår, fasader med preg av jevnlig vedlikehold. Kledningen fremstår uten etablert lufting, tette lusinger bak overliggerne hindre lufteeffekten. Ingen påviste følgeskader. Kledninger vurderes å kunne ivareta sin tekniske funksjon. I følge Byggforsk byggdetaljblad bør trekledninger overflatebehandles i intervaller på fra 6-til 12 år. Ingen påviste feil eller mangler av vesentlig betydning, tilstand grunnet elde.

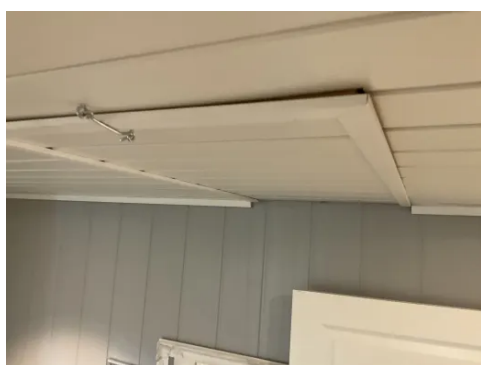
Himlingsluke noe utett

Takkonstruksjonen er vurdert oppe på tak, inne på kaldtloftet og fra innvendige himlingsoverflater.
 Himlingsluke fremstår noe utett, det anbefales å ettermontere ny himlingsluke for å begrense varmetap. Ingen tegn ved innvendige overflater etter tidligere fukt- og vannskader som kan settes i sammenheng med kondensproblematikk ved takkonstruksjonen. Tilstand grunnet elde.

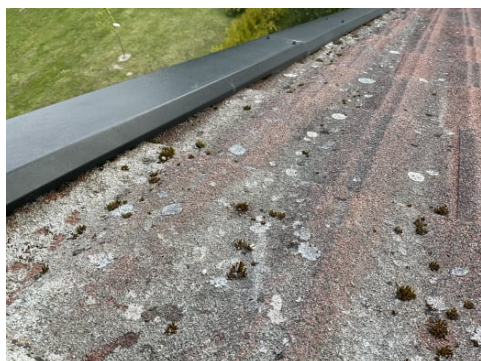
Noe påbegynt mosevekst

Kontrollen er utført oppe på taket.
Ingen tegn til lekkasjer eller skader ved tekkematerialet.
Det registreres slokalt noe mose på taket som anbefales fjernet som et vedlikeholdstiltak.
I følge Byggforsk byggdetaljblad er middels levetid for tekking med metallplater ca 35 år.
Dokumentasjon med kvittering er fremlagt og foreligger ved salg.

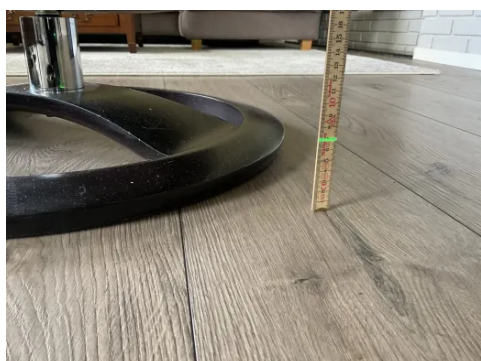
Målt avvik på 14 mm i stue.

Med bruk av nivelleringslaser ble det registrert et avvik på 14 mm i stue innenfor en lengde på 2 meter. Skjevheter i gulv er ikke uvanlig for eldre boliger og påvist forhold vurderes som normalt alder og konstruksjon tatt i betraktning. Ingen påviste indikasjoner ved gulvoverflater som tilsier fuktskader. Det er ikke behov for umiddelbare tiltak men ved evt. legging av nytt gulv som stiller krav til planhet av underlaget, må tiltak påregnes. Tilstandsgrad 2 gis med bakgrunn i standardens krav til godkjente måleavvik.

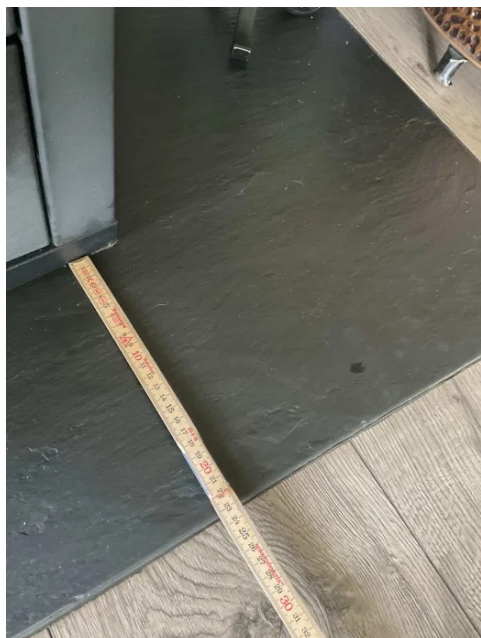
Kort gnistsikring mot gulv foran vedovn

Tilstand grunnet elde og påviste forhold.

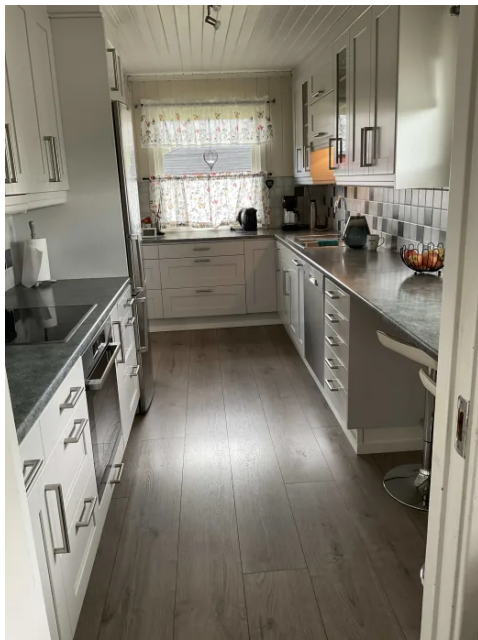
Komfyrvakt og lekkasjevakt er ikke montert.

Kjøkken med normal/liten bruksslitasje. Lekkasjevakt og komfyrvakt er ikke montert, dette var ikke ett krav på oppføringspunktet men det legges til anbefaling å ettermontere. Ingen påviste tegn til fuktrelaterte følgeskader som kan settes i sammenheng med rommets funksjoner. Tilstand grunnet elde.

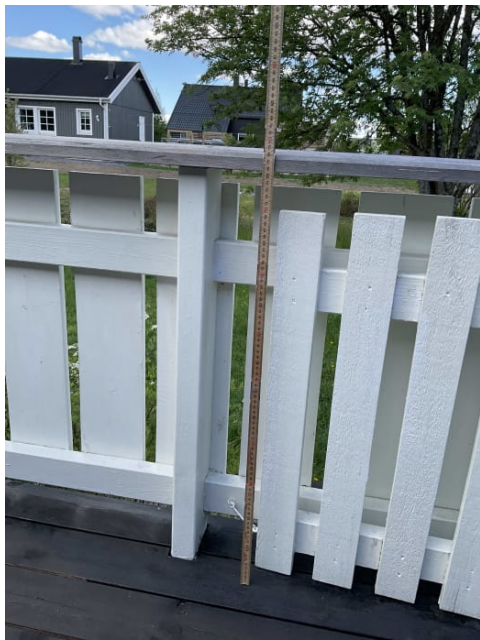
Lave rekkverkshøyder ved terrasse

Rekkverk på terrasse og utvendig trapp har lavere høyde enn det som kreves etter dagens forskriftskrav. Forholdet tilfredsstillende ikke gjeldende sikkerhetsnivå. For lav rekkverkshøyde gir økt risiko for fallulykker, med fare for alvorlig personskade. Målt høyde på 78 cm. Heving av rekkverk og rekkverk ved trapp må ettermonteres for å lukke avviket.

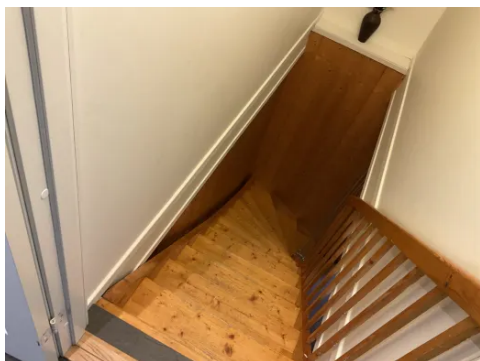
Manglende håndløper

Innvendig trapp mangler håndløpere. Forholdet avviker fra dagens forskriftskrav og tilfredsstillende ikke anbefalt sikkerhetsnivå. Manglende håndløpere reduserer muligheten for støtte og stabilitet ved bruk av trappen, og øker risikoen for fallulykker, særlig for barn, eldre og personer med redusert balanse. Utbedringer må påregnes

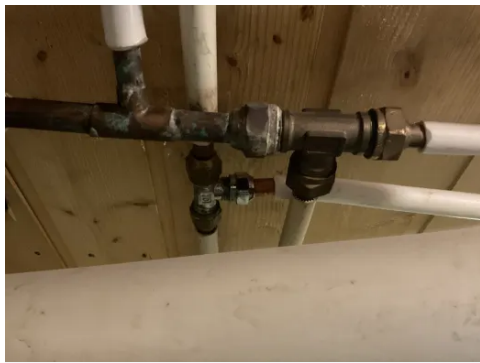
Påvist noe iring

Påvist iring ved flere Cu-rør, ingen påviste lekkasjer.

Det ble ikke registrert behov for tiltak, men med tanke på alder kan skader plutselig oppstå på anlegg av eldre årgang. Stikkledninger har nådd en høy alder og gir økt risiko for skader i tiden som kommer, utbedringer og påkostninger må påregnes grunnet elde. Ingen opplysninger om frostproblematikk eller øvrige feil og mangler ved vannførende installasjoner. I følge Byggforsk byggedetaljblad ligger generell levetid på kobbervannrør fra 25 til 50 år. Ved eventuelle oppgraderinger av våtrom og kjøkken vil det være hensiktsmessig å skifte vannførende installasjoner. Funksjon og tilstand må vurderes av fagperson.

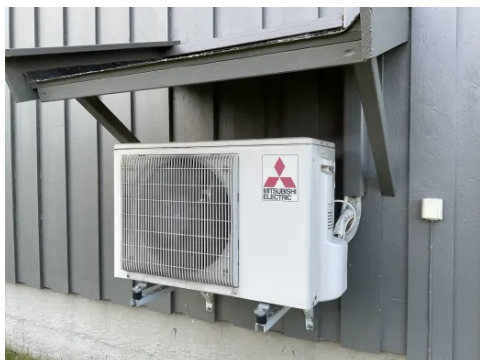
Luft/luft varmepumpe påvist fra 2008

For lengst mulig levetid er det viktig med jevnlig service og vedlikehold. Med service vil man kunne avdekke eventuelle problemer tidlig og gjøre nødvendige utbedringer før de eskalerer. Dersom service ikke gjøres ofte nok, er dette hovedårsak til havari på pumper da feil gassmengde ikke blir oppdaget før kompressor ryker. Forventet levetid på en varmepumpe er ca 12 - 15 år. Funksjon og tilstand må vurderes av fagperson.

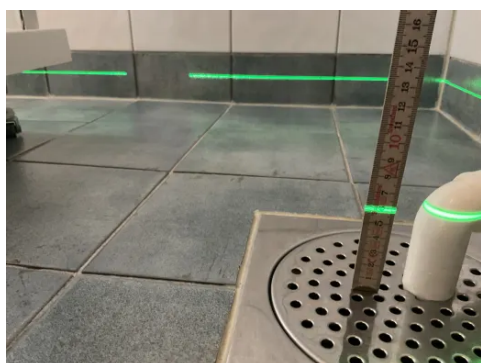
Gulv med mangelfullt fallforhold

Er det påvist avvik i krav om høydeforskjell på tettesjikt/fall til sluk? Ja

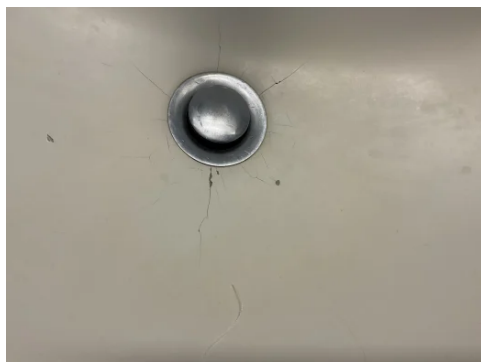
Servant med krakkeligsskader

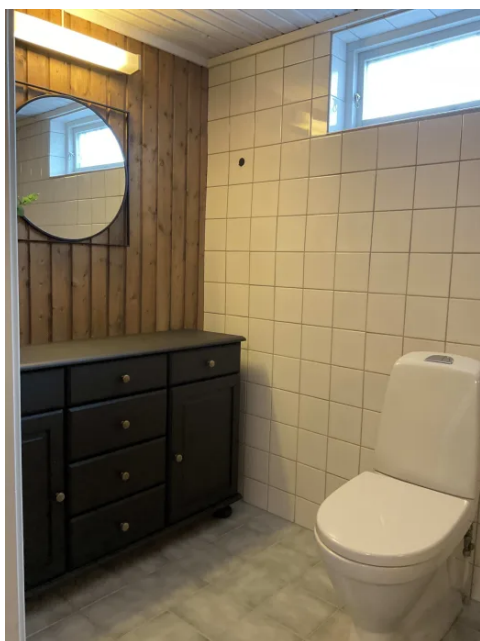
Gulv med mangelfull fallforhold til sluk. Synlig gulv med mangelfullt fallforhold. Målt høyde ved synlig gulv med 5 mm, i tillegg er det etablert fuktsikring ved terskel på 33 mm. Tilfredsstillende høyde på fuktsikring ved dørterskel. Evt lekkasjevann er med dette ivaretatt. Fallforhold er ikke kontrollert under badekar pga manglende adkomst for måling. Ingen påviste tegn til fuktproblematikk ved tilstøtende bygningsmasse som kan settes i sammenheng med rommets funksjoner. Tilstand grunnet elde og påviste forhold.

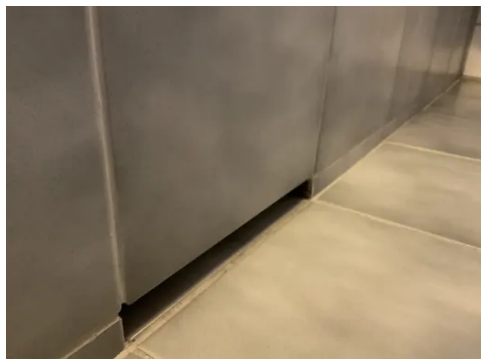
Bygningsdel	Oppsummert begrunnelse for tilstandsgrad
Våtrom: Bad kjeller - Membran, tettesjikt og sluk	Tilstandsgrad TGIU er gitt på grunn av manglende sikt/adkomst til sluk.
Våtrom: Bad kjeller - Fukt	TGIU er gitt ut ifra manglende mulighet (bygningmessige hindringer)

Sluk under badekar uten adkomst/sikt

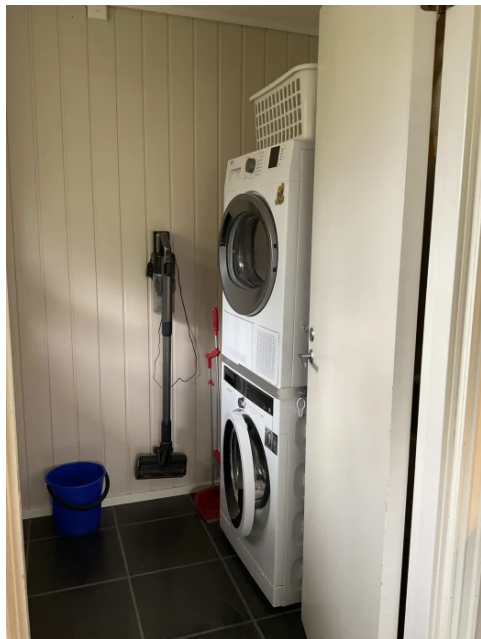
Vaskerom med adkomst fra kjøkken

Vaskerom uten gulvsluk og lekkasjevakt er ikke montert, dette var ikke ett krav på oppføringspunktet men det legges til anbefaling å ettermontere for å ivareta evt lekkasjevann. Avløp er ført gjennom bjelkelaget uten etablert sluk, dette vurderes som risiko med tanke på lekkasjevann. Ved fremtidig renovering må det påse at vaskerommet blir etablert med gulvsluk og med riktig fallforhold etter gjeldene forskriftskrav. Vaskerommet er ikke utført med tetthet eller funksjon som tilfredsstillt krav til våtrom, levetids betraktninger som våtrom kommer ikke til anvendelse. Tilstand grunnet elde og påviste forhold.
