Tilstandsrapport

Enebolig

Fosshauggutua 15, 2864 FALL

Rapportdato: 28.05.2026

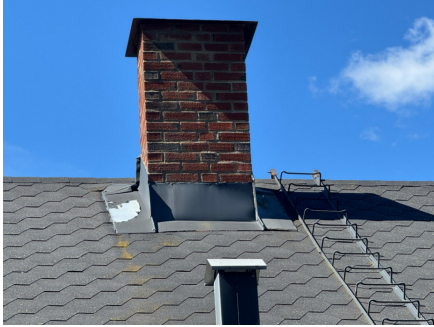
Slitt beslag

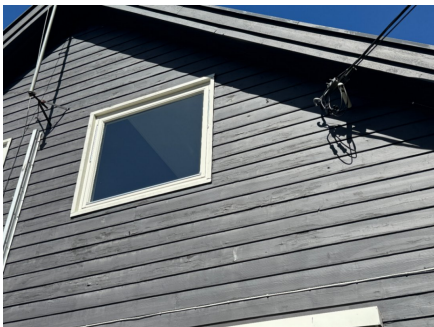
Malingen på huset blærer lokalt. Mange hus fra 1950- og 1960-årene er satt inn med linoljemaling. Når man senere maler over linoljemalingen oppstår det blærer i malingen. Det blir varmt, linoljen spaltes og det dannes en gass. Dette er et vanlig problem og problemet kan oppstå selv om man bruker linoljemaling over gammel linoljemaling. Enkelte skader/slitasje i utvendige fasader observert.

Slitt panel

Ved evt utskifting av panel og/eller etterisolering anbefales det at det etableres luftespalte iht dagens anbefalinger. Panel er montert etter normal utførelse for byggeår og det er ikke observert skader som følge av dårlig lufting bak panel. Det er derfor ikke behov for umiddelbare tiltak.
TG satt på bakgrunn av nevnte punkter.

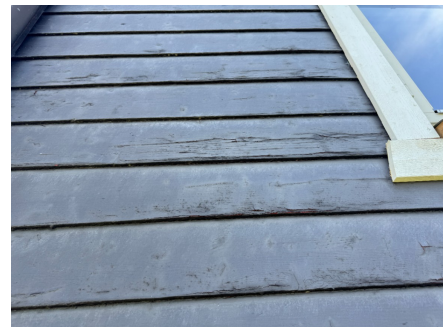
Slitasje i panel

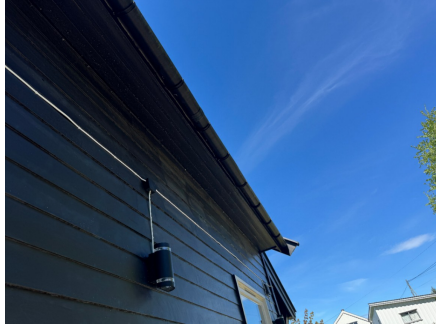
Ingen lufting i nedre del av takkonstruksjon

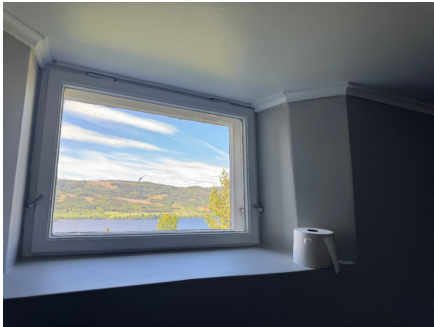
Sprekt glass i kjeller

Alder og nevnte punkter tilsier at utskifting av vinduer må påregnes som nært forestående. TG satt ut fra alder og nevnte punkter.

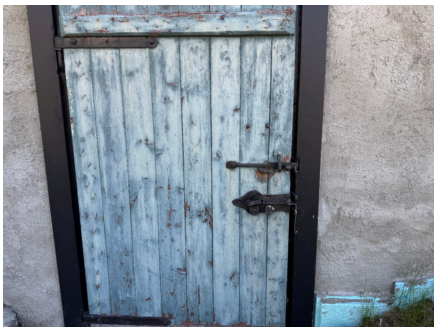
Dør i grunnmur

Med tanke på alder og nevnte punkter må det påregnes utskifting av dør som nært forestående. TG satt ut fra alder og nevnte punkter.

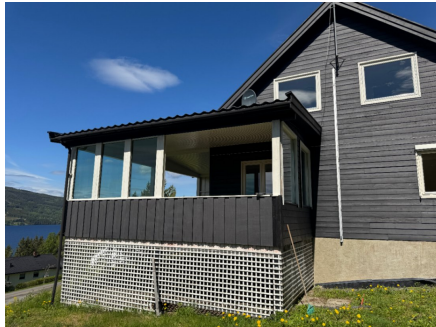
Rekkverk er målt til 72 cm. Dagens krav til rekkverk er 100 cm der gulv er mer enn 50 cm over bakkenivå. Det blir avvik på dette i tilstandsrapporten grunnet at dette skal vurderes opp mot dagens krav.
Taktekking på veranda er slitt og har enkelte bulker/skader.

Takoverbygget veranda

Ut fra sikkerhetsmessige hensyn anbefales det å etablere høyere rekkverk på veranda. TG satt ut fra nevnte punkter.

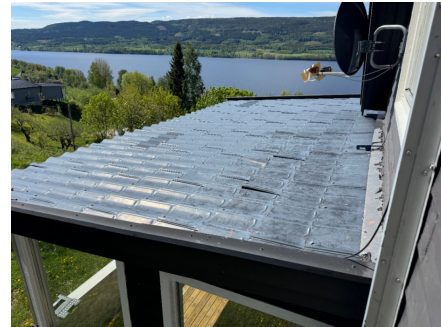
Slitt taktekking over veranda

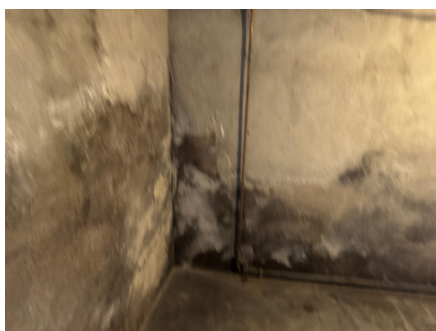
- Det er påvist indikasjoner på noe fuktgjennomtrenging i kjellergulv.
- Det er påvist indikasjoner på noe fuktgjennomtrenging inn i kjellermur.

Fuktskjolder i grunnmur

- Det påviste fuktnivå gir grunn til å overvåke konstruksjonen jevnlig for å se utvikling over tid, og eventuelt foreta tiltak for å unngå fuktskader.

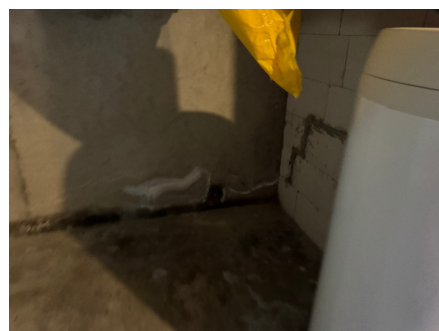
Saltutslag og fuktskjolder i grunnmur

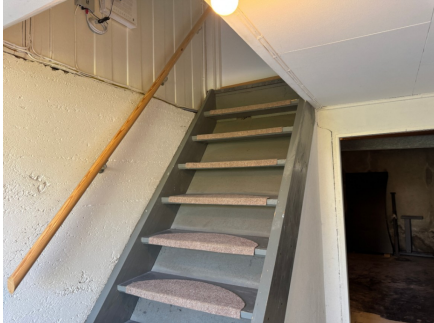
Trapp uten rekkverk

Rekkverk må monteres for å lukke avviket.

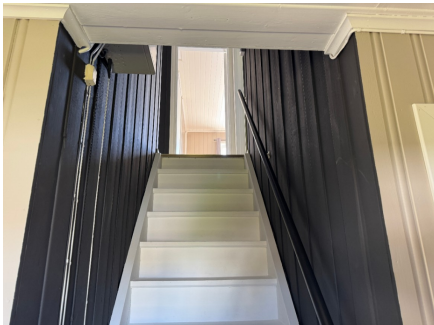
TG satt ut fra at det ikke er montert håndlist på begge sider i trapp.

Anbefales montert håndlist på begge sider i trapp.

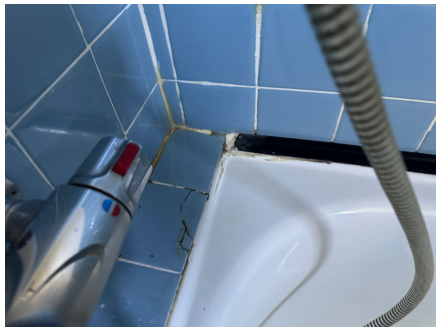
- Det er påvist at flisfuger har riss/sprekker.
- Det er påvist sprekker i fliser.

- Slike riss/sprekker kan indikere bakenforliggende fuktskader, og konstruksjonen bør observeres jevnlig for å vurdere utvikling.

Sprekker i fliser og fuger

Utskifting av fliser og fuger der det er sprekker må påregnes.
TG satt ut fra nevnte punkter.

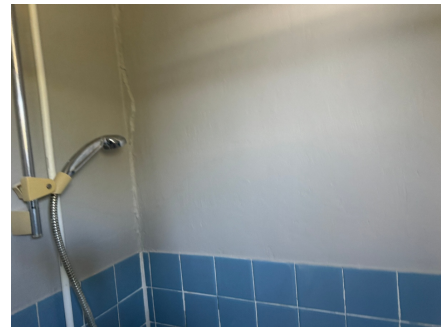
Fliser og malte overflater i dusjsone over badekar

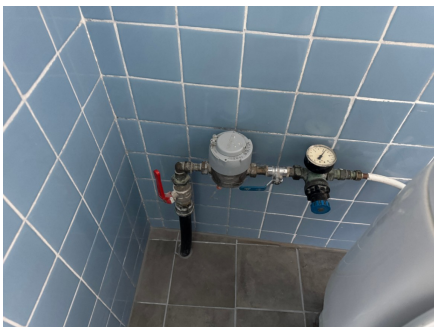
- Tidspunkt for utskiftning av vannledninger nærmer seg.
- I forbindelse med oppgradering av våtrom vil det være naturlig med utskiftning av rør.

Stoppekran og vannmåler

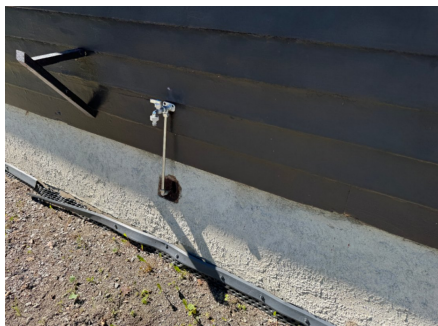
Det er ikke montert topplister alle steder der fuktsikring er synlig over terreng og topplister er stedvis løs.

Løst topplist

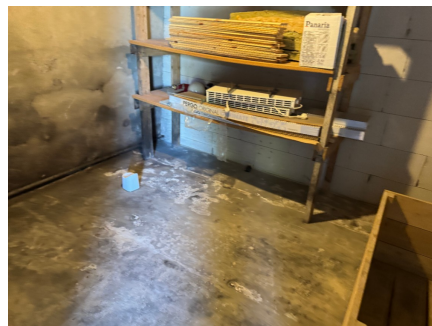
Observert saltutslag og fuktskjolder i grunnmur og kjellergulv ved befarings som indikerer noe fuktvandring i grunnmur/gulv mot grunn. Betong har kapillært fuktopptak og dette medfører at selv om det er drenert rundt grunnmur kan det likevel forekomme noe fuktvandring i grunnmur grunnet fuktvandring fra grunn under grunnmur/fundamenter og kjellergulv.

Saltutslag og fuktskjolder i grunnmur og kjellergulv

Tiltak med drenering og fuktsikring på vestsiden anbefales løpende vurdert da det er observert noe fuktskjolder i grunnmur på bla. denne delen.

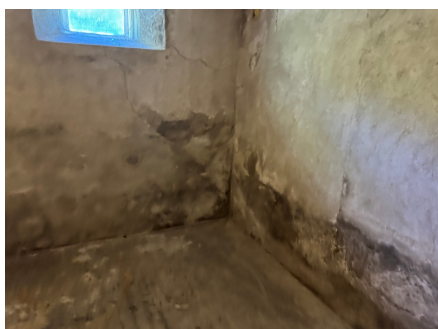
Saltutslag og fuktskjolder i grunnmur og kjellergulv

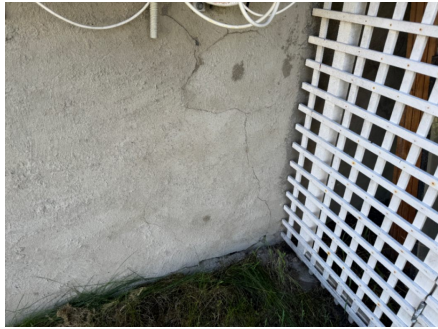
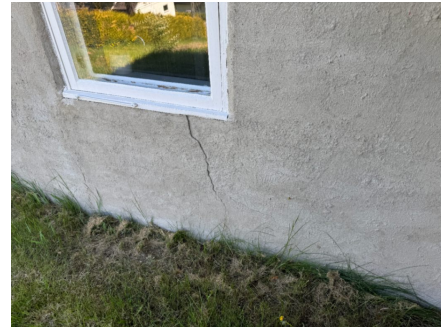
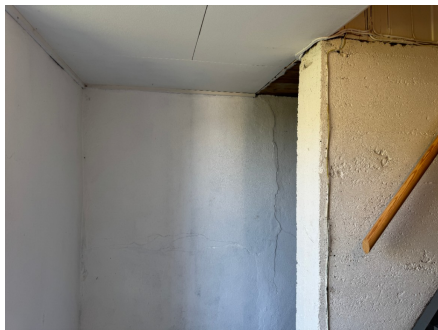
- Det er registrert horisontalriss som er symptom på jordtrykk.
- Det er registrert skråriss som er symptom på setninger.

Sprekker i overflater av grunnmur

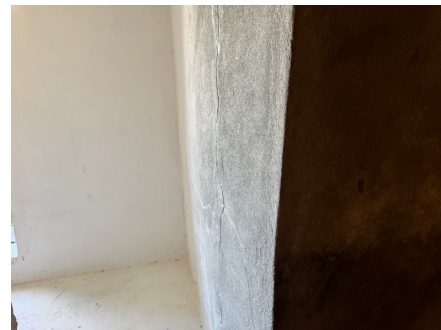
Skjevheter i grunnmur
