Tilstandsrapport

# gnr. 241, bnr. 33

Befaringsdato: 22.05.2026

ENE BOLIG

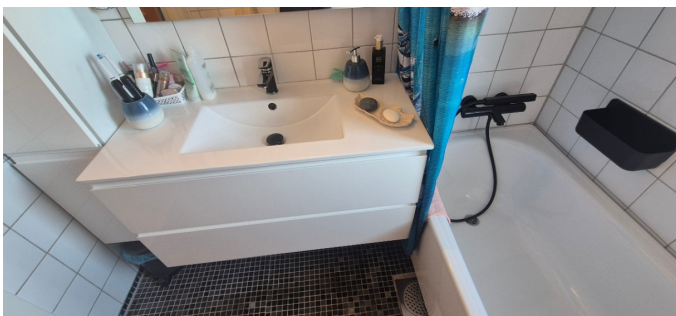
! TG 2 Overflater vegger og himling

- Det er vindu/dør med ikke fuktbestandige materialer i våtsonen (ved vask, dusj, badekar, osv.), løsningen eller byggematerialet er uegnet.

- Uegnede materialer må fuktbeskyttes/utskiftes.

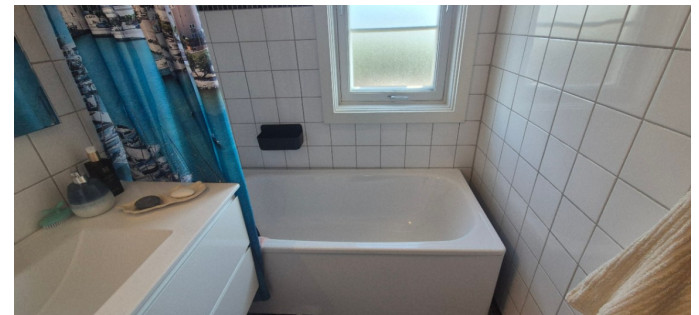
! TG 2 Overflater Gulv

- Det er påvist at gulvoverflaten har sprekker.
- Det er påvist at høydeforskjell fra topp slukrist til gulv/synlig topp membran ved dørterskel er mindre enn 25 mm.

- Til tross for avviket i fall/høydeforskjell til sluk, vil gulvet fortsatt kunne lede vann mot sluket, men med redusert effektivitet. Dette kan potensielt øke risikoen for vannansamling i enkelte områder av badet.

Gulvbelegg bør skiftes.

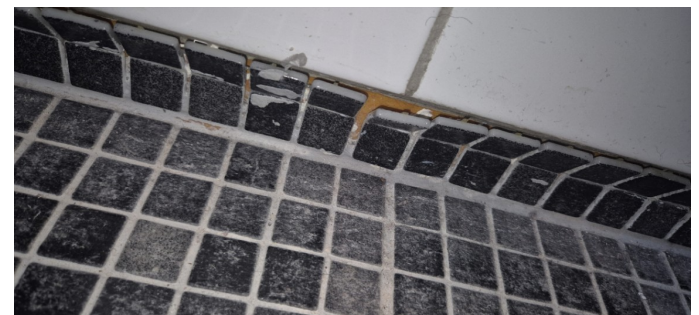
! TG 2 Sluk, membran og tettesjikt

- Det er påvist mangelfull/feil utførelse rundt rørgjennomføringer e.l. som gir fare for fukt i konstruksjonen i våtsone.
- Mer enn halvparten av forventet brukstid er passert på membranløsningen.
- Sluk har begrenset mulighet for inspeksjon og rengjøring.

- Overvåk tilstanden jevnlig. For å få tilstandsgrad 0 eller 1 må tettesjiktet skiftes ut, men tidspunktet for når dette er nødvendig er vanskelig å si noe om.
- Når sluket har begrenset tilgang, er det vanskelig å rengjøre sluket og å inspisere den for å oppdage skader i membranen/fuger rundt sluket, som er avgjørende for å forhindre lekkasjer.
- Løsningen/utførelsen rundt rørgjennomføringer gir fare for fukt inn i konstruksjoner.

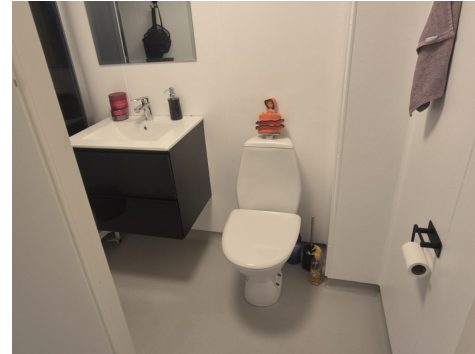
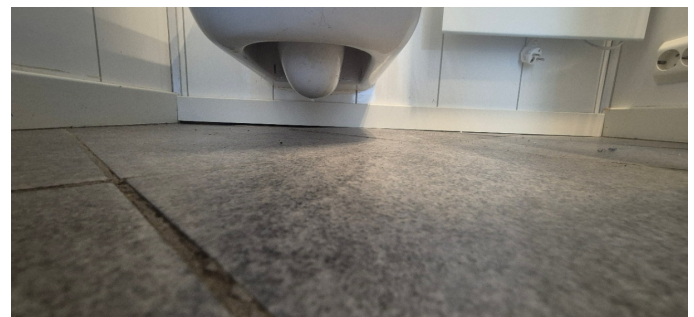
Ingen synlig lekkasjesikring

- Det er ikke påvist tilfredsstillende løsning for å synliggjøre lekkasje fra innebygget systerne.
- Toalettrom har kun naturlig avtrekk fra rommet, NS 3600 krever mekanisk avtrekk for å kunne gi TG 0/1.

- Mekanisk avtrekk bør etableres på toalettrom.
- Uten dreneringsløsning/lekkasjesikring kan lekkasjer pågå over lang tid uten å bli oppdaget. Dette kan føre til omfattende fuktskader i omkringliggende byggematerialer.

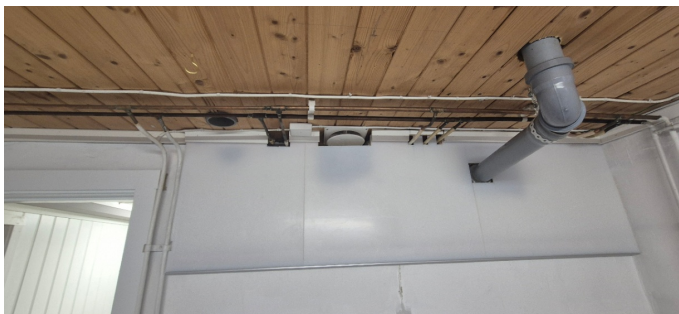
TG 2 Ventilasjon

- Det er påvist mangelfull ventilasjon på ett eller flere rom i boligen.

- Ventilasjonsløsningen må utbedres.

Det bør foretas terrengjustering ved enkelte ventiler fra kjeller.

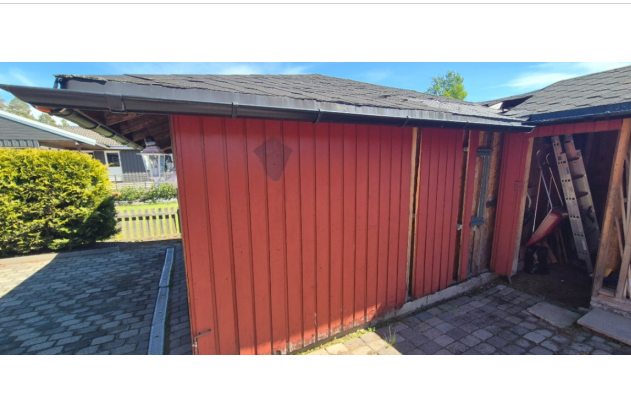
Garasje og uthus med dels manglende og dels slitte og råteskadede overflater på vegger, - generelt vedlikeholdsbehov.

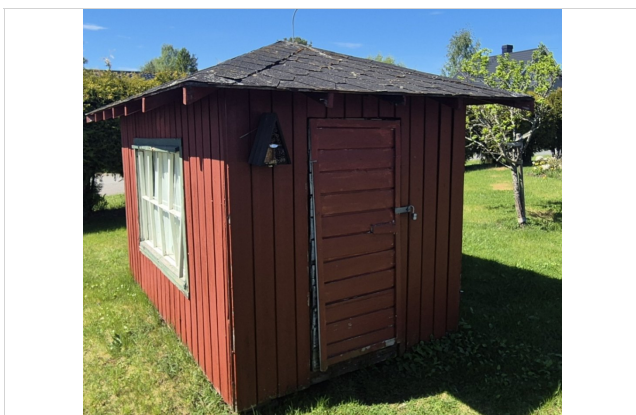
Mose på taktekingen. Panel står nær/ned i terreng og er værslitt. Ingen takrenner.
