**Granittvegen 31, 2818 GJØVIK**

# Tilstandsrapport

Befaringsdato: 04.06.2026

## REKKEHUS

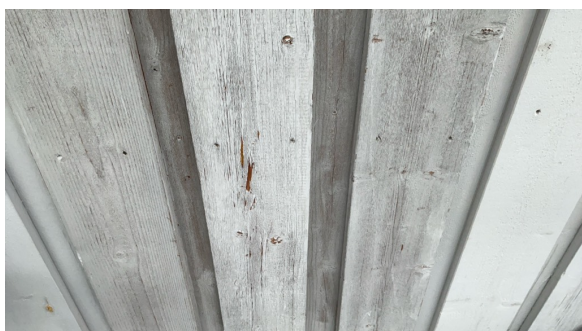
Store deler av konstruksjonen er skjult, eksakt tilstand kan ikke sjekkes uten bygningsmessige inngrep. Erfaringsmessig kan eldre trevegger ha skjulte skader, spesielt over grunnmuren og under vinduene.

Deler av kledning bærer preg av slitasje.

Generelt behov for vedlikehold. Det kan utføres lokale tiltak som forlenger brukstiden av ytterveggen/kledningen, dette må vurderes opp mot ønsket tilstand og hvilken langsiktige planer man har for boligen.

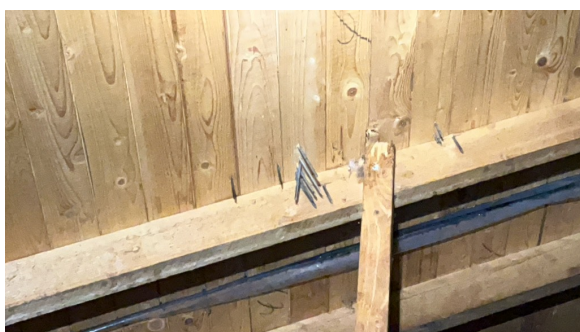
- Det er påvist fuktskjolder/skader i takkonstruksjonen.

Downlights rettet mot et kaldtloft anses som en risikokonstruksjon på grunn av historisk høy forekomst av skader. Spiker stikker gjennom undertaket flere steder. Synlig fuktmerker på undertak. Det er uklart om fuktmerkene skyldes tidligere eller nylig vanninntrengning.

Fuktmerker enkelte steder, fuktmåling ikke foretatt grunnet manglene adkomst. Mye gjenstander på loft hindret tilkomst og inspeksjon. Dette tilsier at det kan være åpenbare forhold som ikke er avdekket i rapporten.

Det anbefales å isolere loftsluken og tette området rundt den for å forhindre luftlekkasjer.

Jeg anbefaler nærmere undersøkelser av mulig fuktproblematikk, lufting og isolasjon i takkonstruksjonen, samt kontroll av konstruksjonens tilstand og bæreevne.

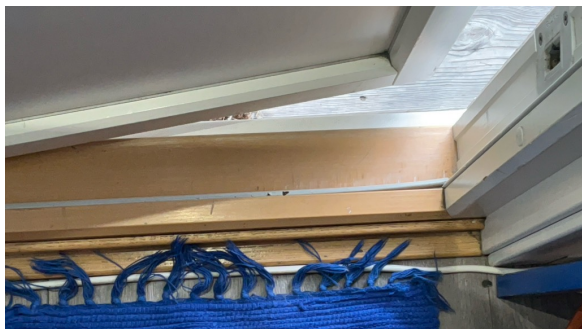
Slitt pakning på terrassedør.

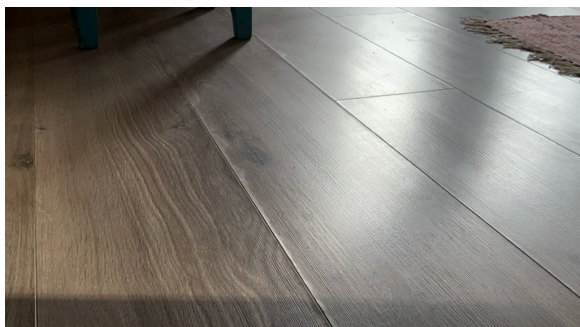
Enkelte skader/merker på overflater. Knirk i gulv enkelte steder.

Eksempel på svelleskader på gulv.

Bygningsdelen fungerer med dette avviket, men for å lukke avviket må det gjøres tiltak. Konsekvensen kan være redusert levetid på gulvflater.

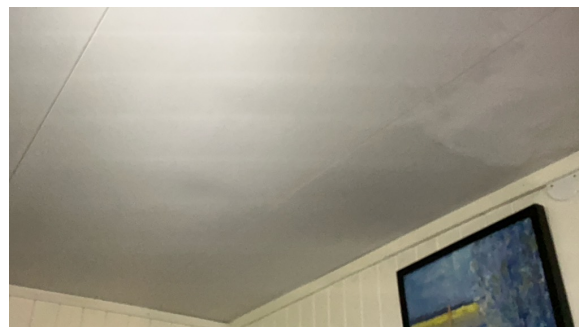
Misfarging på overflater enkelte steder.

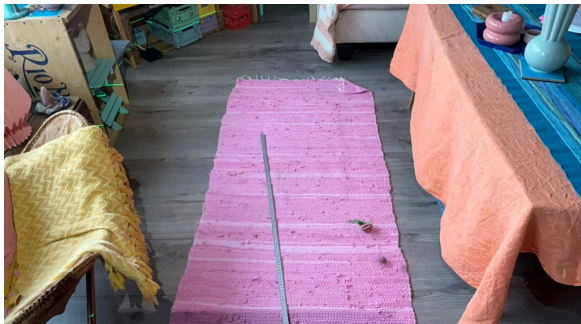
- Det er målt høydeforskjell på mellom 15-30 mm gjennom hele rommet. Tilstandsgrad 2 gis med bakgrunn i standardens krav til godkjente måleavvik.
- Målt høydeforskjell på over 20 mm innenfor en lengde på 2 meter. Tilstandsgrad 3 gis med bakgrunn i standardens krav til godkjente måleavvik.

Avviket ble registrert blant annet i kjøkken, stueområdet og soverom, det gjøres oppmerksom på at det kun utføres stikkprøver på denne undersøkelsen, i henhold til NS 3600. Skjevheter i etasjeskiller er normalt tatt byggeåret i betraktning. Konstruksjonsstyrken er ikke vurdert, og det anbefales derfor ytterligere undersøkelser. Skjevheter må sees i sammenheng med "grunnmur og fundamenter" i rapporten.

Helningsavvik på ca. 13 mm over en avstand på 2 meter i stueområdet.

Kostnadsestimatet innebærer kun kostnaden til å foreta lokal utbedring og ytterligere undersøkelser, det er vanskelig å fastsette en nøyaktig utbedringskostnad før omfang og årsak er fullstendig kartlagt. Fullstendig utbedring av avvik vil sannsynligvis medføre høyere kostnader.

Kostnadsestimat: 20 000 - 100 000

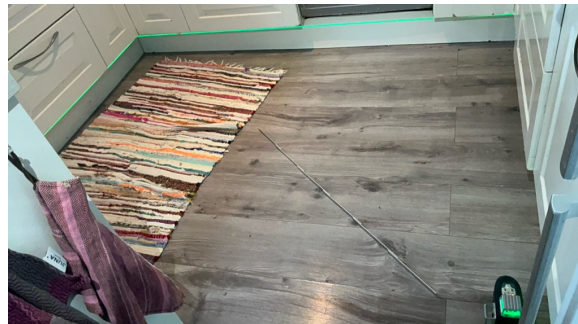
Helningsavvik på ca. 25 mm innen 2 meter i kjøkkenområdet.

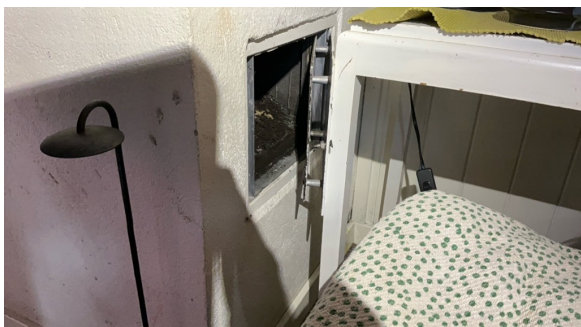
- Ildfast plate mangler på gulvet under sotluke/feieluke på pipe.
- Det er påvist sprekker i ildfast stein inne i ovnen.

Kort avstand mellom sotluke og brennbart materiale.

- Det anbefales å montere ildfast plate under luker på pipe.

Jeg anbefaler kontroll utført av fagkyndig, jeg er ikke fagperson på dette området. Det er mange krav og anbefalinger til skorsteiner og ildsteder. Avviket kan påvirke brannsikkerheten i bygningen.

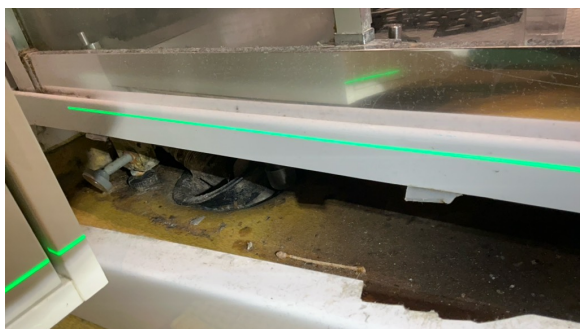
Det gjøres oppmerksom på at våtrommet er vurdert ut i fra dagens krav i tillegg til våtrommets byggeår. Det er blant annet avvik på ventilasjon og membran. Svelleskader på innredning. Fritt vann på gulv/vegg frarådes.

Kontroll av sluk, sluk er ikke tilstrekkelig inspisert grunnet dusjkabinett og trang plass for flytting, samt ikke rengjort sluk

Våtrommet oppfyller ikke dagens krav, og kjøperen må vurdere om det er hensiktsmessig å bruke våtrommet på en annen måte enn det gjeldende regelverket beskriver. Dette kan for eksempel innebære bruk av et tett dusjkabinett og nøye overvåking av eventuelle tegn på fuktskader.

**Kostnadsestimat: 200 000 - 500 000**

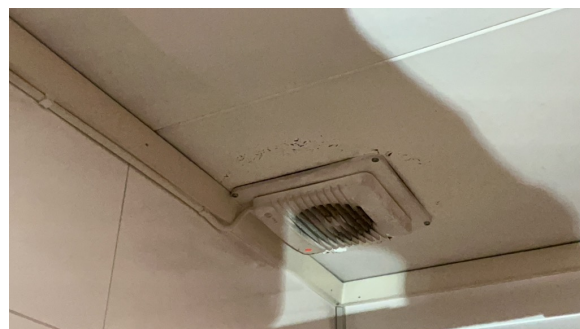
Fuktmerker rundt avtrekksvifte.

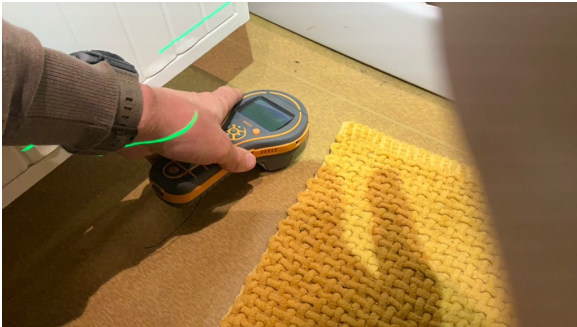
Enkle fuktsøk viste normale verdier.

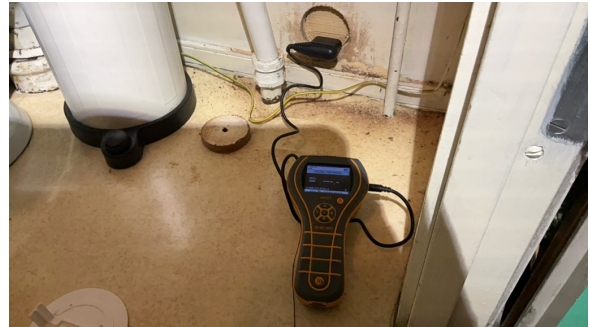
Hulltaking er utført i tilstøtende vegg mot servant/dusj. Veggen er av kompakt trevirke. Fuktmåling viste tørre verdier.

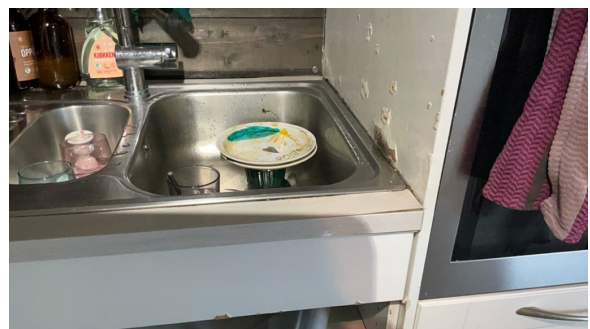
- Det er påvist skader på overflater/kjøkkeninnredning utover normal slitasjegrad.

Skader og svelle-skader flere steder.

Behov for vedlikehold og utbedringer. Vannutsatte overflater bør beskyttes bedre mot fukt.

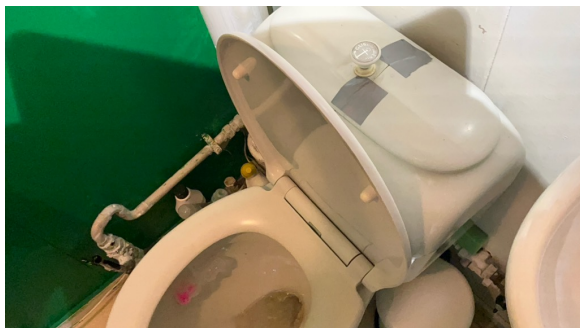
- Det er påvist riss/sprekker/skader på toalett.
- Toalettrom har kun naturlig avtrekk fra rommet, NS 3600 krever mekanisk avtrekk for å kunne gi TG 0/1.
- Toalettrom mangler tilluftsentilering, f.eks. spalte/ventil ved dør.

Ødelagt topplokk, toalett renner.

- Mekanisk avtrekk bør etableres på toalettrom.
- Det bør etableres tilfredsstillende tilluft til toalettrom, f.eks. luftespalte ved dør e.l.

Toalettet bør utbedres eller skiftes for å hindre unødvendig vannforbruk og risiko for følgeskader som følge av lekkasje.

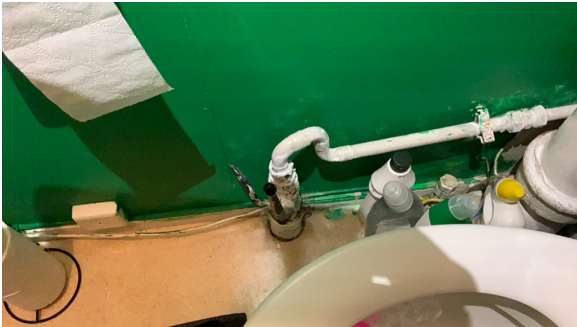
Deler av bygningsdelen er skjult, har en alder som øker sannsynligheten for skjulte feil og har brukt opp mye av sin forventede brukstid. Hovedstoppekran er ikke funksjonstestet grunnet risiko for eventuelle lekkasjer eller skader.

Stoppekran i toalettrom.

Anbefaler å montere lekkasjestopper på utsatte steder.

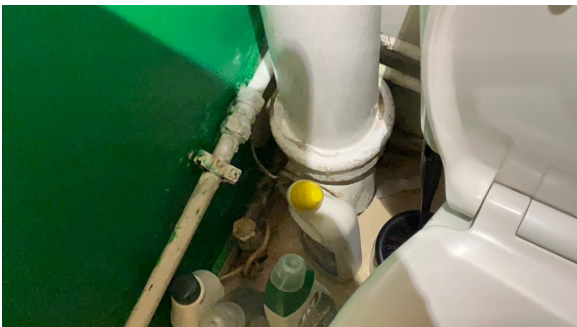
- Eldre avløpsrør har blant annet større sannsynlighet for lekkasjer, noe som kan føre til omfattende og kostbare vannskader i boliger.
- I forbindelse med oppgradering av våtrom vil det være naturlig med utskiftning av rør.

Stakeluke i toalettrom.

Jeg anbefaler kontroll av røropplegg utført av fagperson.

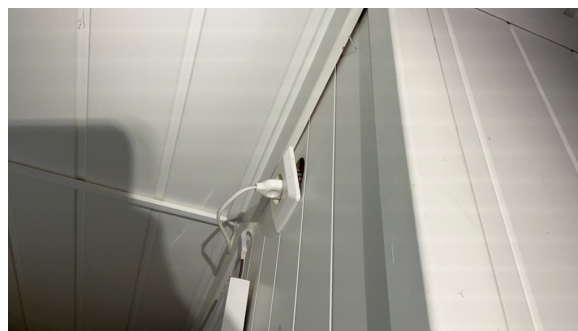
Det er påvist fysiske avvik og manglende dokumentasjon, som kan medføre redusert elsikkerhet. Dette kan blant annet øke risikoen for elektrisk støt, varmgang og brann, samt medføre behov for kontroll og utbedring utført av autorisert elektroinstallatør.

Løs stikkontakt registrert.

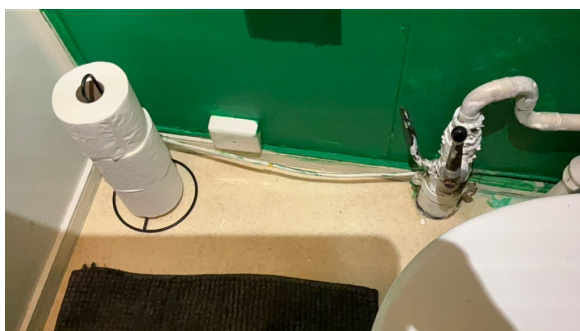
Løs ledning toalett.

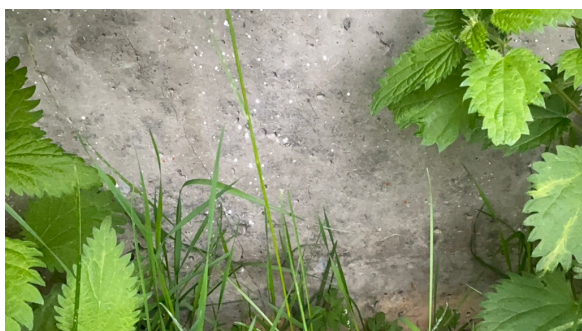
- Grunnmuren har sprekkdannelser.

Sprekker og riss kan skyldes normal materialbevegelse, svinn i betong eller setninger i grunnen. Dersom sprekke utvikler seg, kan de føre til økt fuktinntrenging og gradvis svekkelse av konstruksjonens bestandighet. Det anbefales å følge med på utviklingen. Ved økende omfang, tegn til setningsskader eller usikkerhet rundt årsaken bør fagkyndig foreta en nærmere vurdering.

Sprekker/riss i grunnmur.

Jeg anbefaler ytterligere undersøkelser i kryprom under boligen for å kartlegge tilstanden relatert til fundamentering og potensielle fuktskader. Bygningsdelen anses som en risikokonstruksjon med økt sannsynlighet for skjulte feil og fuktskader, noe som potensielt kan medføre redusert brukstid og behov for omfattende utbedringer.

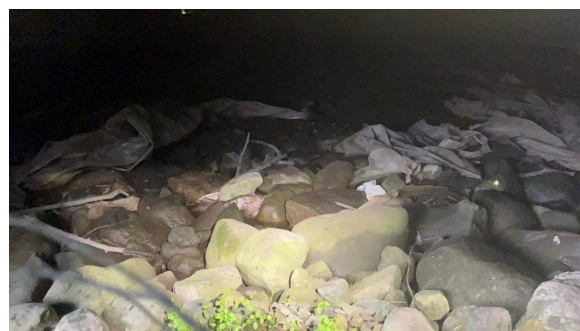
Fuktig grunn under boligen. Jeg anbefaler ytterligere undersøkelser av kryprom under boligen for å kartlegge tilstanden for eventuelle utbedringer.

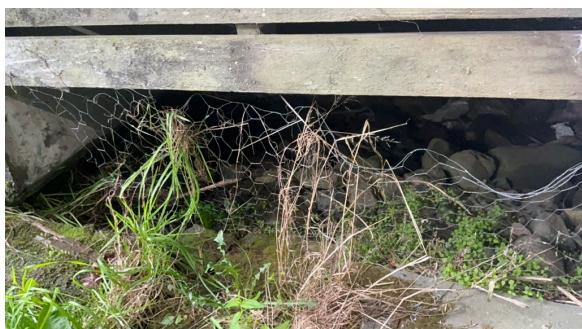
Ikke tilkomst under boligen grunnet netting.

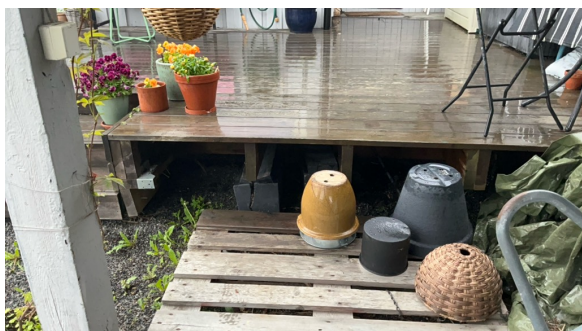
Konsekvensen for nevnte avvik kan være fallulykker, tiltak for å bedre sikkerheten anbefales.

Manglende rekkverk på terrasse.
