Lundheimvegen 8

Befaringsdato: 26.05.2026

Tilstandsrapport

ENEBOLIG

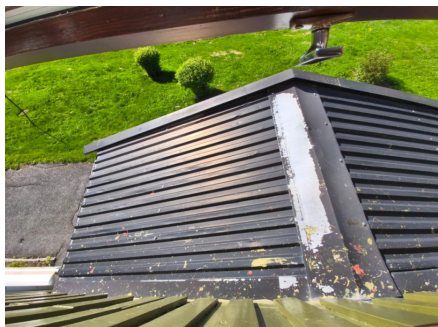
Flassing på overflate.

Det bør gjennomføres nærmere undersøkelser av takteking og undertak for å avdekke eventuelle skjulte skader, da deler av konstruksjonen er skjult og har høy alder, noe som øker risikoen for feil og skader. Flassing på overflaten bør utbedres for å forhindre videre forringelse og redusere risikoen for lekkasjer og følgeskader på underliggende konstruksjon.

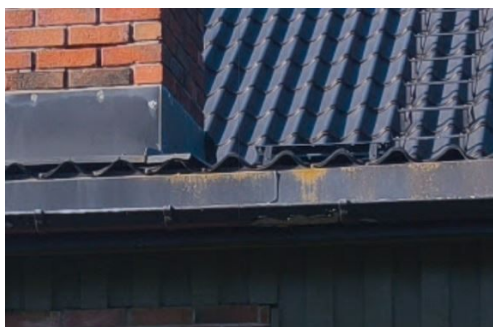
Rust registrert.

- Det bør lages system for bortledning av vann fra taknedløp ved grunnmur.

Det anbefales å utbedre malings- og folieflask, samt skifte ut eller reparere slitte vindskier og bulker på nedløp og takrenner. Tiltak bør også vurderes for å sikre tilfredsstillende bortledning av vann fra taknedløp ved grunnmur, for å unngå fuktskader på konstruksjonen og økt risiko for råte og andre følgeskader. Alderen på bygningsdelen tilsier at det kan være skjulte feil, og det anbefales derfor nærmere undersøkelser for å avdekke eventuelle skader.

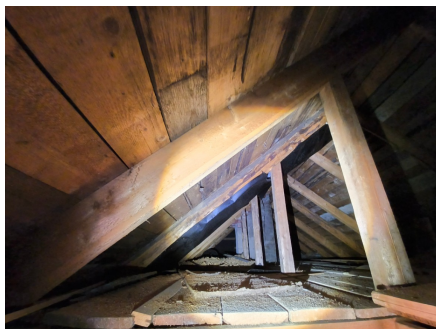
Tilgjengelige deler av takkonstruksjon er delvis inspisert fra luke og lyst med lommelykt. Skrå, isolerte takflater defineres som risikokonstruksjon på grunn av erfaringsmessig høy skadefrekvens, spesielt med tanke på fukt- og kondensproblematikk som ofte oppstår i slike konstruksjoner. Synlig misfarging. Spor av mus registrert, ukjent omfang. Synlig svertesopp. Vespel registrert på loft. Spiker gjennom undertak enkelte steder. Det tas spesifikt forbehold om at deler av bygningsdelen er skjult, har en alder som øker sannsynligheten for skjulte feil og har brukt opp mye av sin forventede brukstid. Tilstandsgrad gitt pga. nevnte forhold.

Oversiktsbilde.

Det bør gjennomføres ytterligere undersøkelser for å avdekke omfanget av fukt, svertesopp og eventuelle skader forårsaket av mus og insekter. Skader og svakheter som avdekkes bør utbedres for å redusere risikoen for fuktskader, råte, dårlig inneklima og ytterligere skadedyrangrep. Det anbefales også å forbedre ventilasjon og kontrollere isolasjon for å forebygge kondensproblematikk. Alderen på konstruksjonen og begrenset inspeksjonsmulighet gir økt usikkerhet og risiko for skjulte feil, noe som kan medføre uforutsette kostnader ved fremtidig vedlikehold eller reparasjon.

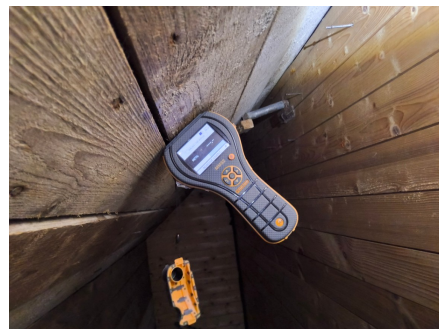
Ved enkel fuktmåling ble det registrert tørre verdier. Misfargingen ble vurdert som tørr på befaringdagen.

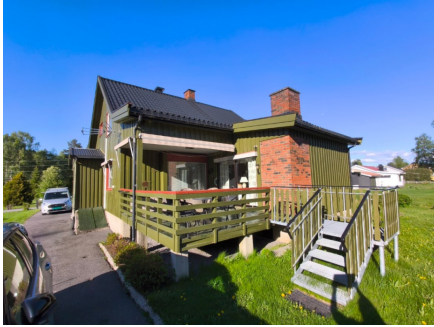
Oversiktsbilde.

Det bør gjennomføres vedlikehold og utbedring av skjevheter og flassing på overflater for å forhindre videre forringelse og økt risiko for skader på konstruksjonen. Alderen og skjulte deler av konstruksjonen medfører økt sannsynlighet for skjulte feil, noe som kan føre til uforutsette kostnader og redusert sikkerhet dersom tiltak ikke iverksettes.

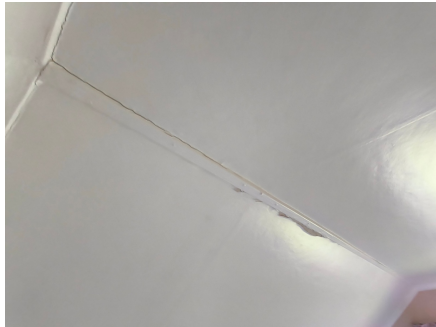
Sprekker og bobler i tak.

Det bør utføres vedlikehold og eventuelle utbedringer av overflater og knirkende gulv for å sikre tilfredsstillende funksjon og redusere risiko for videre forringelse eller økt slitasje.

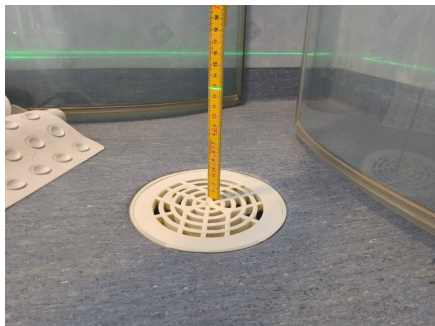
Fallforhold på 18mm.

- Det må foretas utbedring av fallforhold.

Høydeforskjellen mellom topp slukrist og gulv/membran ved dørterskel bør utbedres for å sikre tilstrekkelig avrenning mot sluk og redusere risikoen for vannskader i tilstøtende rom. Manglende høydeforskjell øker faren for at vann kan renne ut av våtrommet ved lekkasje eller overflødig vannmengde.

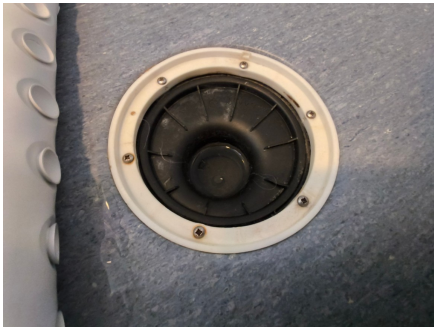
Sluk.

Det anbefales å overvåke tilstanden jevnlig og vurdere utskifting av både membran og sluk, da disse har overskredet mesteparten av forventet brukstid. Konsekvensen av å ikke utbedre kan være økt risiko for lekkasjer og fuktskader i tilstøtende konstruksjoner, spesielt siden deler av bygningsdelen er skjult og det er økt sannsynlighet for skjulte feil.

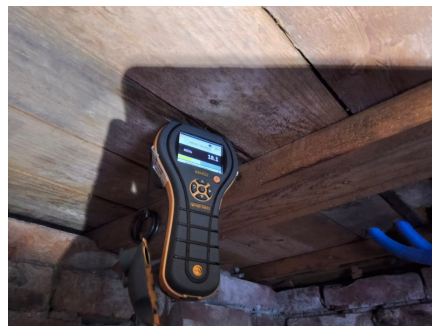
Det ble utført fuktmåling fra underliggende kjeller mot etasjeskille under våtrom. Målingene viste noe forhøyede verdier i 'treverk ved slukområdet. Det ble ikke registrert synlige tegn til aktive lekkasjer eller skader ved befaringstidspunktet.

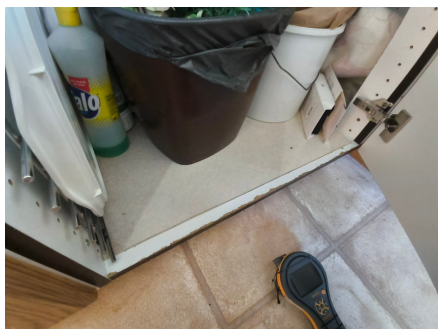
Det var ikke mulig å inspisere bak eller under kjøkkeninnredning på befaringen. Det tas derfor spesifikt forbehold om eventuelle skjulte skader eller feil i dette området. Det er registrert flassing og slitasje på overflatebehandling på kjøkkeninnredningen, spesielt i utsatte områder ved underskap. Tilstandsgrad gitt pga. nevnte forhold.

Kjøkkeninnredning bærer preg av slitasje.

Det anbefales å utbedre flassing og slitasje på overflatebehandlingen for å forhindre videre forringelse og redusere risiko for fuktskader i underliggende materiale. Det bør også vurderes å inspisere bak og under kjøkkeninnredningen dersom det oppstår tegn til skade, da skjulte feil eller skader kan medføre økte utbedringskostnader over tid.

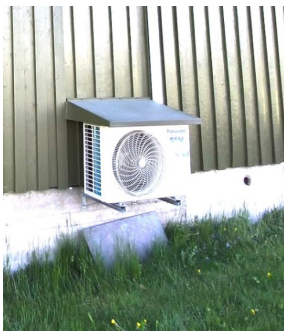
Vann fra varmepumpe må ledes vekk fra grunnmur.

Vann fra varmepumpen bør ledes bort fra grunnmuren for å unngå fuktskader og forringelse av konstruksjonen. Manglende tiltak kan føre til økt risiko for fuktinntrengning og skader på byggets fundament.

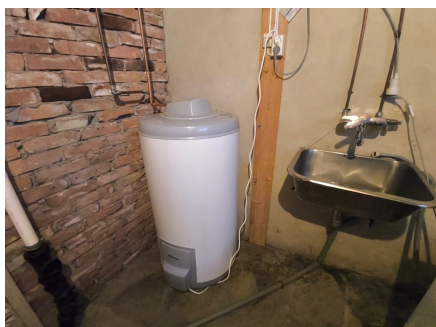
Varmtvannsbereder etablert i kjeller.

Det bør etableres tilfredsstillende el-tilkobling etter gjeldende forskrift for å redusere risiko for varmgang og mulig brannfare. Manglende forskriftsmessig tilkobling kan føre til økt risiko for skader på både anlegg og bygning.

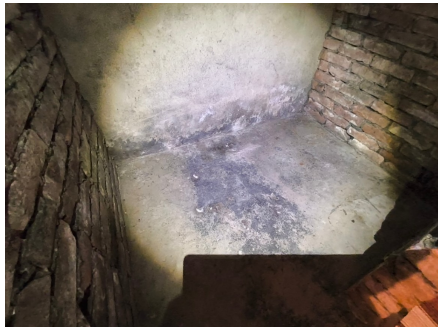
Riss ble registrert på grunnmur. Avskalling. Fuktmerker og saltutslag på grunnmur. Det tas spesifikt forbehold om at deler av bygningsdelen er skjult, har en alder som øker sannsynligheten for skjulte feil og har brukt opp mye av sin forventede brukstid. Tilstandsgrad gitt pga. nevnte forhold.

Synlig misfarging på gulv vegg.

Det bør gjennomføres ytterligere undersøkelser for å avdekke omfanget av riss, avskalling og fuktproblematikk i grunnmuren. Tiltak for utbedring av skader og utbedring av fuktsikring bør vurderes for å hindre videre forringelse av konstruksjonen og redusere risiko for fuktskader, muggdannelse og svekkelse av bæreevne. Alderen på konstruksjonen og skjulte deler øker risikoen for skjulte feil og følgeskader.

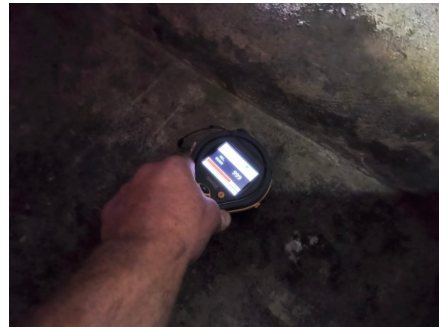
Det ble registrert forhøyede fuktverdier og synlige fuktutslag på grunnmur/kjellervegg.
