# Tilstandsrapport

Enebolig

Symreveien 10, 8450 STOKMARKNES

Befaringsdato: 04.06.2026

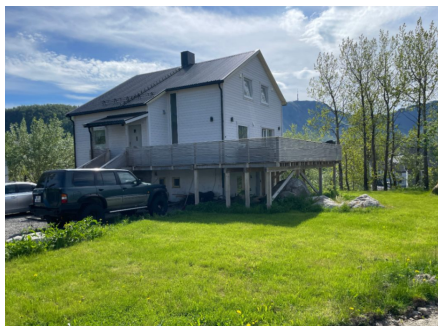
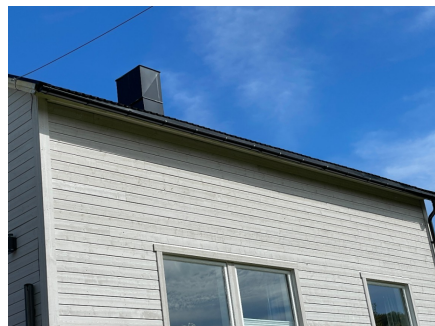
Det observeres at takrenne har noe ned bøyninger, dette kan føre til at vann som renner over takrenner kan gi skader på underliggende konstruksjoner som vinduer, kledning og mur på grunn av vannpåvirkning.

Det må påregnes noe reparasjoner av takrenner.

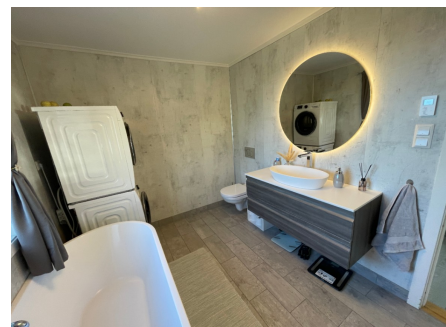
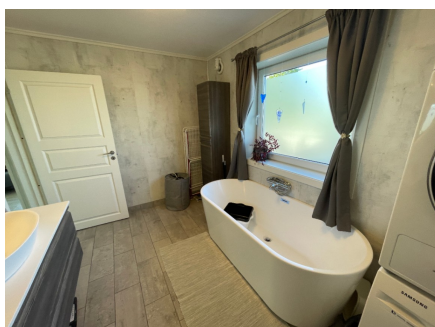
## 1 ETASJE > BAD/VASKEROM

- Det er vindu/dør med ikke fuktbestandige materialer i våtsonen (ved vask, dusj, badekar, osv.), løsningen eller byggematerialet er uegnet.

- Uegnede materialer må fuktbeskyttes/utskiftes.

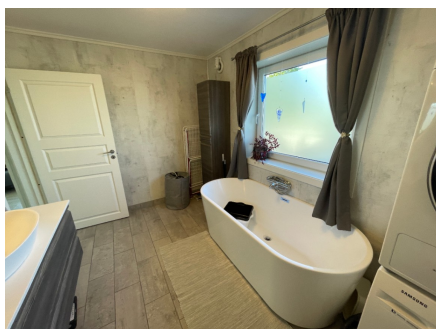
## 1 ETASJE > BAD/VASKEROM

- Det er påvist at høydeforskjell fra topp slukrist til gulv/synlig topp membran ved dørterskel er mindre enn 25 mm.
- Det er påvist sprekker i fliser.

Det observeres at kantflis under toalett har sprekker.

Det observeres at mykfuge mellom gulvflis og kantflis har noe sprekker, det samme mellom kantfliser og våtromsplater.

- Til tross for avviket i fall/høydeforskjell til sluk, vil gulvet fortsatt kunne lede vann mot sluket, men med redusert effektivitet. Dette kan potensielt øke risikoen for vannansamling i enkelte områder av badet.
