# Tilstandsrapport

Enebolig

Blindheimsvegen 104 A, 6230 SYKKYLVEN

Befaringsdato: 29.05.2026

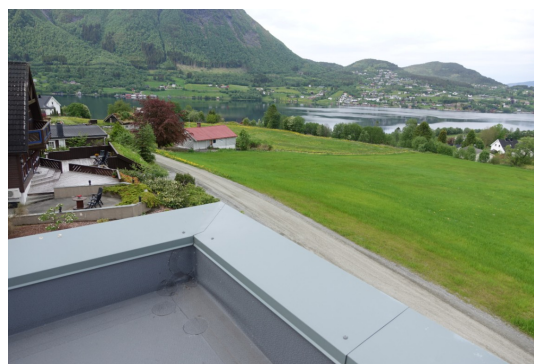
Det bør innhentes dokumentasjon på valgt løsning for parapetbeslag, da manglende lufting mellom parapetbeslag, takfolie og kledning kan medføre økt risiko for fuktskader og redusert levetid på konstruksjonen.

Det bør monteres overløp for å sikre avrenning dersom sluket går tett, for å unngå risiko for vannskader på takkonstruksjonen og innvendige arealer.

Det anbefales jevnlig tilsyn og rengjøring av sluk, spesielt på tilbygget som mangler overløp, for å redusere risikoen for tilstopping og påfølgende vanninntrengning.

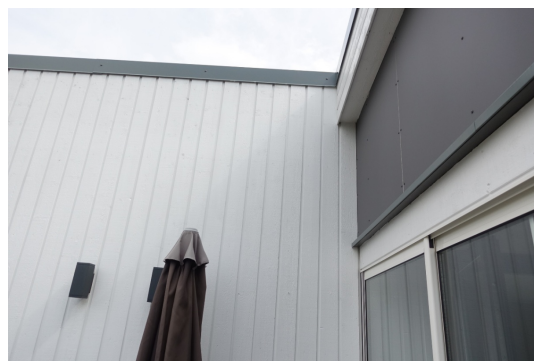
Det er registrert oppsprekking på klednings bord over rekkver.

Det bør utføres utbedring, vedlikehold av kledningsbord med oppsprekking for å hindre videre forringelse.

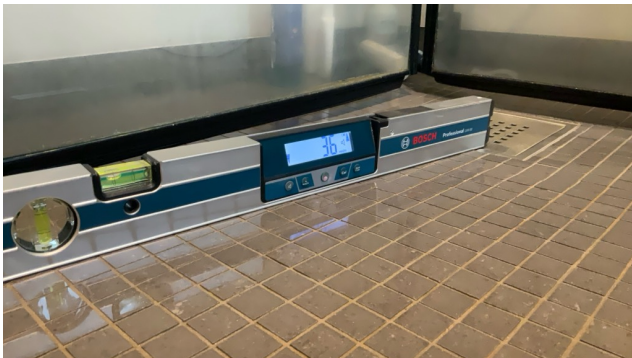
## 1. ETASJE > BAD/VASKEROM

- Det er ikke påvist tilfredsstillende løsning for å synliggjøre lekkasje fra innebygget sistene.

- Det må gjøres tiltak for å lukke avviket.
- Uten dreneringsløsning/lekkasjesikring kan lekkasjer pågå over lang tid uten å bli oppdaget. Dette kan føre til omfattende fuktskader i omkringliggende byggematerialer.

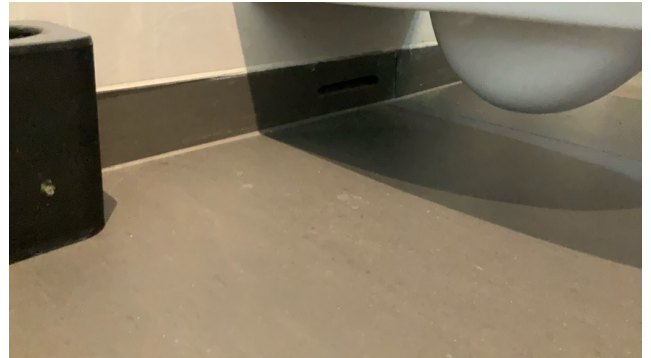
## 1. ETASJE > BAD/VASKEROM

Hulltaking er foretatt i soveromsveggen, på baksiden av dusjen. Det er i forbindelse med hulltakingen ikke påvist unormale forhold.

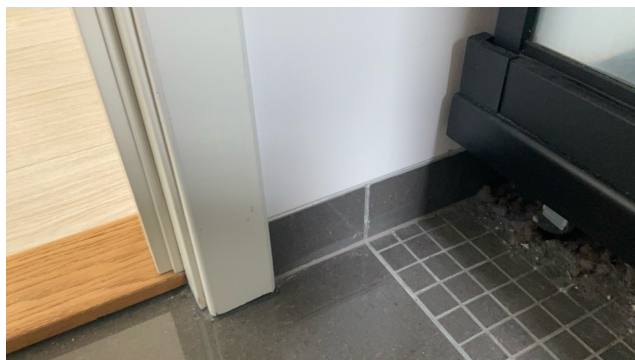
## 2. ETASJE > BAD

- Det er ikke påvist tilfredsstillende løsning for å synliggjøre lekkasje fra innebygget susterne.

- Det må gjøres tiltak for å lukke avviket.
- Uten dreneringsløsning/lekkasjesikring kan lekkasjer pågå over lang tid uten å bli oppdaget. Dette kan føre til omfattende fuktskader i omkringliggende byggematerialer.
