# Hesteskoen 7

# EGENERKLÆRINGSSKJEMA

Hesteskoen 7

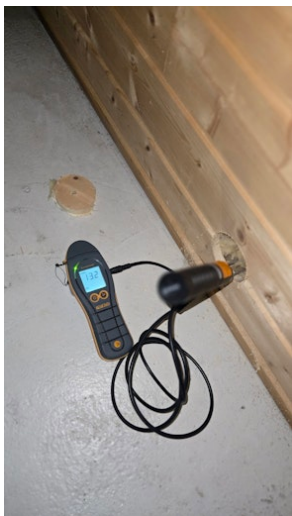
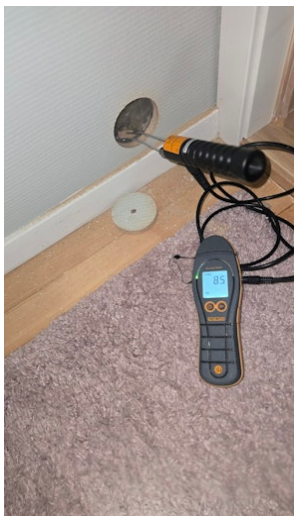
Ved fuktsøk på vegger under terreng ble det ikke indikert forhøyede fuktverdier. Ingen synlige tegn til fuktinnsig på fritt eksponert flater.

Kjeller/sokkel har vegger mot grunnen som er utforet og kledd på innsiden og i tillegg antas det og være tilfarergulv i store deler av etasjen. Det er svart ja på fuktsikring med bakgrunn i at det ikke er registrert fuktverdier over toleransenivå.

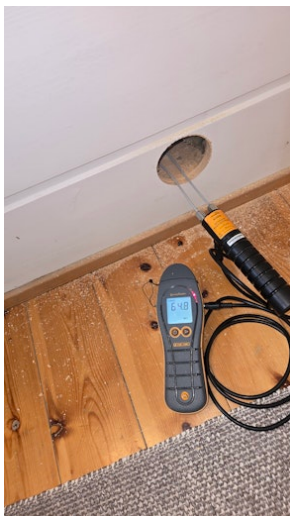
**Bad - Totalvurdering av fuktsøk:** Det ble advekket forhøyede verdier ved søk inne på badet. Svikt i tettesjiktet ble avdekket. Videre dusjing direkte på overflatene frarådes.

Det er utført hulltaking mot våtrommets vanninnstallasjon der det er antatt størst risiko for eventuelle vannlekkasjer/fuktskader. Hullet er utført fra tilstøtende rom på baksiden av våtrommets fuktsikring. Det er registrert høye fuktverdier bak dusj.

Høye fukverdier tyder på svikt i tettesjikt. Dette er målt bak dusjsone.

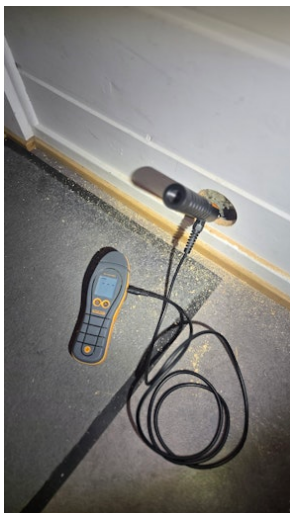
Det er utført søk etter fukt fra tilstøtende rom der dette var mulig. Ingen tegn til forhøyede fuktverdier på baksiden av membran på tilfeldige valgte plasser. Ingen konstaterte fuktskader.
