# Øyanveien 2

# Tilstandsrapport

gnr. 50, bnr. 18

## ENEBOLIG

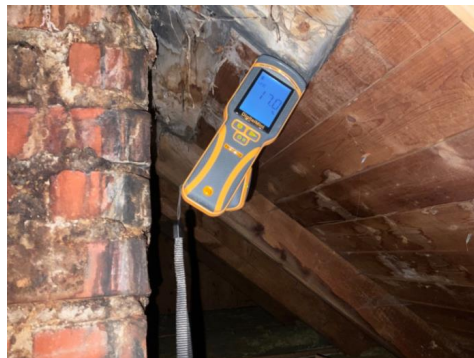
- Det er påvist fuktskjolder/skader i takkonstruksjonen

- Det må gjøres nærmere undersøkelser
- Årsak til fukt bør avdekkes. Deretter bør skaden utbedres, og skadet konstruksjon reparere eller skifte ut.

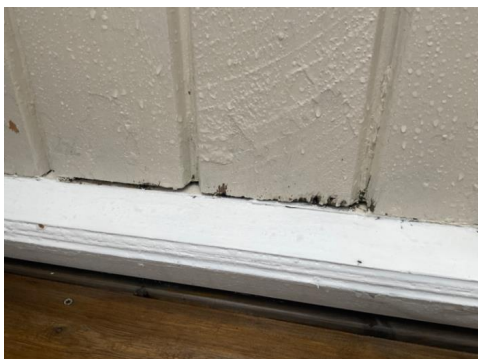
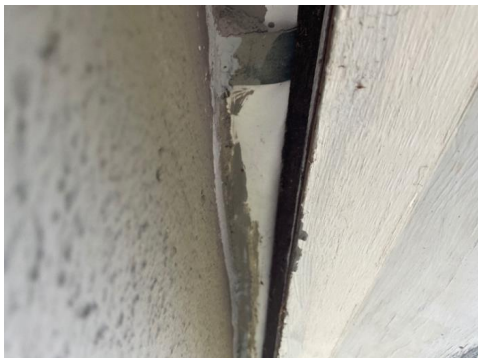
## TG 2 Yttervegger/Veggkonstruksjon

- Det er påvist spredte råteskader i bordkledningen.
- Det er ingen eller liten lufting i nedre kant av kledning mot grunnmur.

- Råteskadet bordkledning bør skiftes ut.
- Det bør foretas tiltak for å bedre lufting av kledningen.

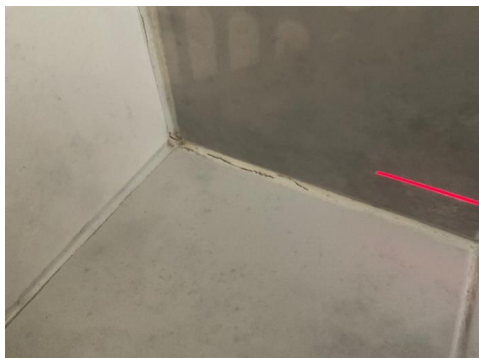
### TG 2 Overflater gulv

- Det er mulighet for at det kan forekomme vannlekkasje på våtrommet hvor vann ikke vil gå til sluk.
- Det er påvist at flisfuger i våtsonen har riss/sprekker.

- Eventuelt lekkasjevann fra utstyr utenfor dusjsone vil ikke ha en naturlig vei til sluket. Dette kan føre til at vann samler seg på gulvet og potensielt renner ut av rommet eller trenger inn i konstruksjonen.
- Det bør etableres avrenning inn til sluk for hele våtrommet.

- Det anbefales å kontrollere fallforholdene og utbedre disse slik at krav til fall mot sluk oppfylles. Ved større avvik kan det være nødvendig å bygge opp gulvet på nytt i henhold til gjeldende våtromsnorm. Arbeidet bør utføres av kvalifisert fagperson.
- Fuger bør skiftes ut.

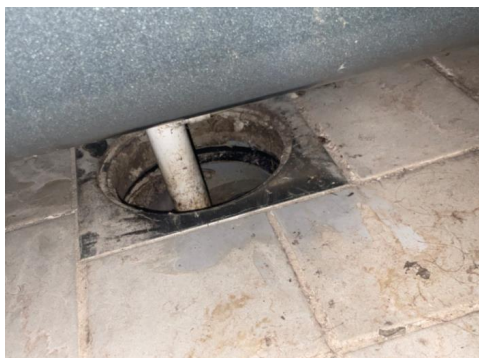
## TG 3 Vanntett sjikt, membran og sluk

- Konsekvensen er at membranens tilstand og tetthet er usikker som følge av alder og manglende dokumentasjon, noe som øker risikoen for skjulte fuktskader og kan medføre behov for nærmere undersøkelser og eventuell rehabilitering av våtrommet.
- Avvik i høydeforskjell eller fall på våtrommet vil føre til at vann ikke ledes korrekt mot sluk. Dette øker risikoen for vannansamlinger, fuktinntrengning og påfølgende skader på konstruksjon og overflater.

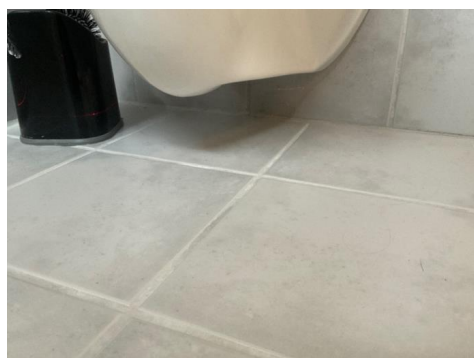
## TG 2 Sanitærutstyr og innredning

- Det er ikke påvist tilfredsstillende løsning for å synliggjøre lekkasje fra innebygget sistene.

- Ved implementering av innebygget sistene var det ikke krav om lekkasjesikring, konstruksjonen bør jevnlig observeres.

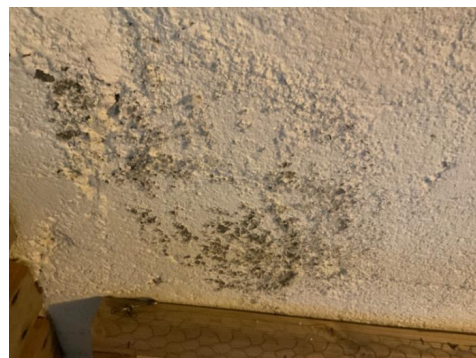
- Det mangler, eller på grunn av alder er det sannsynlig at det mangler, utvendig fuktsikring av grunnmuren ved kjeller/underetasje

- Det anbefales å vurdere behov for etablering eller oppgradering av utvendig fuktsikring og eventuell drenering rundt grunnmuren. Tiltak bør planlegges og utføres i henhold til dagens anbefalinger for å sikre en varig løsning.
- Fuktsikring av muren må etableres inkl. klemelist.
