# Egenerklæring

Rostadmoen 76, 2450 RENA

# Rostadmoen 76

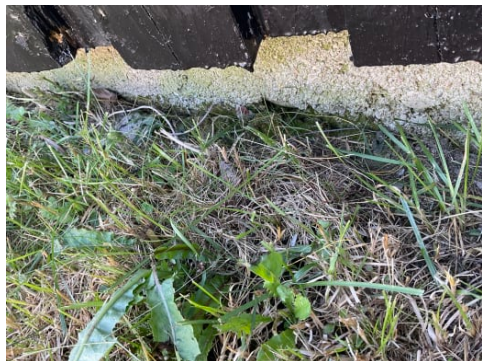
Ingen synlige fuktsikringer ved utvendige grunnmurer på opprinnelig del

- Forhøyet fuktnivå i overflater
- Punktvis avflassing eller utfelling av salt-/kalkutslag på puss eller maling

Grunnmursplast, som bidrar til å beskytte mot fukt, ble først vanlig brukt på 1970-tallet. Siden bygningen på opprinnelig del er eldre, mangler denne grunnmursplast. Noe varierende fallforhold fra grunnmurer, enkelte terrengjusteringer bør vurderes. Det ble registrert løsnet puss, fuktmerker, malingavflassing og saltutslag på innsiden av kjellervegger og på kjellergulv. Årsaken er mangelfull fuktsikring, tette dremsmasser og fravær av eller tette dremsrør. Ingen tegn til innsig av fritt vann ved befaringen. Taknedløp er ført direkte til bakken, overvann bør føres i dremsrør og vekk fra bygningskroppen for å unngå høy vannbelastning. Kjeller bør holdes under observasjon, ny drenering kan vurderes ut fra arealbehov og eget krav til nytteverdi av kjelleren. I følge Byggforsk bygghandboken er intervaller for utskifting av drenering fra 20 til 60 år.

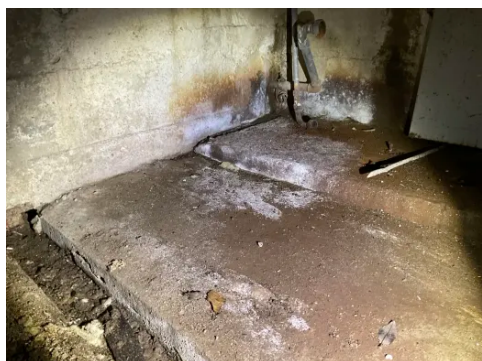
Tradisjonelle tegn etter fuktproblematikk

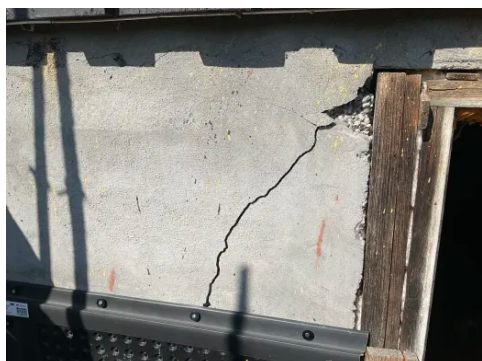
Sprekkdannelse på grunnmurer

- Omfattende riss og markerte sprekkdannelser
- Symptom på setninger (skråriss mm)
- Symptom på jordtrykk (Horisontale riss/sprekker)

Utbedringer anbefales hvor klaffventiler ligger nært terrengnivå og utsatt for innsig i kjeller, anbefalt min 15 cm til terreng. Innvendige og utvendige grunnmurer påvist med riss/sprekkdannelse, forholdet settes i sammenheng med setningsskade og jordtrykkskader. Vedlikehold og utbedringer i skadeberørte områder bør påregnes. (se bilder). Tilstand grunnet elde og påviste forhold.

- Det anbefales å reparere/pusse sprekkene og følge med på utviklingen over tid for å avklare om forholdet er stabilt.
- Løpende observasjoner anbefales for å bekrefte eller avkrefte en negativ utvikling.
- Videre undersøkelser anbefales før kjøp for å avklare tilstand og mulige utgifter. Uten nærmere undersøkelser kan det være risiko for betydelige og uforutsette kostnader.

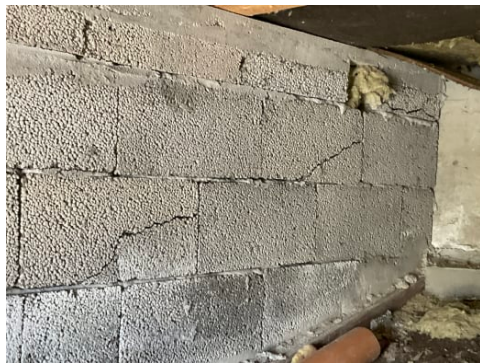
Grunnmur med tegn etter jordtrykkskade

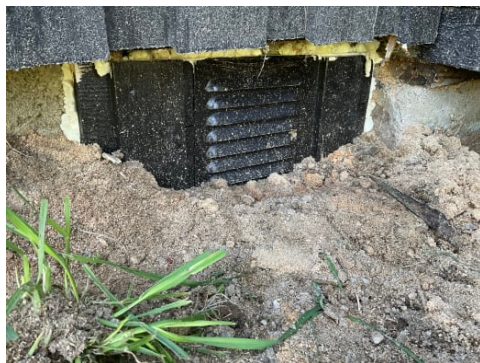
Ventil ligger nært terreng

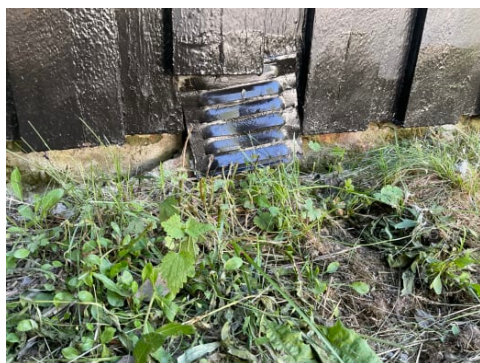
Krypjkjeller uten adkomstmuligheter

Krypjkjelleren har ingen adkomst. Krypjkjellere vurderes på generelt grunnlag som risikokonstruksjoner med høy skadefrekvens. Det gjøres oppmerksom på at en krypjkjeller er en utsatt konstruksjon hvor det er små marginer før skader oppstår. Videre undersøkelser anbefales før kjøp, slik at tilstand og mulige utgifter blir avklart. Uten slike undersøkelser kan du risikere betydelige og uforutsette kostnader. For øvrig ingen vurderinger.

- Krypjkjeller uten adkomstmuligheter, inspeksjonsmulighet til krypjkjellere bør etableres for regelmessig inspeksjoner.

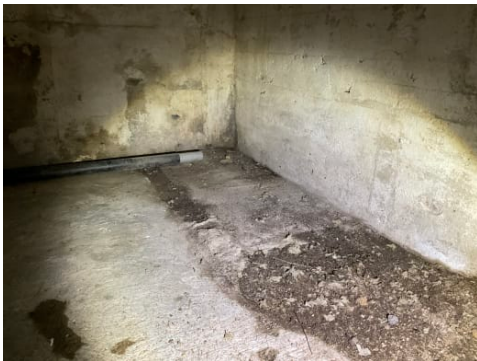
Tradisjonelle tegn etter fuktproblematikk ved rom under terreng

- Forhøyet fuktverdi i konstruksjonen
- Salt/kalkutsalg på murflater
- Fuktskjolder på overflate

| Bygningsdel | Oppsummert begrunnelse for tilstandsgrad |
|---|---|
| Rom under terreng | -Det påviste fuktnivå gir grunn til å overvåke konstruksjonen for å se utvikling over tid, og eventuelt foreta tiltak for å unngå fuktskader.<br>-Kjeller bør holdes under observasjon.<br>-Kjeller med mangelfull ventilering, ettermontering av mekanisk avtrekk må ettermonteres for å bedre luftsirkuleringen i kjeller. |

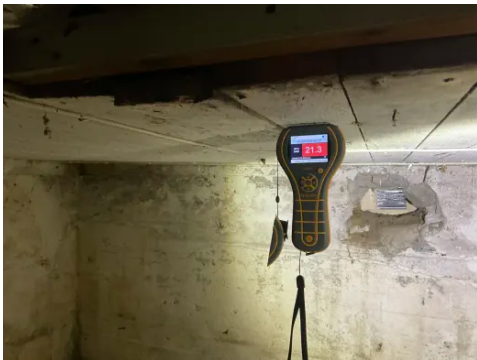
Det ble foretatt fuktsøk på etasjeskille. Fuktmålinger viser fuktverdier over faregrense for utvikling av sopp/ råteskader, målt fuktoter på 21,3%. Ingen tegn til innsig på befaringstidspunktet. Muroverflater med fuktros, saltutslag og malingavflassing, årsaken settes i sammenheng med mangelfull ventilasjon samt dårlig fuktsikring, dårlige dremsmasser og fravær av eller tette dremsrør. Kjeller bør holdes under observasjon. Kjeller vurderes som risikokonstruksjoner forbundet med rom under terreng. Kjeller og krypkjeller med mangelfull ventilasjon. Tilstandsgrad grunnet konstruksjonsvalg og generell fuktproblematikk med rom under terreng.

Verdier over faregrense for utvikling av sopp og råteskade

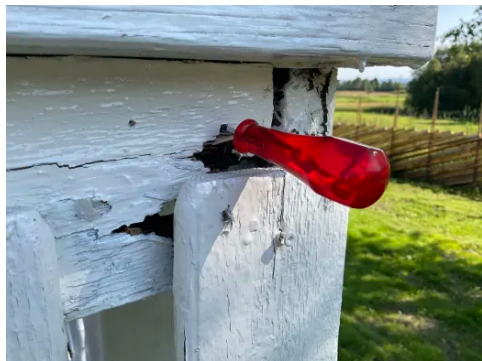
Rekkverk med råteskader

- Det registreres spredte råteskade på rekkverk

Gulv ved terrasse og plattinger utført med 21 mm terrassebord på c 60 cm bjelkelag anses underdimensjonert. Overflater med avflassing, svertesopp, råteskader og slitte overflater, rekkverk med råteskade og berørte områder må umiddelbare tiltak iverksettes for å begrense skadeomfanget. Utbedringer anbefales hvor trappevanger ligger på jomfruelig terreng og utsatt for fuktskader, anbefalt min 15 cm til terreng. Terrasse har symptom på skader som tilsier behov for tiltak. Tilstandsgrad grunnet elde og påviste forhold.

Vedlikehold, påkostninger og utskiftninger av rekkverk med råteskader og berørte områder må påregnes.

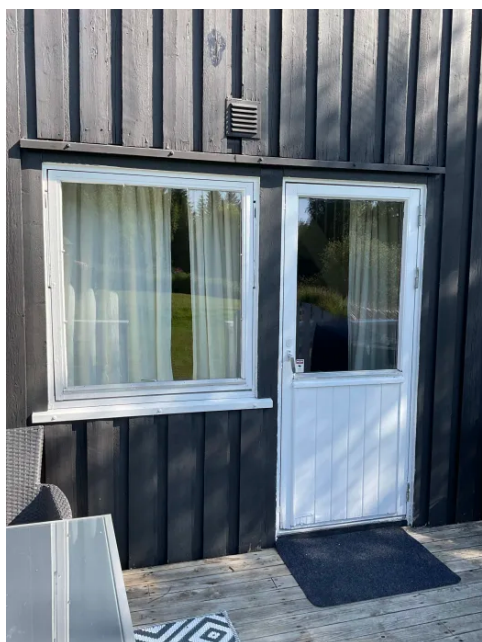
Terrassedør med vedlikeholdsbehov

- Værslitte karmen med behov for vedlikehold
- Lokale fuktskader uten tegn til nedbrytning

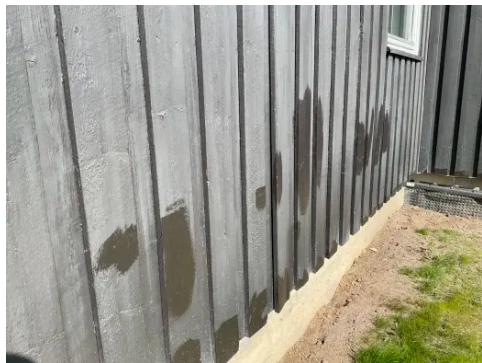
Fasader med fagenyanser

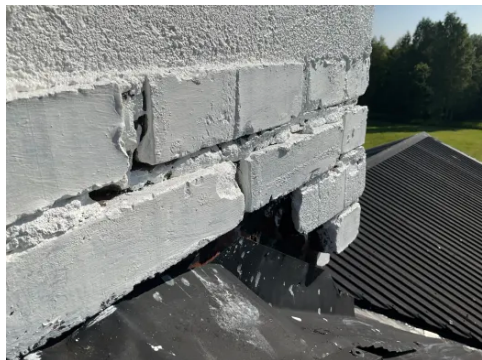
Skorstein over tak med noe avflassing og slitte fuger, i følge Byggforsk byggdetaljblad bør teglverk omfuges i intervaller på 40 år. Funksjon og tilstand av pipe må vurderes av fagperson. Tilstand grunnet elde og påviste forhold.

Slitte fuger over tak

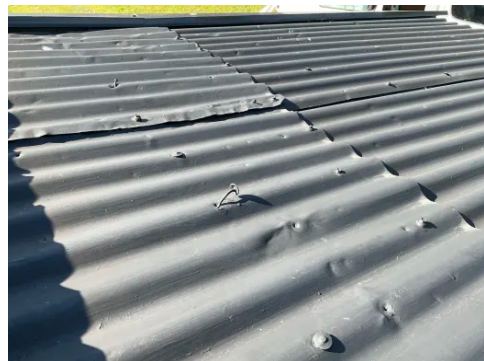
Taktekking med spikeropptrekk

Kontrollen er utført oppe på tak og innvendige himlingsoverflater. Taktekkingen må holdes under observasjon da det ikke er etablert sekundærsjikt, forholdet vurderes som mangelfullt. Taktekkingen har overskredet over sin forventet levetid, så å restlevetid er noe usikker i fremtiden som kommer. Tekkingen har i den senere tid blitt ettergått med innfestning som er utført med spiker. Det er benyttet uegnet festemateriale uten tettepakninger, takplater med flere hulldannelser etter tidligere innfestning. Ettergå feste materiell på taket må påregnes omgående samt utskiftning til skruer med tettepakninger (farmerskruer). I følge Byggforsk byggdetaljblad er middels levetid for tekking med meta lplater ca 35 år. Tilstand grunnet elde og påviste forhold.

- Tekkingen vurderes å ha kort gjenværende restlevetid.
- Tekkingen bør holdes under observasjon, i påvente av ny tekking.
- Utbedringer av påviste forhold med spikeropptrekk/mangelfull innfestning og bruk av feil festemidler må påregnes omgående.
- Hulldannelser etter tidligere innfestning må forsegles med egnet fugemasse. (Værbestandig)

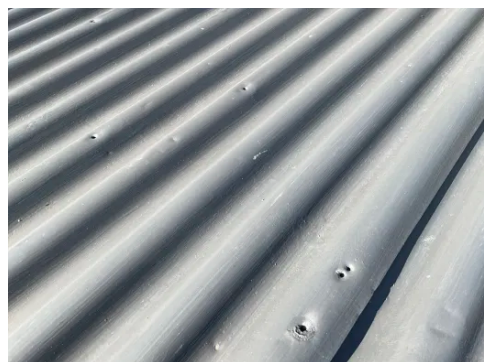
Takplater med flere hulldannelser etter tidligere innfestningsmateriell

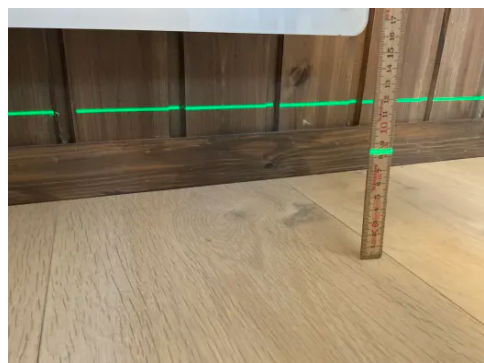
Målt avvik på 23 mm inne på kjøkken

Med bruk av nivelleringslaser ble det registrert et avvik på 23 mm inne på kjøkken innenfor en lengde på 2 meter. Ingen påviste indikasjoner ved gulvoverflater som tilsier fuktskader. Enkelte gulvoverflater med noe knirk. Det er ikke behov for umiddelbare tiltak men ved evt. legging av nytt gulv som stiller krav til planhet av underlaget, må tiltak påregnes. Tilstandsgrad 2 gis med bakgrunn i standardens krav til godkjente måleavvik.

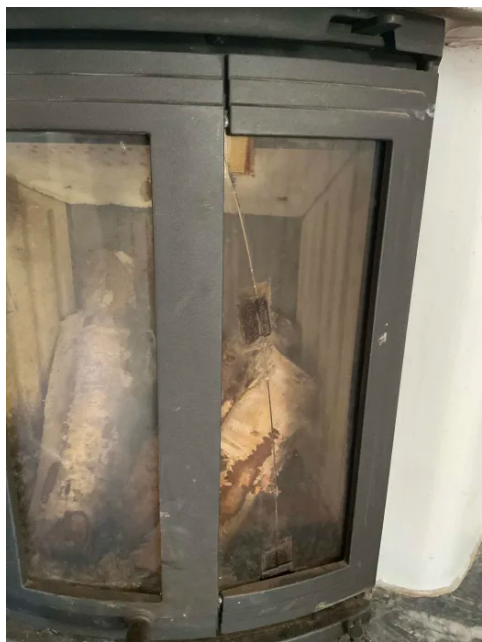
Ildsted med glasskader på 2 felt

Det anbefales å ettermontere regnskjerm på pipeløp over tak.  
Ildsteder med tilfredsstillende avstand fra brennbart material.  
Det registreres glasskade på sidefelt på ildsted, ingen opplysninger vedrørende fyringsforbud, påkostninger med utskiftning av glass med skade må påregnes før ildstedet tas i bruk grunnet fare for røykutvikling i boligen. Tilstand grunnet elde og påviste forhold.

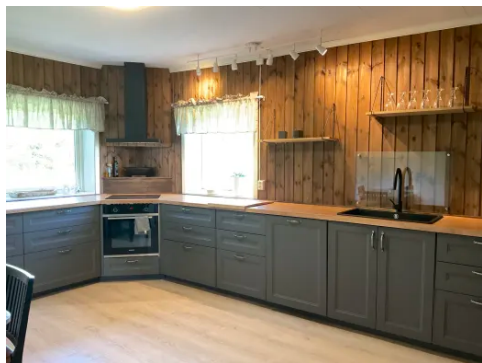
Lekkasjevakt er ikke montert. Krav til lekkasjestopper ved rom med vanninstallasjoner og uten sluk fra 1.juli 2010, Teknisk forskrift §15-5. Lekkasjesikring må ettermonteres etter gjeldene forskriftskrav, forøvrig ingen påviste feil eller mangler. Ingen tegn til fuktproblematikk ved kjøkkenet eller tilstøtende bygningsmasse som kan settes i sammenheng med rommets funksjoner. Overflater og installasjoner med liten bruksslitasje, tilstandsgrad 2 er gitt grunnet manglende lekkasjesikring.

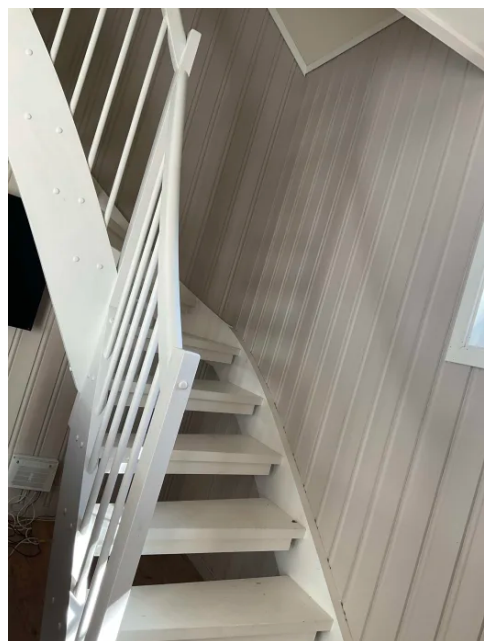
Trapp med manglende håndløper

Selv om løsningen var forskriftsmessig ved oppføring, medfører avvik fra dagens krav økt risiko for fallulykker, særlig for barn, samt redusert sikkerhet ved bruk av trappen. Manglende håndløper reduserer muligheten for støtte og stabilitet ved bruk av trappen, og øker risikoen for fallulykker, særlig for barn, eldre og personer med redusert balanse. Håndløper må ettermonteres for å lukke avviket.

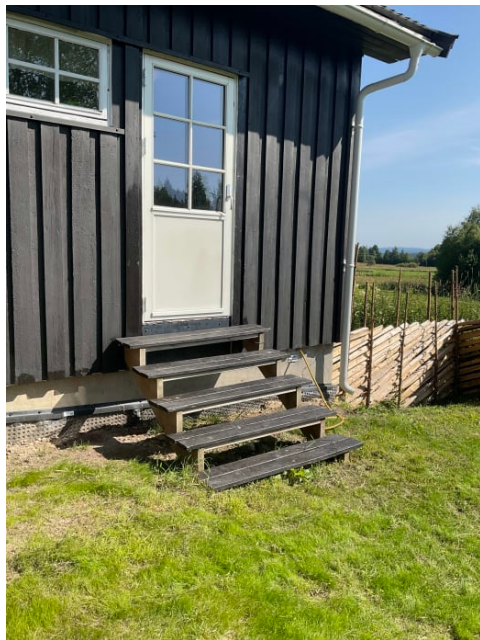
Rekkverk ved utvendige trapper er ikke etablert gir økt risiko for fallulykker, med fare for alvorlig personskade.  
Tiltak vil være å ettermontere rekkverk ved terrengtrapper.

Terrengtrapper uten rekkverksikring

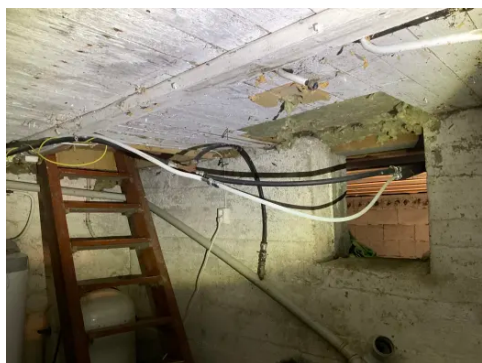
Installasjoner med mangelfull innfestning i kjeller

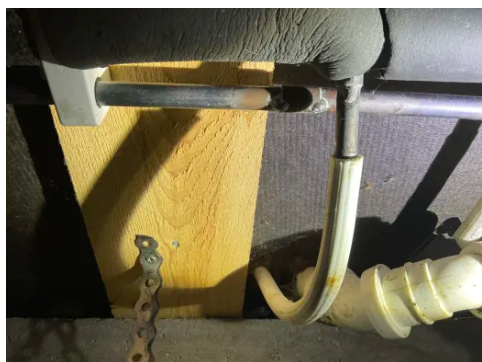
Enkelte installasjoner i kjeller med manglende isolering

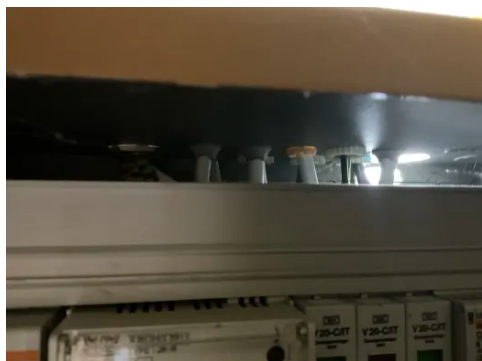
Utett sikringsskap

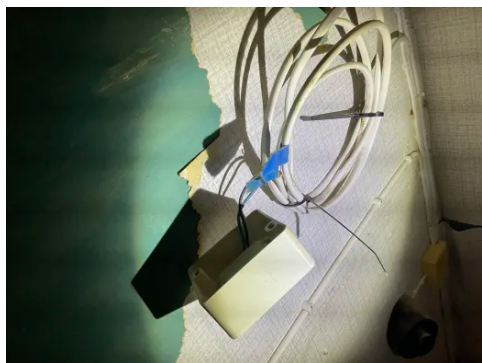
Det registreres mangelfull innfestning på det elektriske utstyret

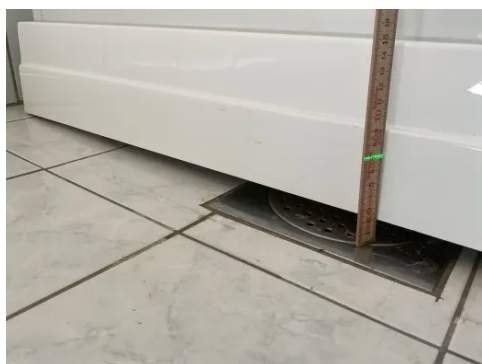
Baderom fra 1995, baderommet har overskredet sin forventet levetid. Det er ikke tilfredsstillende fall til sluk, det registreres svakt fall til sluk. For å få tilstandsgrad 0 eller 1 må gulvet bygges om for å oppnå riktig fallforhold til sluk. Ved fremtidig renovering må det påse at baderommet blir etablert med riktig fall etter gjeldene forskriftskrav. Fuger bak dusjkabinett med generell slitasje, oppsprekking i fuger samt at det registreres gjennomgående sprekke-dannelser ved flere gulvfliser og enkelte fliser med boom/mangelfull heft. Det er blitt utført lokale utbedringer med mykfug, veggfliser med mangelfull heft/løse fliser. Mykfuger mot innvendige hjørner i overgang gulv og veggfliser med oppsprekking og lokal slitasje. Forholdet medfører redusert funksjon og økt risiko for fukt- og følgeskader, og behov for totalrehabilitering. Utbedringer og refuging må påregnes i påvente av renovering av badet må påregnes. Rekvirent opplyser at funksjon ved varmekabler i gulv har vært varierende men at de fungerer nå. I følge Byggforsk byggdetaljblad kan man på overflater og tettesjikt ikke forvente lengre levetid enn ca 20 år. Dette er helt avhengig av bruken. Baderommet må påregnes og renoveres grunnet elde og påviste forhold.

Gulv med noe mangelfullt fallforhold

Badet må totalrenoveres.

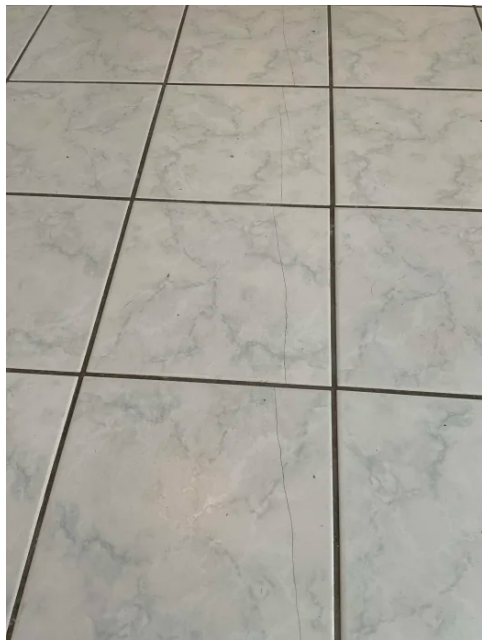
Gulvfliser med gjennomgående sprekker

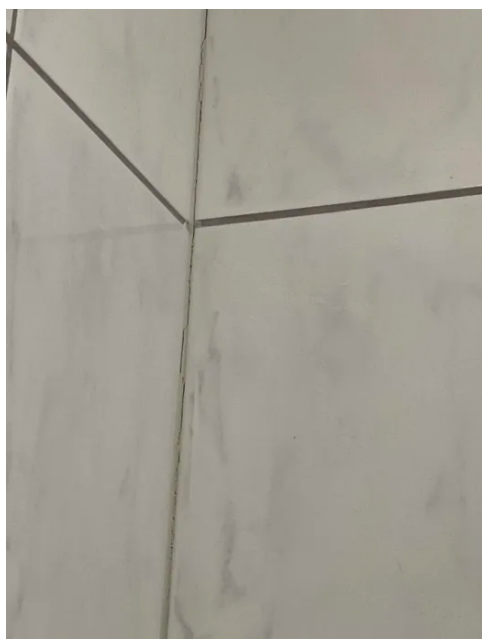
Fuger mot innvendige hjørner med oppsprekking

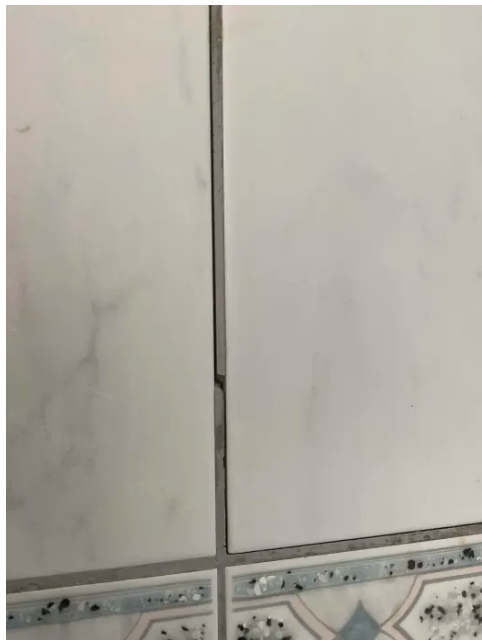
Støpte fuger med oppsprekking og generell slitasje

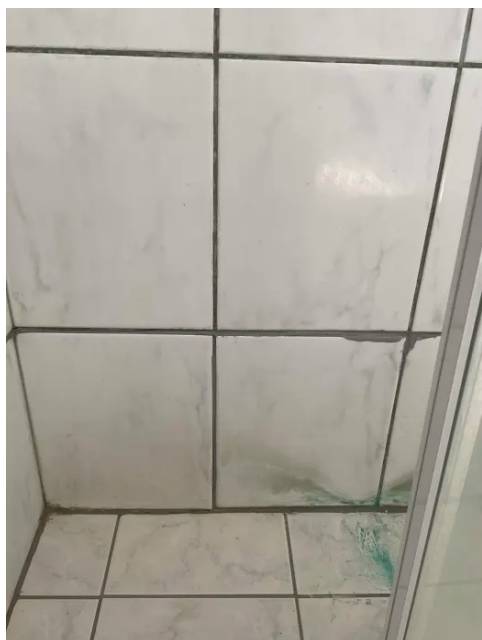
Utbedringer av fuger utført med mykfug

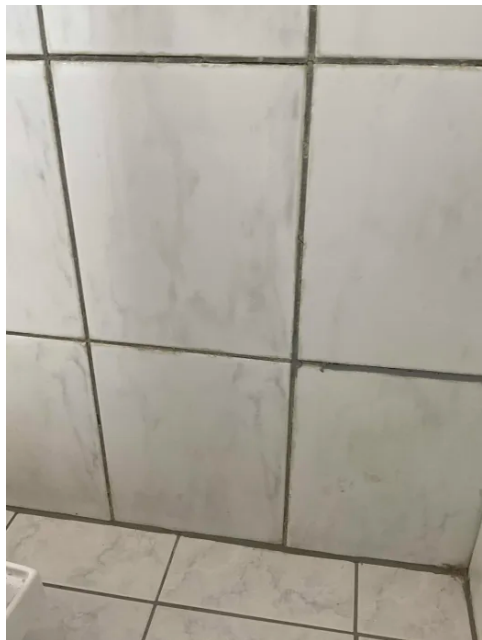
Veggfliser med mangelfull heft/boom
