# Tilstandsrapport

Tomannsbolig

Øverleitet 53, 6670 ØYDEGARD

Befaringsdato: 01.07.2026

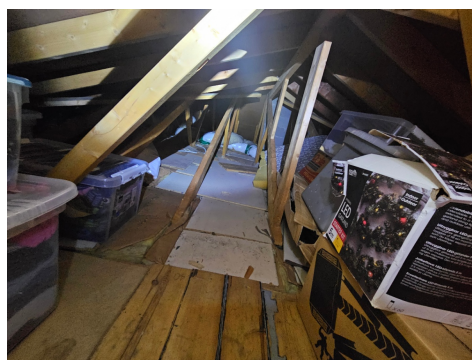
- Det er påvist fuktskjolder/skader i takkonstruksjonen

Det ble registrert fuktskjolder på takstolene ved befaringen. Fuktskjoldene fremstod som tørre på befaringsdagen, og det kan ikke fastslås når de har oppstått. Det kan ikke utelukkes at skjoldene stammer fra byggeperioden, da takkonstruksjonen kan ha vært eksponert for nedbør før bygget ble lukket. På bakgrunn av observasjonene anbefales det likevel å foreta nærmere undersøkelser for å avklare om det foreligger pågående eller tidligere fuktpåvirkning.

- Årsak til fukt bør avdekkes. Deretter bør skaden utbedres, og skadet konstruksjon reparere eller skifte ut.

Det anbefales å gjennomføre ytterligere undersøkelser av konstruksjonen. Eventuell tilgjengelig dokumentasjon knyttet til utførelse eller tidligere utbedringer bør innhentes dersom dette er mulig.

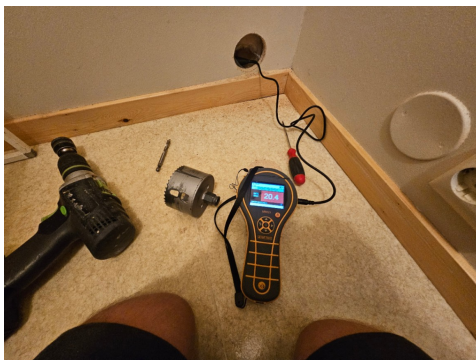
Hulltaking er foretatt i utforet trevegg i bod tilknyttet bad, som ligger mot terreng. Det ble registrert et fuktinnhold på 20 vektprosent i treverket.

Fuktmålingen er en stikkprøvekontroll utført på ett målepunkt og kan derfor ikke utelukke forhøyede fuktverdier eller fuktskader andre steder i konstruksjonen.

Et fuktinnhold over ca. 17–18 vektprosent kan over tid gi grunnlag for utvikling av muggsopp og råte dersom forholdene vedvarer. Den registrerte verdien på 20 vektprosent vurderes som noe forhøyet, men er ikke uvanlig i konstruksjoner mot terreng og kan skyldes naturlig kapillært fuktopptrekk fra grunnen. Verdier opp til ca. 15 vektprosent regnes normalt som tørre.

Rom under terreng er generelt å anse som risikokonstruksjoner med økt sannsynlighet for fuktpåvirkning. Slike konstruksjoner er mer utsatt for fukt- og råteskader i blant annet bunnsvill, stenderverk og tilstøtende bygningsdeler som følge av fukttransport fra grunnen og kondensdannelse ved temperaturforskjeller. Det anbefales derfor jevnlig kontroll av konstruksjonen og god ventilasjon for å redusere risikoen for fremtidige fuktrelaterte skader.

- Det er gjennom hulltaking påvist høyt fuktnivå inne i innforet vegg, men ikke påvist fuktskader i dette området.

- Det påviste fuktnivå gir grunn til å overvåke konstruksjonen jevnlig for å se utvikling over tid, og eventuelt foreta tiltak for å unngå fuktskader.
- Det anbefales å avdekke årsak til fukt og iverksette tiltak for å redusere fuktbelastningen, samt følge med på utviklingen.

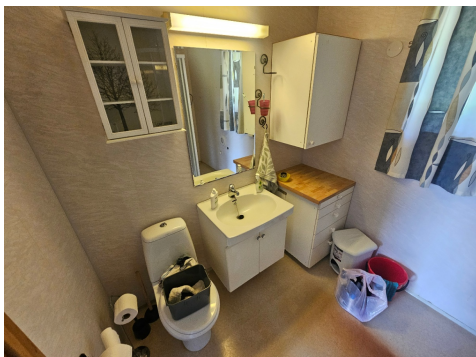
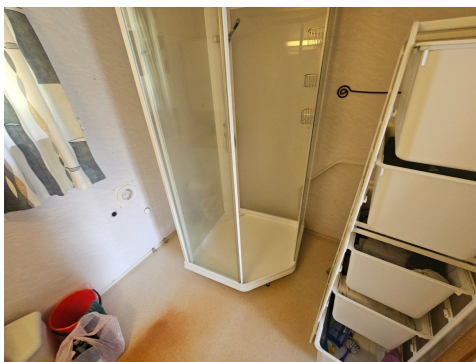
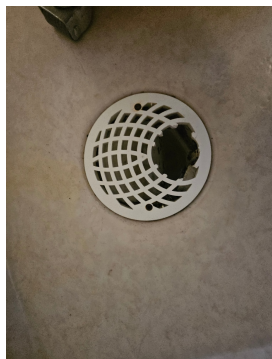
- Manglende oppgradering av våtrommet medfører høy risiko for at konstruksjonene ikke vil tåle vanlig bruk av vann eller lekkasjer. Dette kan føre til fuktskader på tilstøtende konstruksjoner.

Manglende dokumentasjon og bruk av utdaterte eller uegnede materialer medfører økt risiko for fuktskader, lekkasjer og følgeskader i tilstøtende konstruksjoner.

Det anbefales å innhente dokumentasjon på utførte arbeider, samt å oppgradere ventilasjon og fallforhold for å redusere risikoen for skader.

**Kostnadsestimat: 200 000 - 500 000**

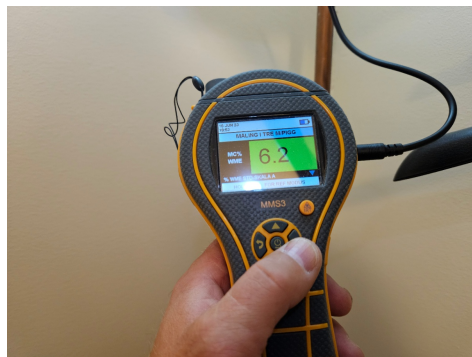
### TG 0 Tilliggende konstruksjoner våtrom

Hulltaking er foretatt og ingen unormale forhold er avdekt. Hulltaking er en stikk kontroll ett sted. Kontrollen kan ikke utelate fuktskader andre steder i rommet.

Ved 17-18% kan fuktighet, råte og muggsopp dannes. Her er det målt 6%. Det vurderes som tørt opp til 15%.

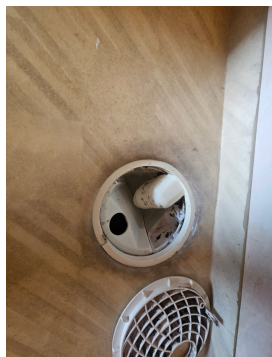
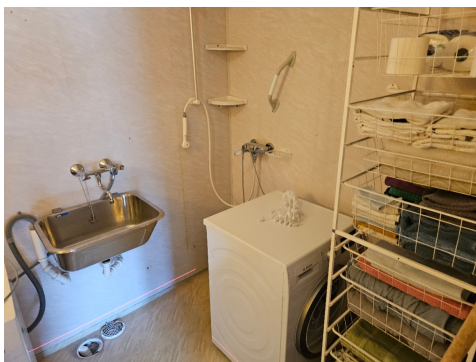
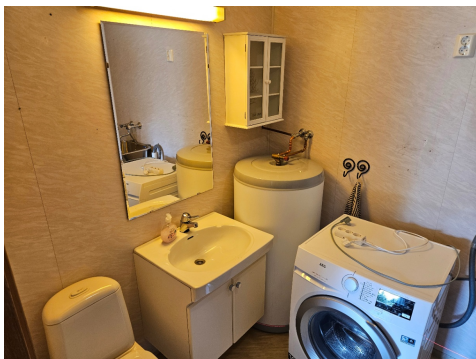
- Manglende oppgradering av våtrommet medfører høy risiko for at konstruksjonene ikke vil tåle vanlig bruk av vann eller lekkasjer. Dette kan føre til fuktskader på tilstøtende konstruksjoner.

Manglende dokumentasjon og bruk av utdaterte eller uegnede materialer medfører økt risiko for fuktskader, lekkasjer og følgeskader i tilstøtende konstruksjoner.

Det anbefales å innhente dokumentasjon på utførte arbeider, samt å oppgradere ventilasjon og fallforhold for å redusere risikoen for skader.

**Kostnadsestimat: 200 000 - 500 000**

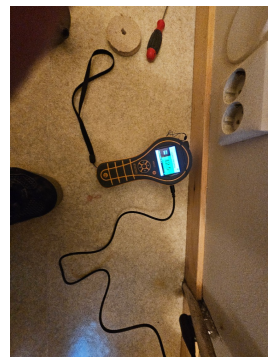
### TG 0 Tilliggende konstruksjoner våtrom

Hulltaking er foretatt og ingen unormale forhold er avdekt. Hulltaking er en stikk kontroll ett sted. Kontrollen kan ikke utelate fuktskader andre steder i rommet.

Fuktkontroll er utført i ved vannrør i tilliggende bod. Fuktkontroll er en stikk kontroll ett sted. Kontrollen kan ikke utelate fuktskader andre steder i rommet.

Ved 17-18% kan fuktighet, råte og muggsopp dannes. Her er det målt 12%. Dette er noe forhøyet, men ikke unormalt og kan komme av kapillært fuktopptrekk fra grunnen. Det vurderes som tørt opp til 15%.
