# Tilstandsrapport

gnr. 37, bnr. 601

Befaringsdato: 27.05.2026

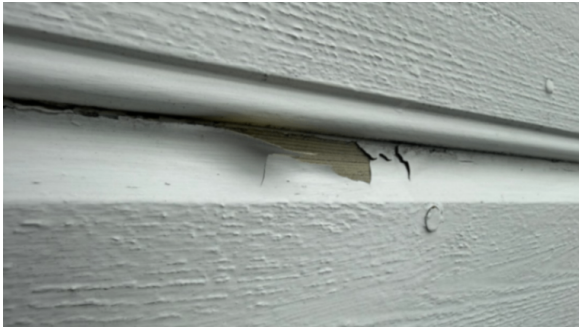
- Det er avvik:
- Kledningen ligger stedvis helt ned mot terreng.
- Det er stedvis endel slitasje/sprekker i maling.

Flas i maling.

- Tiltak:
- Avstand mot terreng bør økes for å hindre at fukt fra bakken trekker inn i kledningen og fører til råteskader.
- Det må påregnes vedlikehold og kanskje også utskifting av enkelte bord.

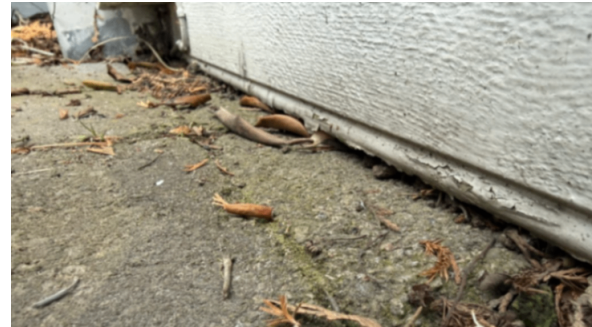
Kledningen ligger stedvis for nærme bakken.

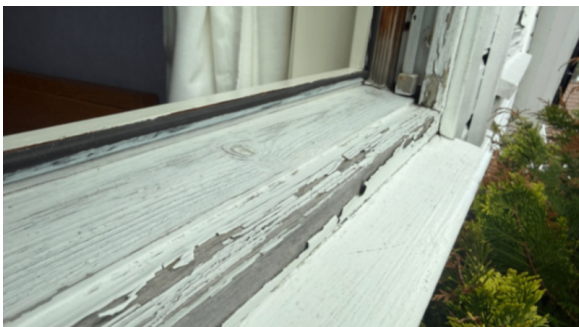
- Det er påvist noen glassruter som er punktert eller sprukne.
- Det er avvik:
- Flere av vinduene bærer preg av manglende vedlikehold.
- Det er stedvis værslitte karmen.
- Enkelte vinduer har fuktskader på innvendig karm.

Flere av vinduene bærer preg av manglende vedlikehold.

- Tiltak:
- Slitte karmen må overflatebehandles for å hindre videre fuktinntrenging.
- Fuktskader på innvendig karm er tegn på kondensering, det kan skyldes bl.a dårlig ventilering, punkterte glass eller dårlige pakninger.
- Det må påregnes vedlikehold og utskifting av enkelte vinduer kan ikke utelukkes.

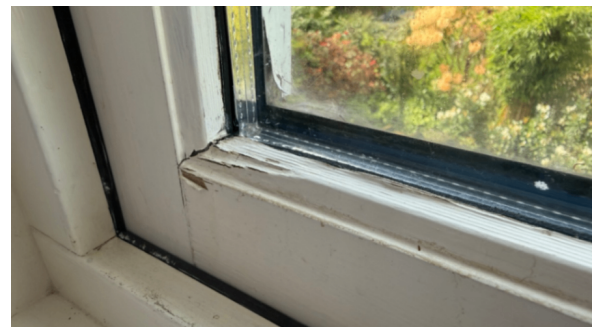
Fuktskader på innvendig karm.

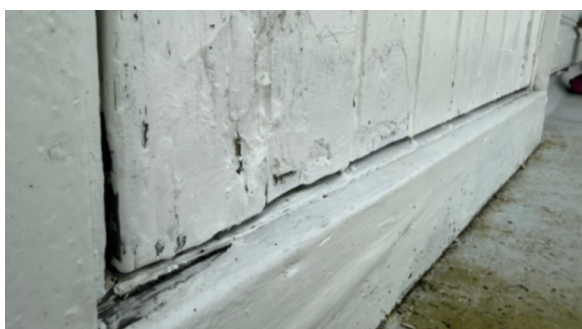
- Det er avvik:
- Balkongdør i 2.etg har stor slitasje og råteskader i nedre del.
- Balkongdører ellers har stedvis stor slitasje.

Råteskader balkongdør loft.

- Tiltak:
- Balkongdør i 2.etg bør skiftes ut.
- Resten av dørene kan nok klare seg med vedlikehold / småreparasjoner, men utskifting kan ikke utelukkes.

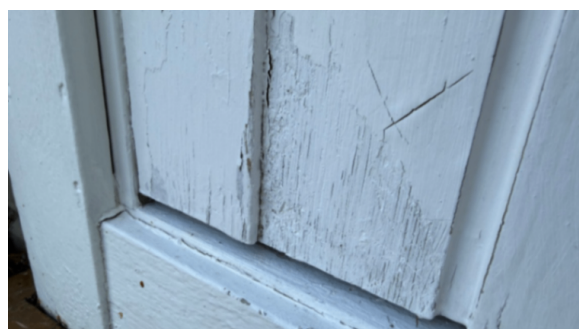
Slitasje balkongdør stue.

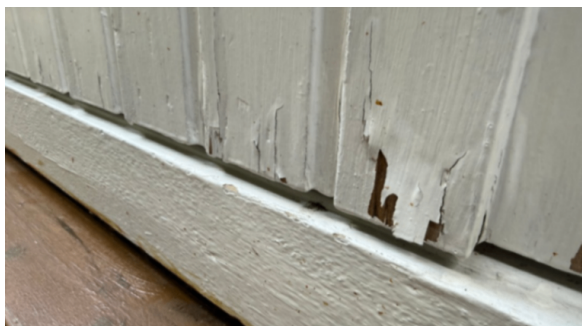
Slitasje balkongdør vaskerom.

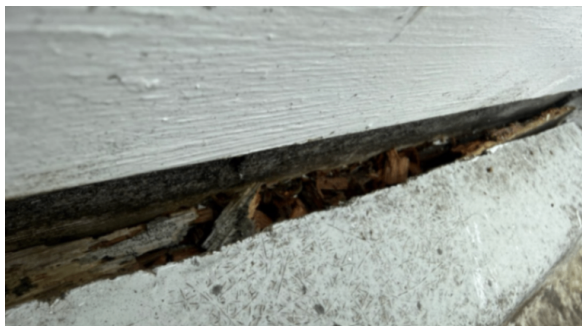
- Det er avvik:
- Glassfibertekkingen har en utett avslutning langs kanten, noe som har ført til råteskader i konstruksjonen under.
- Det ligger også en skjult takrenne som er kledd inne bak rekkverk, dette er langs kanten av glassfibertekkingen og kan også ha noe med råteskadene å gjøre.
- Rekkverk er løst som følge av råteskader ved innfestingen.

Utett avslutning av glassfibertekke med påfølgende råteskader i konstruksjonen under.

- Tiltak:
- Glassfibertekkingen må skiftes/utbedres. Glassfibertekking er sårbar for bevegelser i konstruksjonen og skader kan oppstå. Da det er rom under kan dette medføre høy risiko.
- Dersom takrennen er tett vil det samle seg vann som tilslutt vil renne over og føre til råteskader i konstruksjonen rundt. Takrennen må være tilgjengelig for inspeksjon og jevnlig rengjøring.
- Det må undersøkes nærmere hvor mye av konstruksjonen som er råteskadet og utbedringer må foretas deretter.

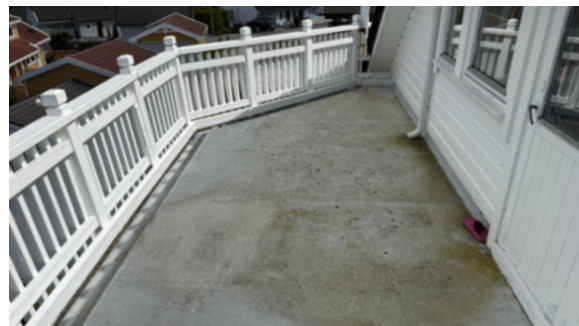
Oversiktsbilde. Råteskader langs avslutningen av glassfibertekke mot rekkverk.

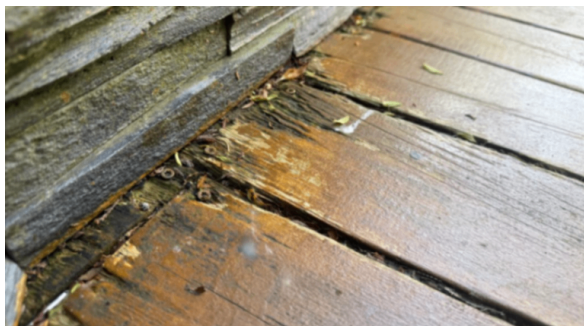
- Det er avvik:
- Det er råteskader i terrassebord mot mur.
- Søyler ved platting utenfor leilighet står rett på bakken og har påbegynnede råteskader.
- Tetningsplater i bjelkelag over inngangsparti er ufagmessig utført.

Råteskader i terrassebord mot mur.

- Tiltak:
- Terrassebordene ligger for tett mot muren slik at fuktighet blir liggende over tid og ikke tørker opp. Det bør etableres større avstand mellom terrassebord og mur slik at det blir lufting.
- Søyler bør monteres på søylesko for å unngå at fukt fra bakken trekker inn i trevirke.
- Tetningsplater må utbedres for å hindre videre fuktskader.

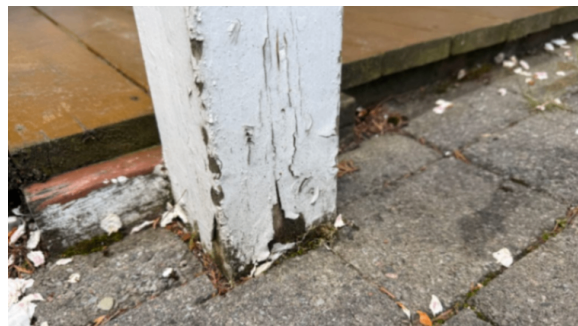
Søyle står rett på bakken.

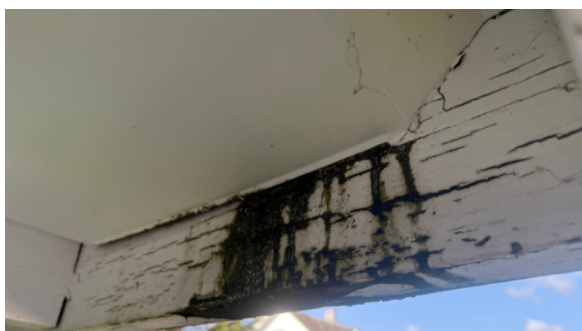
Fuktskader på bjelkelag pga ufagmessig utførelse av tetningsplater.

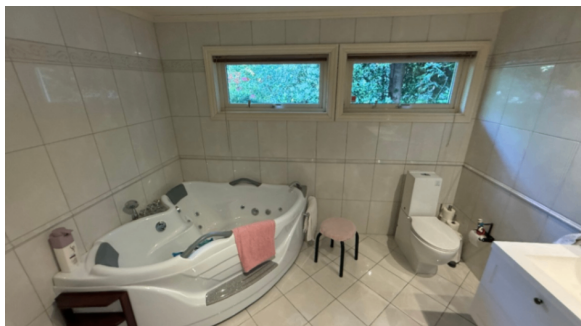
Det er vindu med ikke fuktbestandige materialer i våtsonen (over badekar), løsningen eller byggematerialet er uegnet.

Dersom det ikke gjøres tiltak, kan dette ved vannsøl medføre oppfukting, oppsvelling og forringelse av materialer over tid og fuktskader på tilstøtende konstruksjoner.

Vindu i våtsonen over badekar.

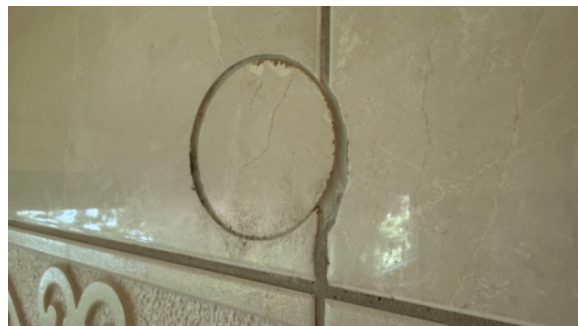
Hull i fliser over baderomsinnredning har kun visuell betydning.

Hull i fliser som er lappet igjen.

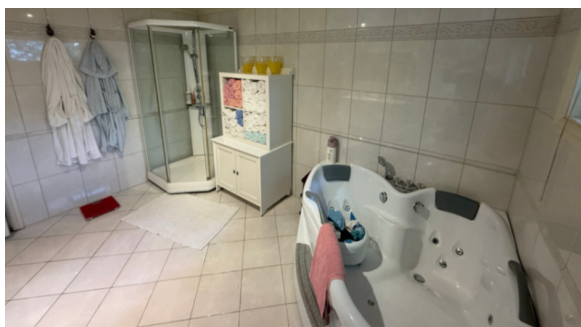
Sluk er plassert under badekar og dusjkabinett og er ikke inspisert.

- Det er viktig å merke seg at levetiden til en membran varierer basert på kvalitet, installasjon og bruk. Eldre membraner kan bli sprø og sprekke opp, noe som fører til at de mister sin vanntettende funksjon. Dette kan resultere i vannlekkasjer gjennom vegger og gulv og fuktskader.
- Sluket må sjekkes og rengjøres jevnlig.
- Eldre sluk av plast er ofte utsatt for lekkasjer og særlig i overganger. Eventuelle lekkasjer kan medføre fuktskader på tilliggende konstruksjoner.

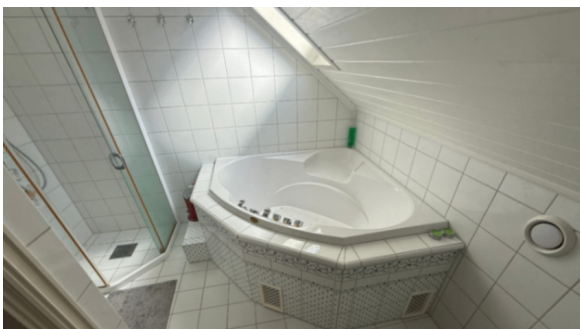
Trepanel i våtsonen over badekar.

Dersom det ikke gjøres tiltak, kan dette ved vannsøl medføre oppfukning, oppsvelling og forringelse av materialer over tid og fuktskader på tilstøtende konstruksjoner.

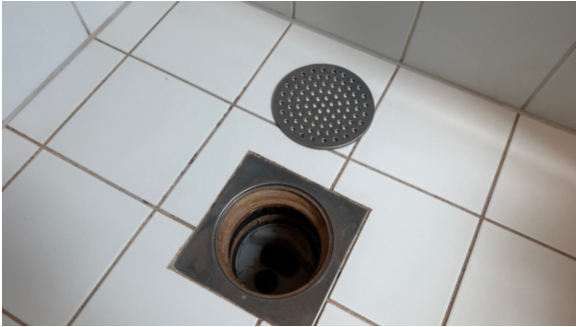
Sluk i dusjsonen.

- Sluket må sjekkes og rengjøres jevnlig.
- Overvåk tilstanden jevnlig. For å få tilstandsgrad 0 eller 1 må tettesjiktet skiftes ut, men tidspunktet for når dette er nødvendig er vanskelig å si noe om.

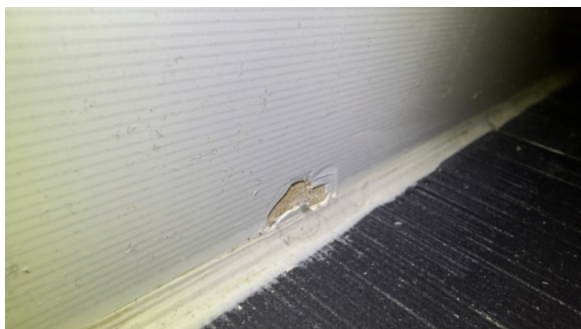
Det er en skade på flis.

Skade på flis.

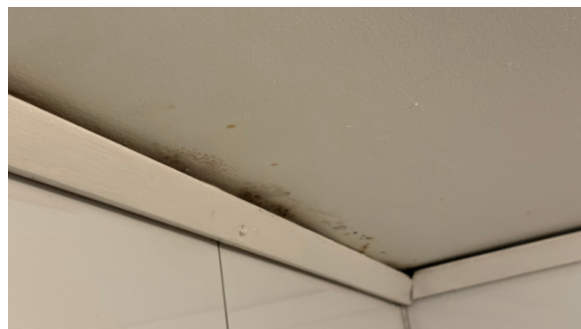
Selv om svertesopp hovedsakelig er et overflatefenomen, kan kraftig vekst indikere høy fuktighet som igjen kan føre til at råtesopper etableres og forårsake skade på bygningskonstruksjonen.

Svertesopp i taket over dusjsone.

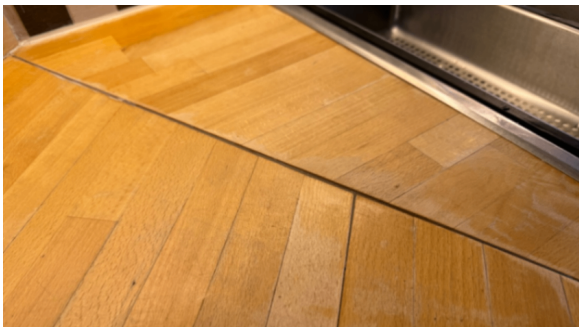
Benkeplaten har tegn på svelling og har stedvis sprekker / skjøter som har trekt seg fra hverandre.  
Kjøkkenet er av eldre dato og noe slitasje må påregnes.

Benkeplate har tegn på svelling.

Benkeplate bør forsegles slik at ikke fuktighet trekker inn i sprekker.

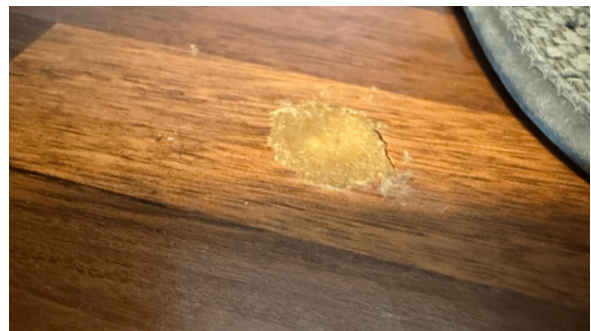
Skade på benkeplate.

Kjøkkenet trenger oppgradering / vedlikehold.  
Teip må fjernes og avløp må utføres fagmessig.

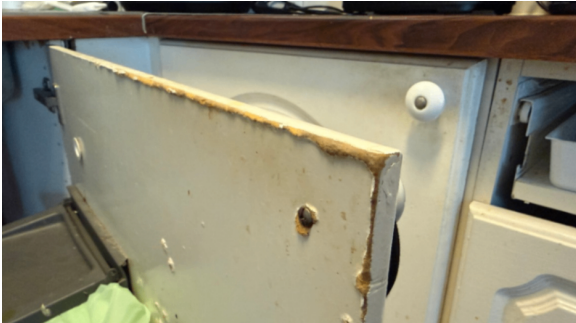
Svelling på skapdør.

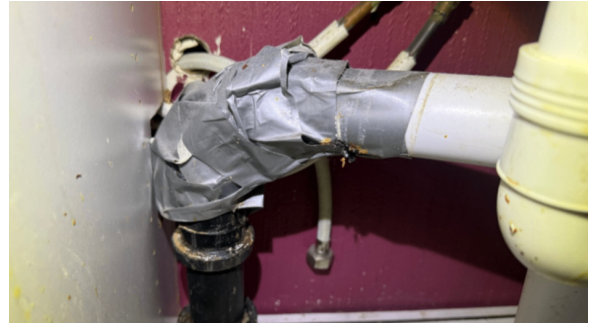
Ufagmessig utførelse av avløp.

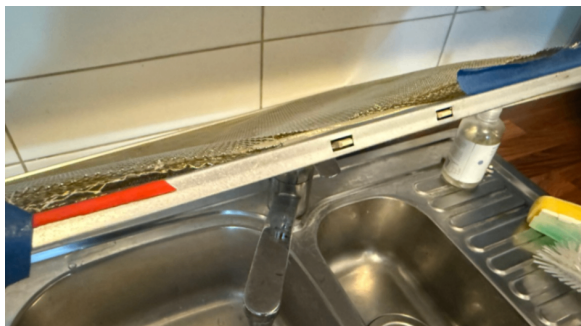
Fettfilter er ødelagt.

Fettfilter bør skiftes ut.
