# Tilstandsrapport

📍 Ekrebakken 4, 6200 STRANDA

# gnr. 49, bnr. 147

Rapportdato: 15.06.2026

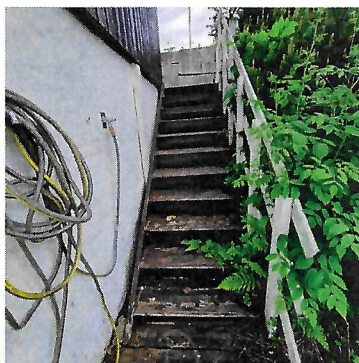
Trapp av tre.

Rekkverk må utbetrast.
