# Tilstandsrapport

Enebolig

Sønderhombsvegen 23, 2850 LENA

Befaringsdato: 10.07.2026

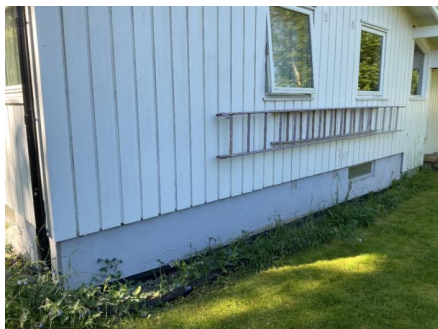
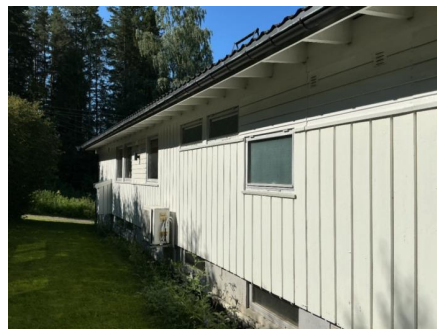
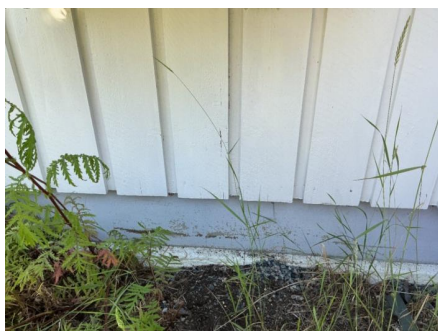
## TG 2 Vinduer og takvinduer/takluker/overlys

- Det er påvist noen glassruter som er punktert eller sprukne.
- Vinduer som er eldre enn ca. 1995 gis normalt TG2 på grunn av alder, uavhengig av om det er registrert konkrete skader. Eldre vinduer har generelt lavere isoleringsevne og kortere restlevetid sammenlignet med nyere vinduer, men kan fortsatt fungere tilfredsstillende etter dagens bruk.

- Det anbefales å skifte ut defekte glassruter for å sikre tilfredsstillende funksjon og energieffektivitet.
- Det er ikke behov for strakstiltak siden vinduene fungerer i dag, men ut ifra alder kan skader eller punktering oppstå på eldre vinduer.

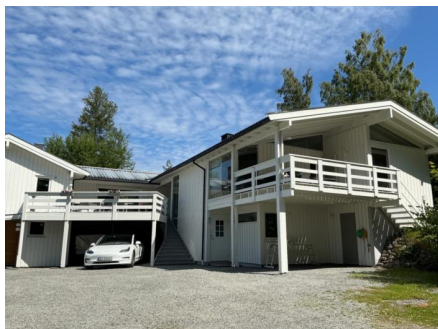
- Det er ikke montert rekkverk på utvendig trapp.
- Avvik:

- Mangelfull sikring kan føre til fallulykker eller at personer mister støtte, med fare for alvorlig skade.
- Det anbefales å etablere rekkverk i henhold til gjeldende forskriftskrav for å ivareta personsikkerhet.

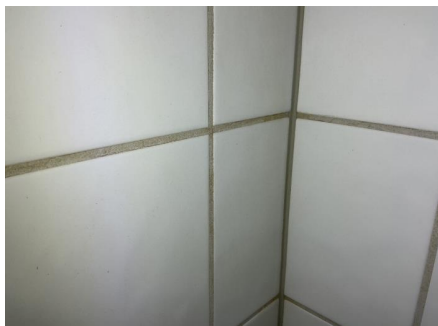
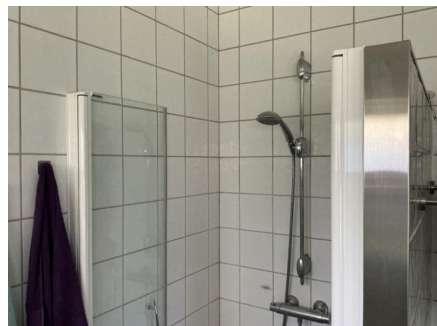
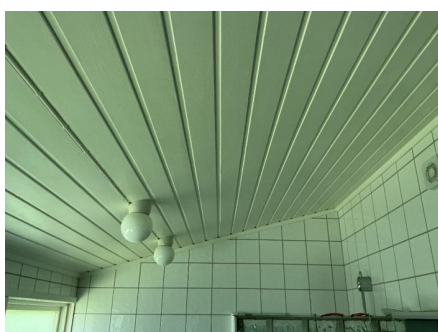
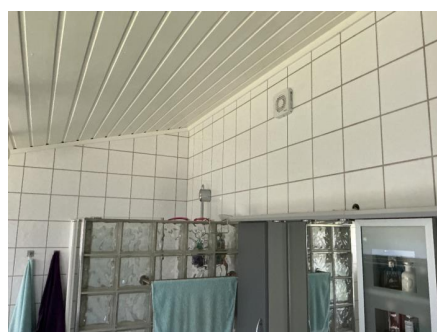
- Det er påvist riss eller sprekker i flisfuger i våtsonen.

- Riss/sprekker kan indikere bakenforliggende fuktskader, og konstruksjonen bør observeres jevnlig for å vurdere utvikling.

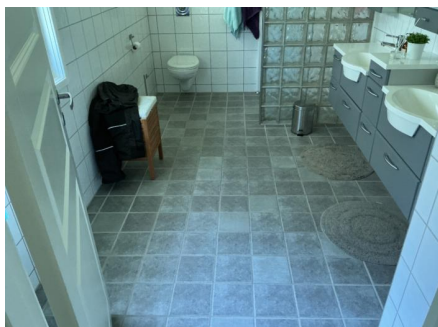
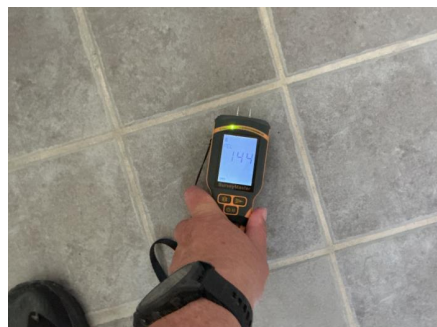
### TG 2 Overflater gulv

- Selv om bom eller hull lyd ikke alltid er et umiddelbart problem, bør det overvåkes nøye før eventuell utvikling i sprekker i flisfuger e.l. oppstår. Dersom slik utvikling oppstår, bør det iverksettes tiltak for å begrense videre skade.

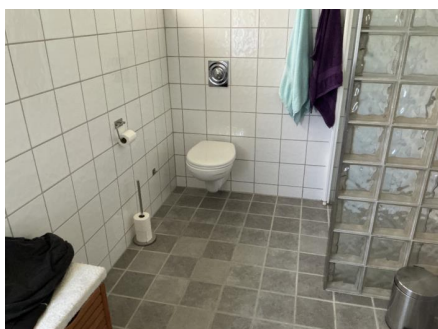
### TG 2 Vanntett sjikt, membran og sluk

- Til tross for avviket i fall/høydeforskjell til sluk, vil gulvet fortsatt kunne lede vann mot sluket, men med redusert effektivitet. Dette kan potensielt øke risikoen for vannansamling i enkelte områder av våtrommet.

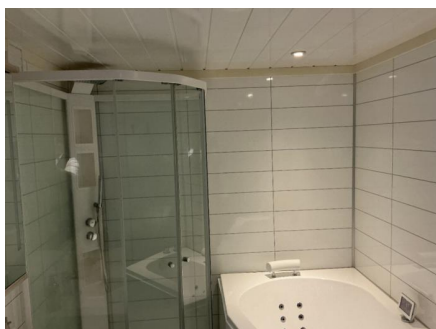
- Det foreligger ikke dokumentert utførelse av vantett sjikt.
- Det foreligger ikke godkjent dokumentasjon på diffusjonssperre mot kald sone. Diffusjonssperre mot kald sone er en fuktsperre som hindrer at varm, fuktig luft fra våtrom trenger inn i kalde konstruksjoner og gir kondens og skader.

- Uten dokumentasjon vet man ikke om membran er korrekt utført eller om sluk, overganger og gjennomføringer er tette. Manglende dokumentasjon gir derfor økt risiko for skjulte fuktskader, selv om det ikke er synlige tegn i dag. Skader kan utvikle seg og bli omfattende før de oppdages.

- Manglende dokumentasjon på diffusjonssperre mot kald sone gir usikkerhet om konstruksjonens evne til å hindre fukttransport. Dette kan føre til kondens i konstruksjonen og økt risiko for skjulte fuktskader og muggvekst.

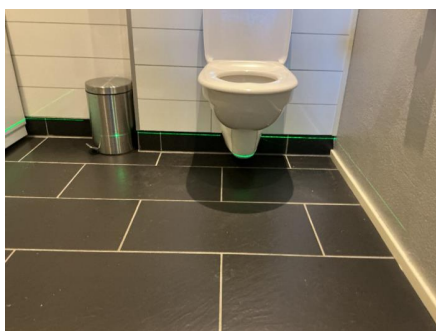
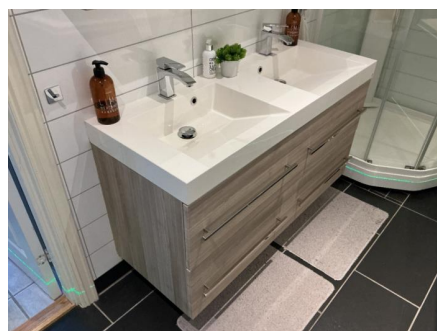
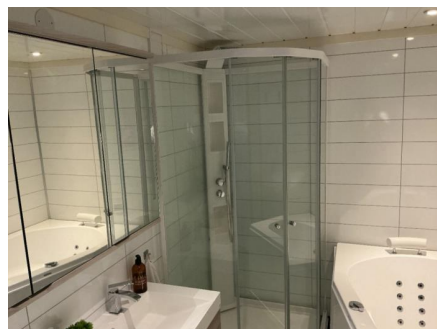
### TG 2 Overflater gulv

Ved enkle fuktsøk ble det registrert verdier utover hva som forventes som normalt.

- Gulvet er tilnærmet flatt. Fall er ikke tilfredsstillende, men badet fungerer med dette avviket. Fallforhold på gulvet rundt sluket er ikke inspisert pga. dusjkabinett og badekar. Ytterligere undersøkelser anbefales.

- Når sluket har begrenset tilgang, er det vanskelig å rengjøre sluket og å inspisere den for å oppdage skader i membranen/fuger rundt sluket, som er avgjørende for å forhindre lekkasjer.
- Til tross for avviket i fall/høydeforskjell til sluk, vil gulvet fortsatt kunne lede vann mot sluket, men med redusert effektivitet. Dette kan potensielt øke risikoen for vannansamling i enkelte områder av våtrommet.

- Det er ikke behov for utbedringstiltak siden våtrommet fungerer i dag, men skader/følgeskader kan oppstå på rom som ikke er fagmessig utført.

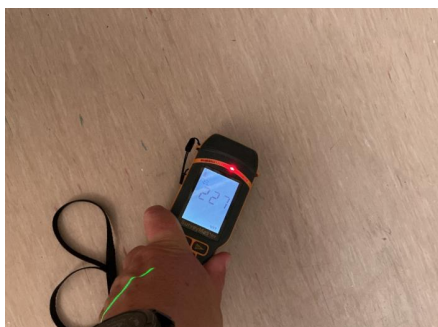
Ved enkle fuktsøk ble det registrert verdier utover hva som forventes som normalt.

- Gulvet er tilnærmet flatt. Det er lokalt fall til sluk. Fall er ikke tilfredsstillende, men vaskerommet fungerer med dette avviket. Rommet har forventet brukstid nært forestående. Rommet må brukes med forsiktighet og det må følges med på konstruksjonene da risikoen for skader er stor.

- Rommet fungerer med dagens tilstand. Det er ikke behov for utbedringstiltak siden våtrommet fungerer i dag, men ut ifra alder kan skader plutselig oppstå på eldre våtrom.

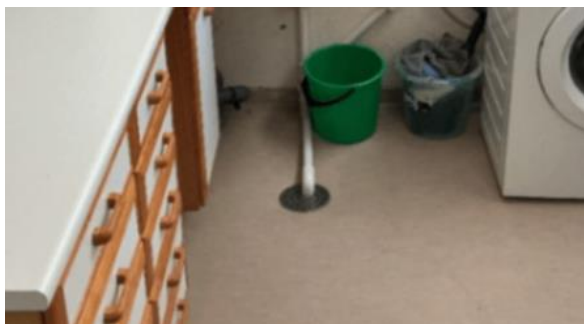
### TG 3 Vanntett sjikt, membran og sluk

- Konsekvensen er at membranen kan ha redusert funksjon og tetthet som følge av alder, noe som øker risikoen for fuktinntrengning og skjulte skader i konstruksjonen, samt behov for oppgradering eller rehabilitering av våtrommet.

**Kostnadsestimat: 20 000 - 100 000**
