# Tilstandsrapport

Enebolig

Skogvegen 8, 6230 SYKKYLVEN

Befaringsdato: 22.06.2026

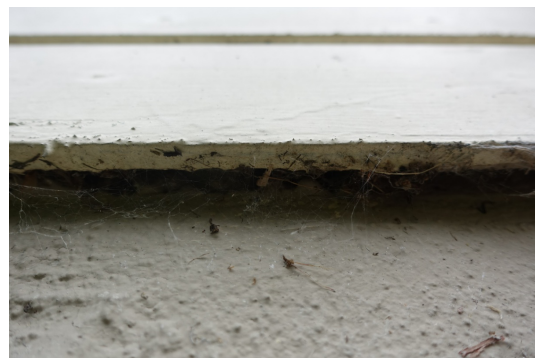
- Det er ingen eller liten lufting i nedre kant av kledning mot grunnmur.
- Det er påvist spredte råteskader i bordkledningen.
- Det er ingen musesperre i nedre kant av konstruksjon.

- Uten tilstrekkelig lufting bak bordkledningen kan fuktighet som trenger inn bak bordene eller gjennom veggen innenfra ikke tørke opp. Dette skaper ideelle forhold for råtesopp og muggvekst.
- Musesperre må etableres.

Det bør etableres tilstrekkelig lufting og musesperre i nedre kant av kledningen for å hindre fuktskader og inntrenging av skadedyr. Råteskadet kledning bør skiftes ut for å forhindre videre skadeutvikling og redusert levetid på fasaden. Vedlikehold og overflatebehandling av kledningen anbefales for å beskytte mot værslitasje og forlenge levetiden.

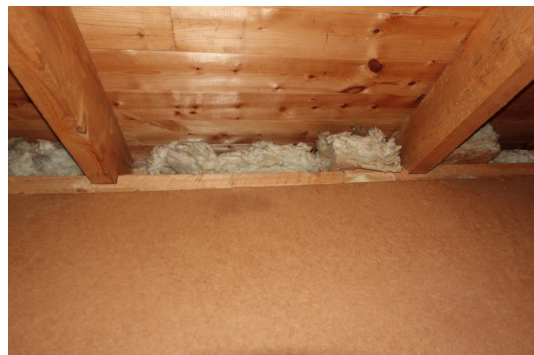
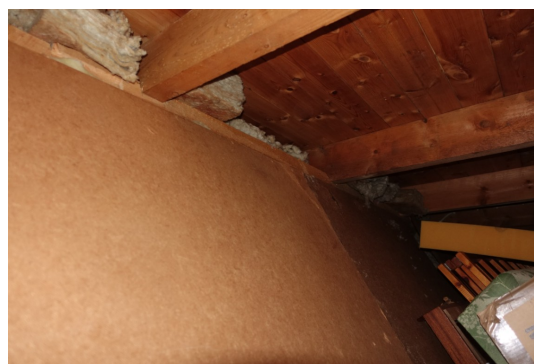
## TG 2 Takkonstruksjon/Loft

Museavføring i loftskonstruksjon betyr at det er eller har vært mus der, og dette kan føre til dårlig lukt, helsefare, ødelagte materialer og kostbare reparasjoner. Ytterligere undersøkelser anbefales for å avklare forholdet. Det kan ikke utelukkes at lignende forhold også er andre steder i boligen.

Lufting/ventilering bør forbedres for å sikre tilstrekkelig luftgjennomstrømning mellom undertak og isolasjon, og isolasjonen bør trekkes tilbake fra undertaket der det er nødvendig.

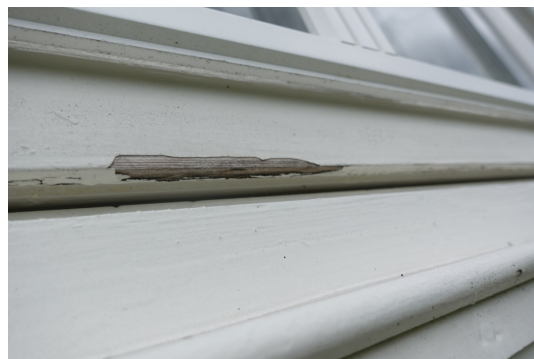
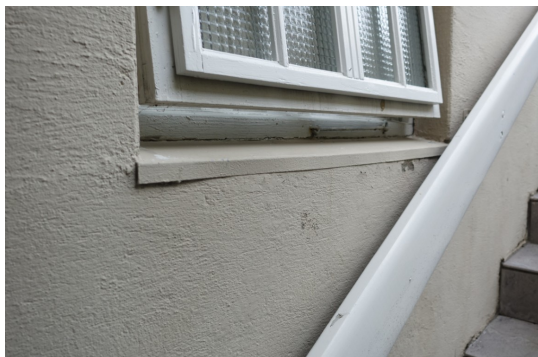
## TG 2 Vinduer

- Det er påvist at enkelte vinduer er vanskelig å åpne/lukke.
- Karmene i vinduer er slitte og det er sprekker i treverket.

Det må påregnes vedlikehold av vinduene, spesielt på eldre vinduer med slitasje på karmen, klemplister og sprosser.

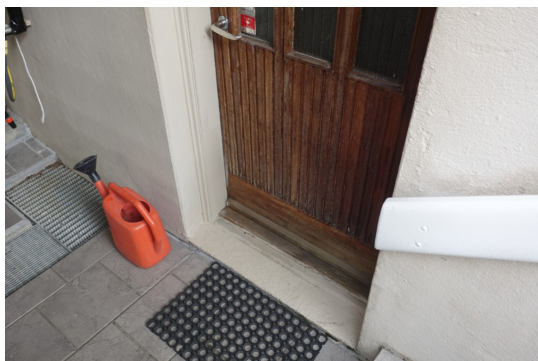
## TG 2 Dører

- Karmene i dører er værslitte utvendig og det er sprekker i trevirket.

Det må påregnes vedlikehold og oppgraderinger.

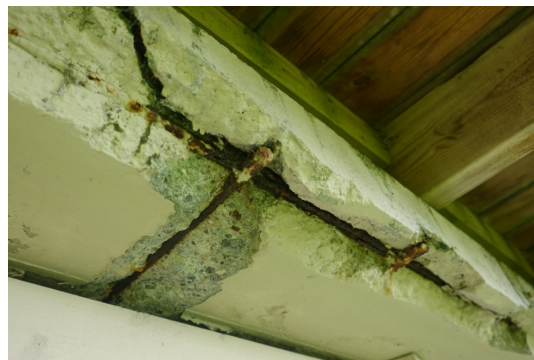
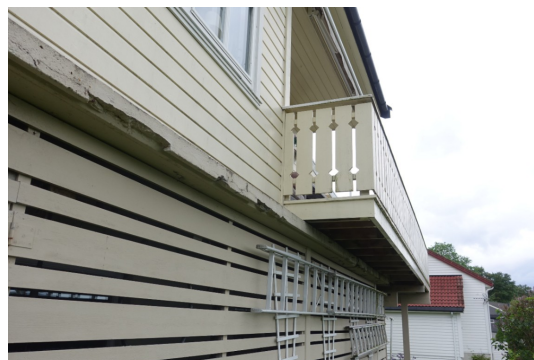
## TG 2 Balkonger, terrasser og rom under balkonger

Rustsprengt armering oppstår når armeringsjernet i betong begynner å ruste, noe som får jernet til å utvide seg opptil seks ganger sitt opprinnelige volum. Denne utvidelsen sprenger betongen rundt, og fører til sprekker, avskalling og kan redusert bæreevne i konstruksjonen over tid.

Det må gjøres tiltak med rustsprengt armering. Det finnes flere metoder og produkt for dette.

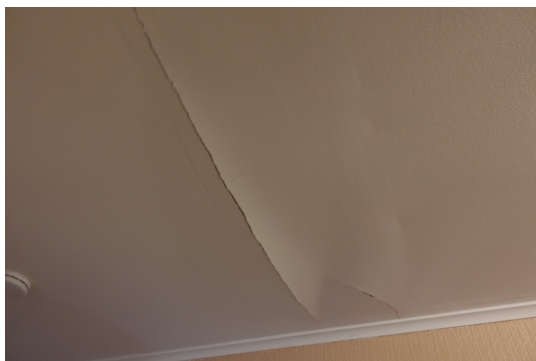
Det er for overflater registrert en del bruksslitasje og mindre skader, sår og rifter.

Det er sprekker i himlingsflater i gangen.

Det vil være påregnelig med oppgraderinger, utskiftninger, modernisering, samt vedlikehold av en del overflater innvendig.

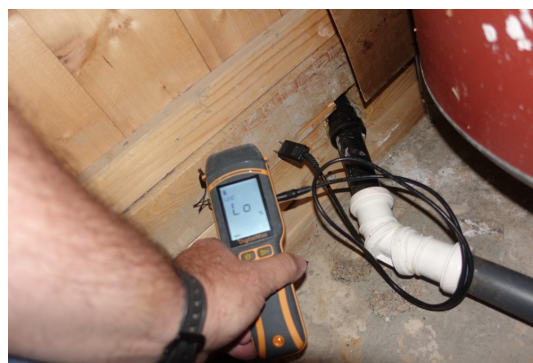
Det er en åpne/ tilgjengelig vegg i nisjen ved varmtvannsberederen. Det er foretatt fukt måling i vegg i denne nisjen. Det er ikke registrert forhøyede fuktverdier her. Dette endrer ikke behovet for renoveringen av rommet.

Rommet står foran full renovering. Kostnadsestimatet er tatt med under badet generelt.

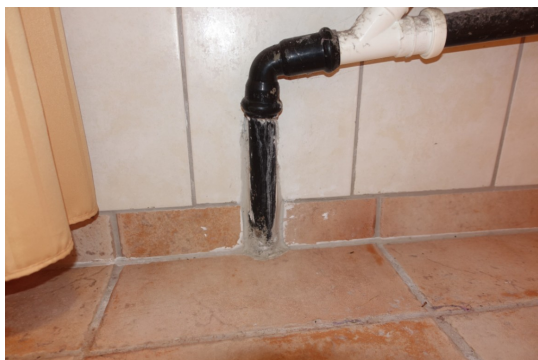
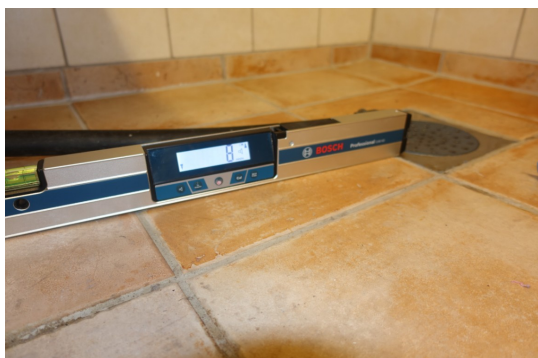
- Det er påvist at høydeforskjell fra topp slukrist til gulv/synlig topp membran ved dørterskel er mindre enn 25 mm.
- Det er påvist avvik i fallforhold til sluk i forhold til krav i forskrift på byggetidspunktet.

- Et bad med manglende/redusert fall til sluk blir mindre funksjonelt og sikkert for brukeren. Dette kan medføre stående vann på gulvet, vann som ikke ledes effektivt til sluket, økt risiko for at vann renner ut av rommet og redusert sklisikkerhet på gulvet.

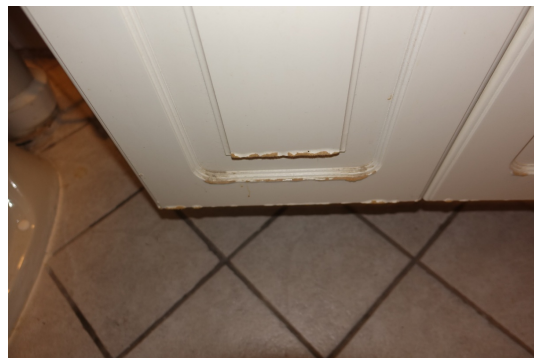
## TG 3 Sanitærutstyr og innredning

- Det er påvist skader på innredning.

Det bør foretas utbedring eller utskifting av skadet innredning for å unngå videre forringelse og sikre funksjon og brukervennlighet.

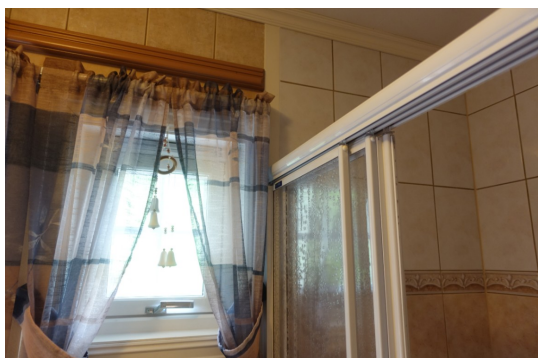
- Det er vindu/dør med ikke fuktbestandige materialer i våtsonen (ved vask, dusj, badekar, osv.), løsningen eller byggematerialet er uegnet.

- Uegnede materialer må fuktbeskyttes/utskiftes.

Montering av tett dusjkabinett vil være en anbefalt løsning for dette badet, dusjvann vil da bli direkte ledet i sluken uten å fuktbelaste vegger og gulvet.

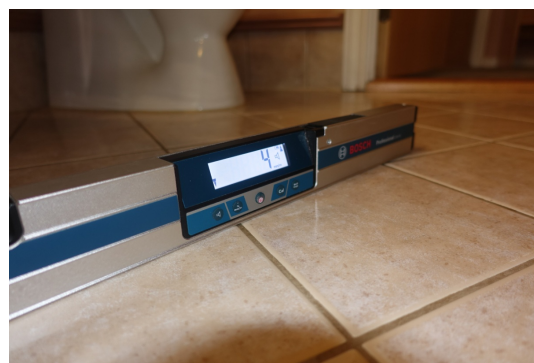
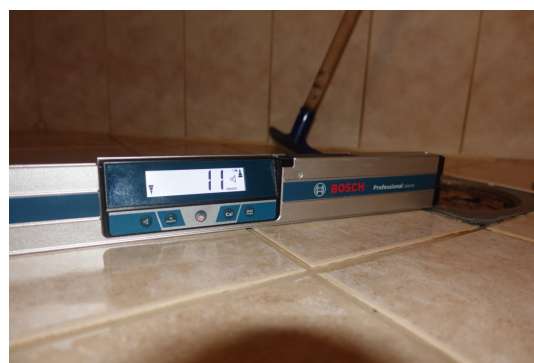
### TG 3 Overflater Gulv

- Det er påvist at flisfuger har riss/sprekker.
- Målinger viser at det ikke er fall til sluk (motfall).

- Slike riss/sprekker kan indikere bakenforliggende fuktskader, og konstruksjonen bør observeres jevnlig for å vurdere utvikling.
- Et bad med manglende/reduert fall til sluk blir mindre funksjonelt og sikkert for brukeren. Dette kan medføre stående vann på gulvet, vann som ikke ledes effektivt til sluket, økt risiko for at vann renner ut av rommet og redusert sklisikkerhet på gulvet.

Utilstrekkelig fall mot sluk fører til at vann ikke renner effektivt mot sluket, men i stedet samler seg på gulvet. Dette øker risikoen for vannopsamling i hjørner og kroker, fuktskader i gulvkonstruksjonen, skader på tilstøtende rom og etasjer under.

Montering av tett dusjkabinett vil være en anbefalt løsning for dette badet, dusjvann vil da bli direkte ledet i sluken uten å fuktbelaste vegger og gulvet.

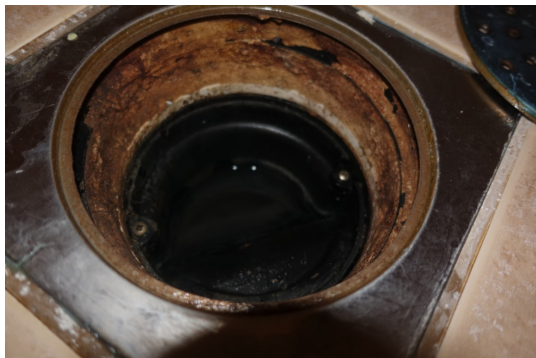
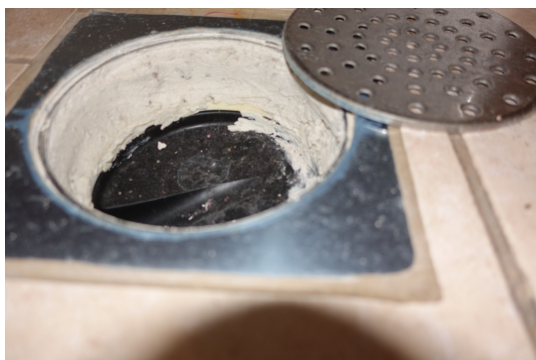
### TG 2 Sluk, membran og tettesjikt

- Det må gjøres nærmere undersøkelser. Manglende membran/tettesjikt medfører risiko for lekkasjer og fukt i konstruksjonen.

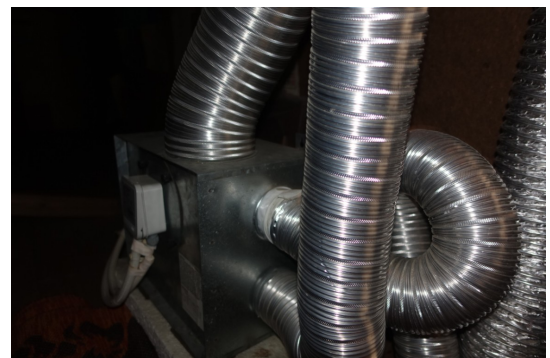
- Det er påvist mangelfull ventilasjon på ett eller flere rom i boligen.

På grunn av anleggets høye alder (over 50 % utlevd), er det økt risiko for plutselige feil eller skader. Det anbefales jevnlig kontroll og vurdering av utskifting for å unngå driftsstans eller følgeskader.

Ventilasjonskanalene på kryploftet bør isoleres for å redusere risikoen for kondens, som kan føre til fuktskader i isolasjon og himlinger.
