# Tilstandsrapport

Enebolig

Prost Bloms gate 25, 2819 GJØVIK

Befaringsdato: 04.06.2026

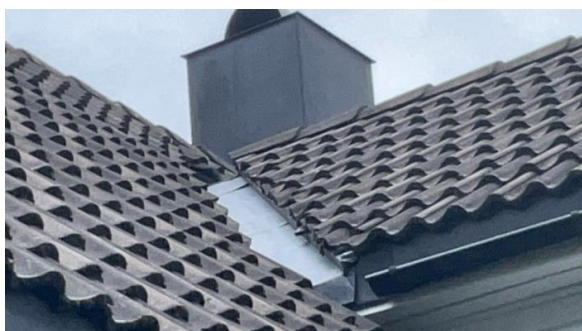
- Det er avvik:
- Halvparten av forventet funksjonstid eller mer på taktekking, lekter og undertak er oppnådd.
- Enkelte knuste/løse takstein. Takstein ligger ujamnt mot gradrenne.
- Taktekking er delvis mosegrodd.

- Enkelte knuste/løse takstein. Takstein ligger ujamnt mot gradrenne.

- Tiltak:
    - Når takteking, lekter og undertak har oppnådd halvparten av forventet funksjonstid, må det påregnes økt risiko for slitasje, punktvis skader og behov for vedlikehold eller utskifting i årene som kommer. Materialenes aldring kan medføre redusert sikkerhet mot fuktinntrengning.
- Det anbefales jevnlig kontroll av takflater, beslag og gjennomføringer for å avdekke tidlige tegn til slitasje. Videre bør det planlegges for fremtidig utskifting av takteking og tilhørende konstruksjoner.
- Skadet takstein må skiftes. Skader på taktekingen påfører undertak større fuktbelastning og kan føre til fuktskader i underliggende konstruksjoner.
  - Mose på overflater forkorter levetiden til tekingen. Mosegrodd takteking kan holde på fukt og medføre økt nedbrytning av tekkematerialet. Det anbefales å fjerne mose og utføre rengjøring av takflaten.

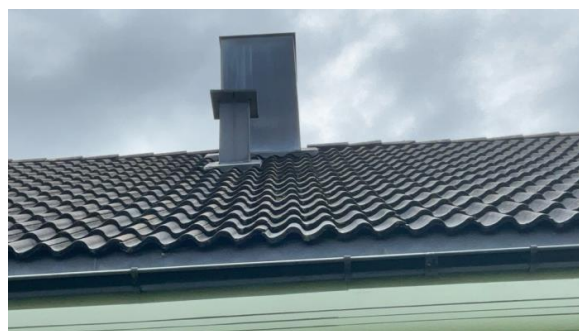
- Takteking er delvis mosegrodd.

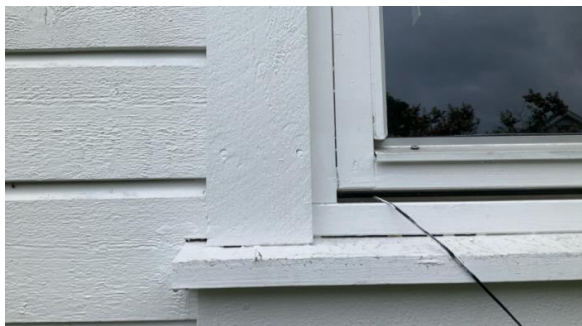
- Ingen eller liten avstand fra kledning og ned på vannbrett/beslag.

- Uten tilfredsstillende avstand til vannbrett/beslag vil vann trekkes opp av kledningen og veggen bak. Dette kan føre til fuktproblemer, som igjen kan forårsake fuktskader.

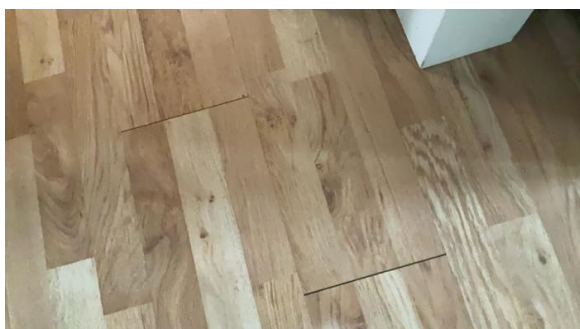
Glipper i enkelte skjøter.

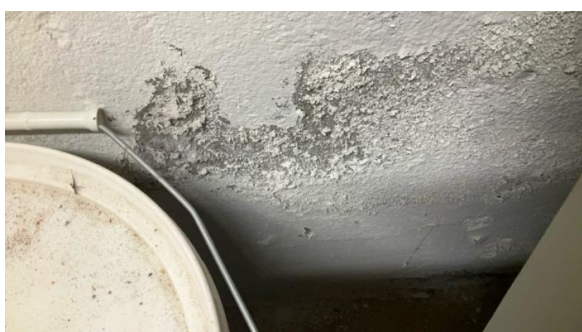
Saltutslag og malingsflass på vegger er registrert.

• Det anbefales avfukter i kjeller. Dette reduserer ikke fuktbelastningen, men reduserer luftfuktigheten.

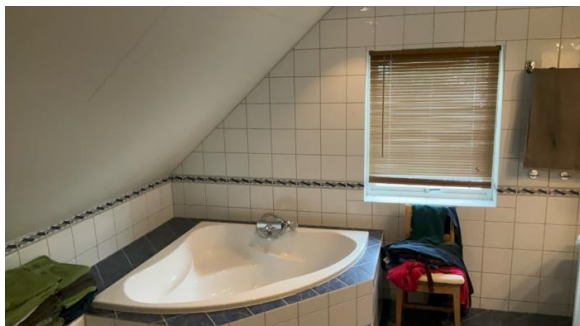
Skråhimling over badekar som er å betrakte som våtsone. Overflate i himling er ikke fuktbestandig.  
Vindu i våtesone.  
Ingen adkomst til sluk under badekar.

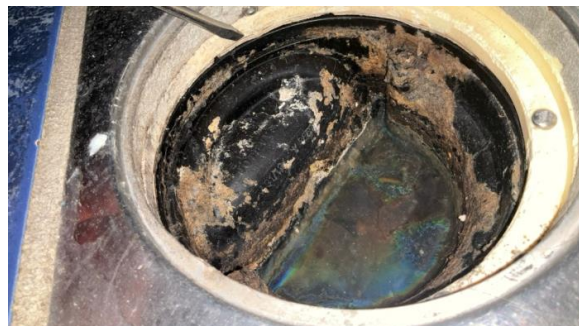
Bisluk: Plastsluk. Ukjent type tettesjikt. Slukmansjett er synlig under klemring.

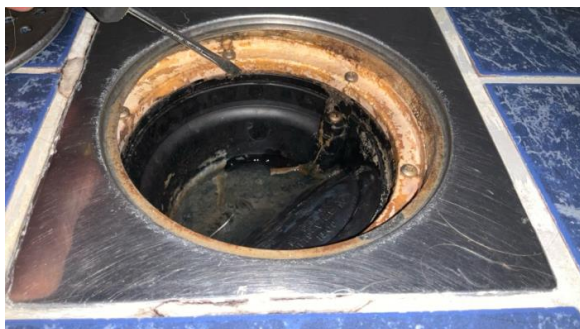
Dusjsone: Plastsluk. Ukjent type tettesjikt. Slukmansjett er synlig under klemring.

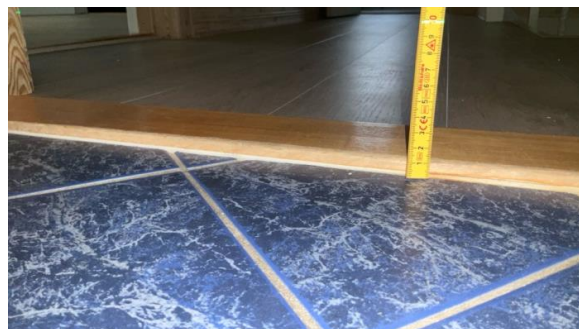
Ikke tilstrekkelig oppkant ved dørterskel.  
Det skal være minst 15mm opkant på membran over ferdig overflate.

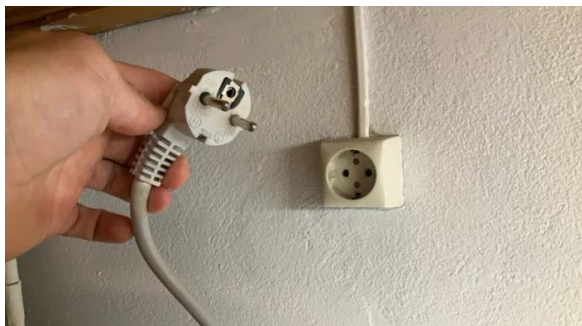
Det anbefales strømtilkobling med fast tilkobling. ( ikke støpsel og vanlig stikkontakt)

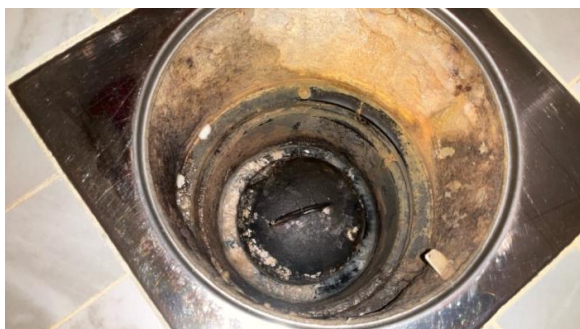
Plastsluk: Tettesjikt/membran er ikke tilstrekkelig klemt til sluket.

- Det anbefales å gjøre tiltak slik at mansjett/tettesjikt får en utførelse som hindrer fuktgjennomtrenging.

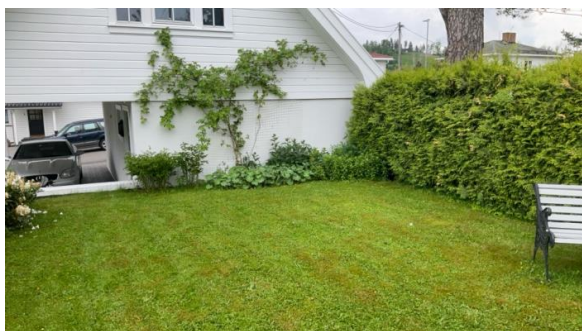
Stedvis fall på terreng mot bygning.

- Tiltak:
- Viktig å lede vann bort fra fundamentene. Terrengforholdet fører til at overflatevann kan ledes til boligen. Dette kan føre til fuktskader. Det anbefales å etablere fall vekk fra boligen eller en ledegrøft for overvann. For å få tilstandsgrad 0 eller 1 så må fallforhold på terreng endres.
