# Tilstandsrapport

Enebolig

Storgjerdevegen 14, 6200 STRANDA

Rapportdato: 15.06.2026

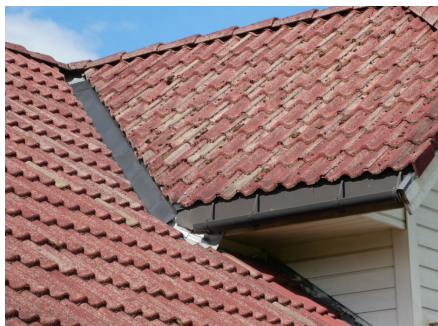
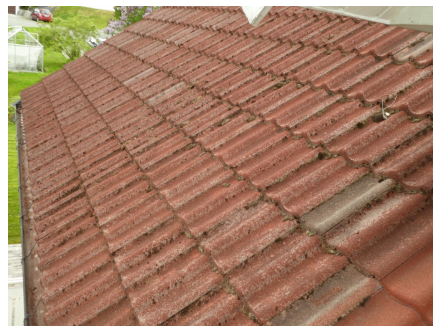
- Det manglende snøfangere på hele eller deler av taket selv om dette var krav på byggesøknadstidspunktet.
- Det mangler snøfangere på hele eller deler av taket. Det var ikke krav på søknadstidspunktet, men på grunn av sikkerhet vurderes punktet opp mot forskriftskrav på befaringstidspunktet. Takvinkel og type takteking tilsier at det foreligger krav til snøfangere.
- Det er ikke tilfredsstillende bortledning av vann fra taknedløp ved grunnmur.
- Avvik:

- Manglende snøfangere kan føre til ras av snø og is fra taket, med fare for skade på personer, eiendom og installasjoner.
- Det må monteres snøfangere for å oppfylle byggeårets krav
- Manglende snøfangere kan føre til ras av snø og is fra taket, med fare for skade på personer, eiendom og installasjoner.
- Det er ikke krav om utbedring av snøfangere opp til dagens krav.
- Mangelfull bortledning av vann kan føre til fuktbelastning på grunnmur, med risiko for fuktnntrenging og skader på konstruksjonen.

Det bør også etableres tilfredsstillende system for bortledning av vann fra taknedløp ved grunnmur for å redusere risikoen for fuktbelastning og skader på bygningskonstruksjonen.

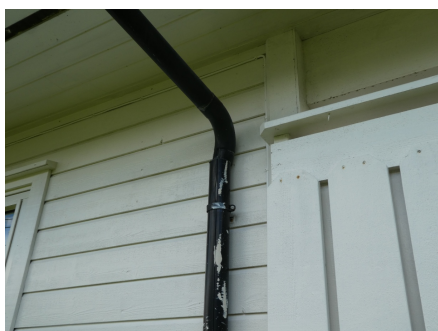
Lekkasje i taknedløpet

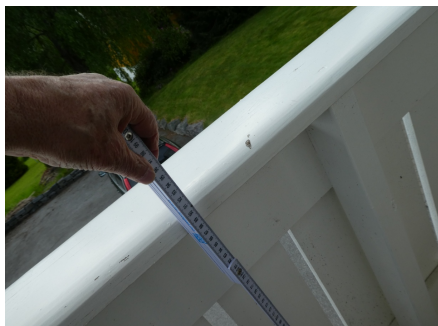
- Rekkverket på balkong eller terrasse er for lavt i forhold til dagens krav.
- Avvik:

90 høyde på eksisterende rekkverk

- Konsekvensen er at rekkverket ikke gir tilstrekkelig fallsikring i henhold til dagens krav, noe som medfører økt risiko for fallulykker og behov for utbedring for å oppnå tilfredsstillende sikkerhet.
- Det anbefales å utbedre rekkverket slik at høyden tilfredsstiller gjeldende krav, for å sikre trygg bruk.
- Rekkverkshøyde må endres for å tilfredsstille dagens krav til sikkerhet.
- Rekkverkene bør forhøyes til dagens forskriftskrav på minimum 1 meter for å ivareta sikkerheten og redusere risikoen for fallulykker.

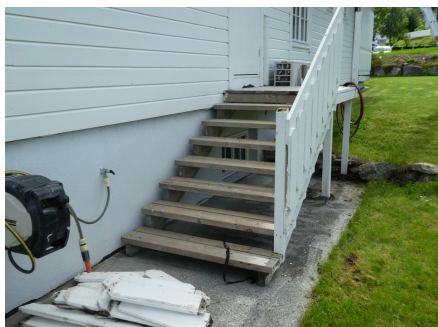
- Rekkverket i utvendig trapp er for lavt i forhold til dagens forskriftskrav.
- Det er ikke montert rekkverk på utvendig trapp.
- Avvik:

- Mangelfull sikring kan føre til fallulykker eller at personer mister støtte, med fare for alvorlig skade.
- Rekkverket er såpass lavt at det på grunn av sikkerhetsmessige forhold anbefales økning av høyde.
- Det er ikke krav om utbedring av rekkverkshøyder opp til dagens krav.
- Rekkverkshøyde må endres for å tilfredsstille krav på byggemeldingstidspunktet.
- Mangelfull sikring kan føre til fallulykker eller at personer mister støtte, med fare for alvorlig skade.

Trappen er under rehabilitering

- Rekkverk må monteres for å lukke avviket.
  - Det må monteres rekkverk på utvendig trapp for å oppfylle gjeldende forskriftskrav og redusere risikoen for fallskader.
- Lavere rekkverkshøyde enn dagens krav på 90 cm over trinnet øker risikoen for personskader.

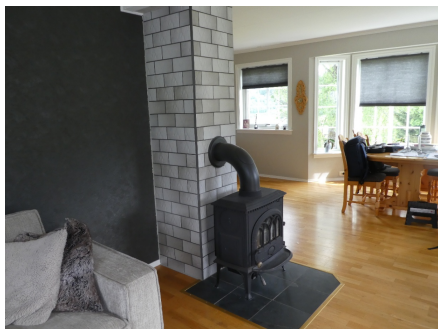
De synlige skorsteinssidene er dekket med keramiske fliser, og det er ikke observert sprekker.

Synlige skorsteinssider og vedfyrt ildsted

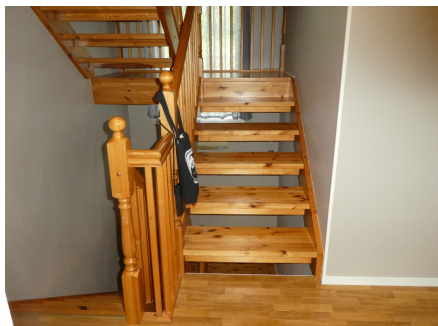
Innvendig trapp

- Manglende håndløper kan redusere muligheten for støtte ved ferdsel i trappen. Forholdet kan medføre økt risiko for fallulykker og personskade, særlig for barn, eldre og personer med nedsatt balanse.
- Det anbefales å montere håndløper langs trappeløpet for å bedre sikkerhet og tilgjengelighet.

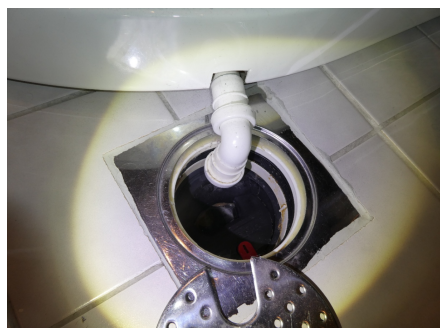
- Usikker løsning rundt klemring gir økt risiko for at vann kan trenge ned mellom membranen og sluket. Dette kan føre til lekkasje og fuktskader i underliggende konstruksjoner over tid.
- Utettheter rundt rørgjennomføringer eller overganger kan føre til fuktinntrengning i konstruksjonen. Dette øker risikoen for skjulte fuktskader, muggvekst og nedbrytning av materialer over tid.
- Løsningen/utførelsen rundt rørgjennomføringer gir fare for fukt inn i konstruksjoner.
- Det anbefales å utbedre tilkoblingen mellom tettesjikt og sluk slik at denne blir tett og korrekt utført. I mange tilfeller vil det være nødvendig å etablere ny membran og korrekt løsning med klemring i henhold til gjeldende våtromsnorm.

Sluk foran dusjkabinettet

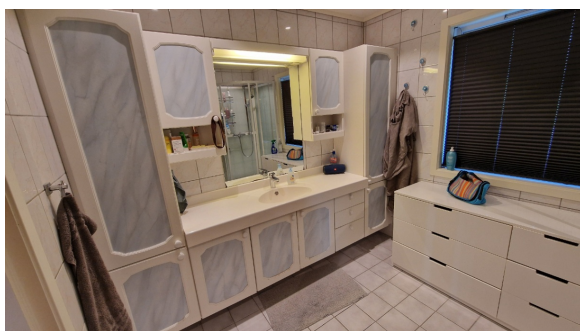
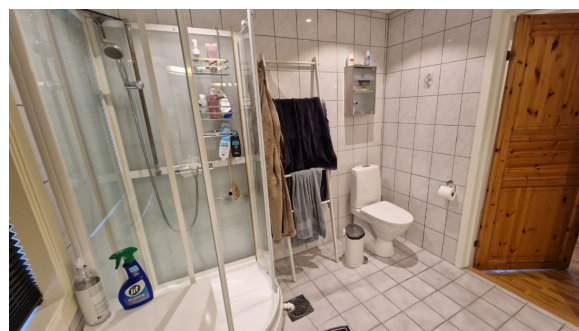
- Mindre skader eller svelling på innredning har begrenset betydning, men kan indikere begynnende fuktpåvirkning og kan utvikle seg over tid.

Dusjkabinett og toalett

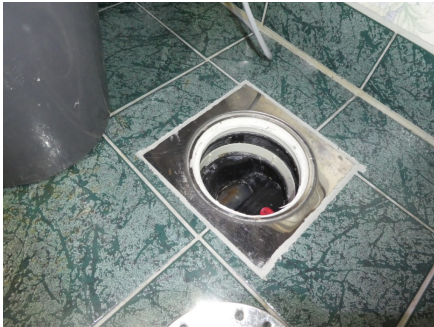
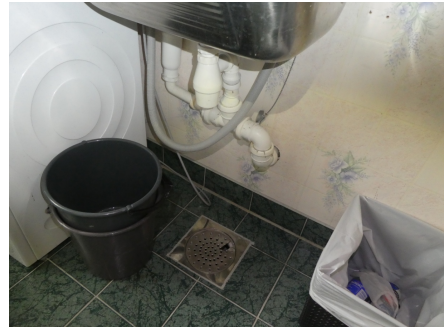
Manglende mensjett - avløpsrør for skyllekum

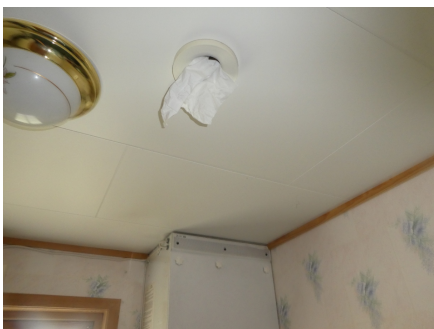
- Det er påvist fuktskjolder etc. rundt ventiler.

Ventilen mangler regulering lokk

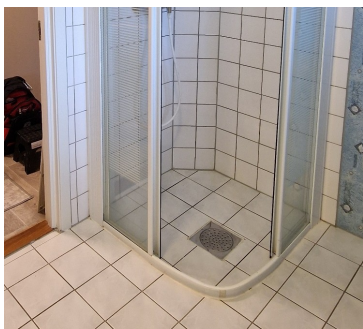
- Et bad med manglende/reduert fall til sluk blir mindre funksjonelt og sikkert for brukeren. Dette kan medføre stående vann på gulvet, vann som ikke ledes effektivt til sluket, økt risiko for at vann renner ut av rommet og redusert sklisikkerhet på gulvet.
- Til tross for avviket i fall/høydeforskjell til sluk, vil gulvet fortsatt kunne lede vann mot sluket, men med redusert effektivitet. Dette kan potensielt øke risikoen for vannansamling i enkelte områder av badet.
- Mulighet for vannlekkasje uten at vann ledes til sluk kan føre til vannansamlinger og fuktinntrengning i konstruksjonen. Dette øker risikoen for skjulte fuktskader, muggvekst og nedbrytning av materialer.

Gulvramme hindrer avrenning til sluk

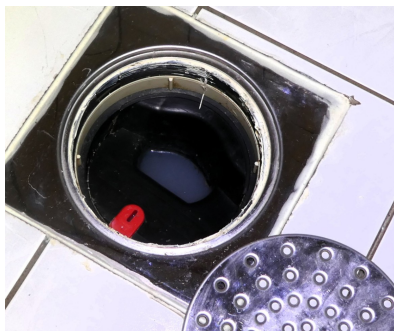
Konsekvensen av manglende eller usikker vanntetting er økt fare for fukt- og vannskader i tilstøtende bygningsdeler, noe som kan medføre kostbare reparasjoner.

Det er ikke registrert mansjett, og tetting mot omkringliggende bygningsdeler vurderes som mangelfull.

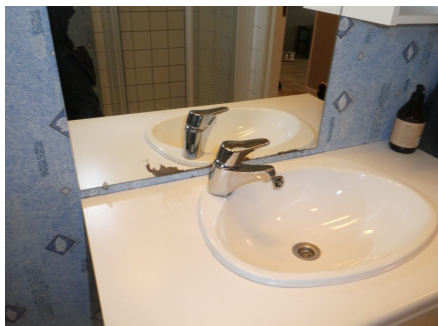
- Det er påvist skader, svelling eller lignende på innredning.

Skade på speil

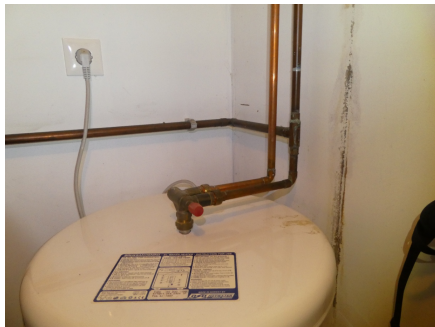
Varmtvannstank

- Det er ikke behov for utbedringstiltak siden tanken fungerer i dag, men ut ifra alder kan skader plutselig oppstå.

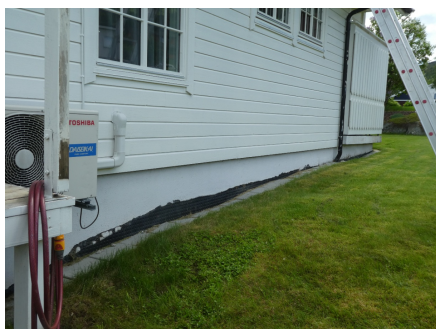
På nordøstfasaden er det benyttet knotteplast mot grunnmuren, men grunnmursplasten mangler avslutning. Trolig er knotteplast også benyttet ellers som utvendig fuktsikring under terreng. Hvordan drenering og fuktsikring ellers er utført, er ikke synlig.

Synlig knotteplast i nordøstfasaden

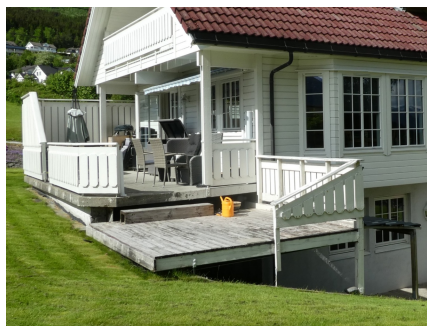
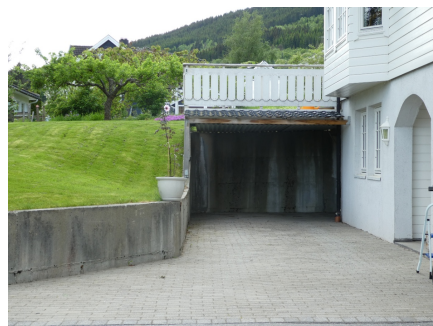
Rekkverk på søttemur

- Mangelfull sikring kan føre til fallulykker eller at personer mister støtte, med fare for alvorlig skade.
- Rekkverk/annen sikring på forstøtningsmur må settes opp/utbedres.

Det bør monteres rekkverk eller annet avvisningsarrangement på toppen av muren for å ivareta sikkerheten og forhindre fallulykker, da høydeforskjellen til underliggende terreng overstiger 50 cm. Manglende sikring medfører økt risiko for personskader.
