# Vierliveien 275

Befaringsdato: 18.08.2026 Rapportdato: 20.08.2026 Oppdragsnr.: 21147-1752 Eiendomsverdi ref nr: FE6504  
Autorisert foretak: YoNo AS Sertifisert Takstingeniør: Yngve Ottervig Vår ref: Yngve Ottervig

# Tilstandsrapport

## ENEBOLIG

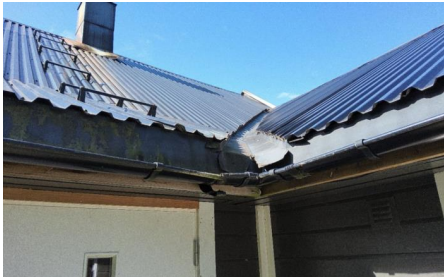
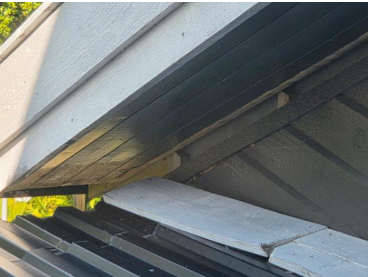
Taket er tekket med stål/aluminiumplater. Undertaktekking består av oljeimpregnerte trefiberplater (sutakplater m.m.) og takpapp. Besiktiget fra bakkenivå. Siden taket (takkonstruksjon, taktekking og skorstein) kun er observert fra bakkenivå, er vurderingen begrenset av dette. Det er ikke sikkerhetsmessig forsvarlig å bevege seg ut på taket eller observere fra stige. Selv om det ikke er avdekket skader under befaringen, betyr ikke dette at det ikke foreligger skader som en besiktigelse på taket kan avdekke. Vær oppmerksom på denne risikoen. En undersøkelse av taket kan utføres av en fagperson under tilstrekkelige sikkerhetsforhold. Vurdering av avvik:

- Det er påvist svekkelser eller skader som krever strakstiltak.

- Tiltak
- Det anbefales å iverksette nødvendige strakstiltak og få utført snarlig utbedring av fagkyndig.
  - Taket har blitt tatt av vinden og har løftet seg og blitt slept ned igjen. Det er stor fare for at vinden kan få tak på nytt, noe som kan føre til ytterligere skader på taket og omkringliggende konstruksjoner, samt risiko for vanninntrenging og personskaade. Strakstiltak må iverksettes for å sikre og utbedre taket, slik at ytterligere skade og fare unngås.

Hele taket har blitt løftet opp.

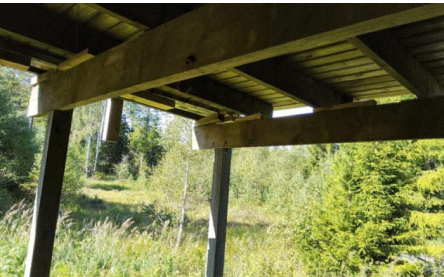
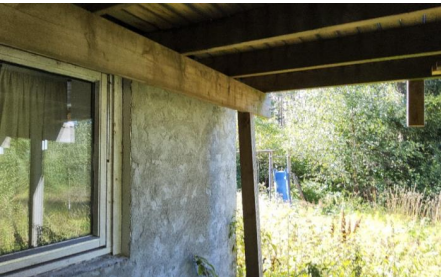
- Vurdering av avvik:**
- Det er påvist nedbøyning eller tegn på svak konstruksjon.
  - Åpninger i rekkverk på balkong eller terrasse er ikke i henhold til krav i dagens forskrifter.
  - Rekkverket på balkong eller terrasse er for lavt i forhold til dagens krav.

- Konsekvens/tiltak**
- Nedbøyning eller svak konstruksjon kan tyde på redusert bæreevne og risiko for videre deformasjon eller svikt.
  - Det anbefales å få utført en fagkyndig vurdering og utbedre eller forsterke konstruksjonen for å sikre trygg bruk.
  - Det anbefales å utbedre rekkverket slik at åpninger tilfredsstiller gjeldende krav, for eksempel ved å montere tettere spiler eller annen godkjent løsning.
  - Det anbefales å utbedre rekkverket slik at høyden tilfredsstiller gjeldende krav, for å sikre trygg bruk.

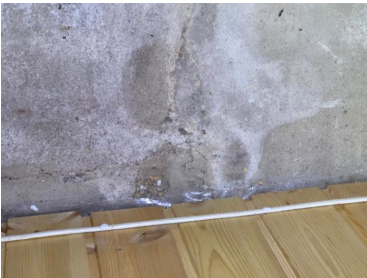
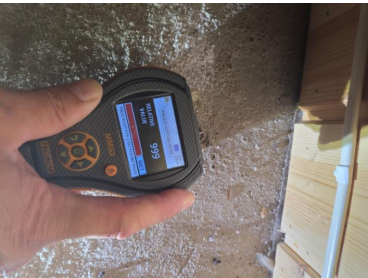
- Det er påvist indikasjoner på noe fuktgjennomtrenging i kjellergulv.
- Det er lagt plast mellom betongvegg og panel, noe som kan føre til kondens og over tid råteskader. Betongen er fuktig, og det er registrert middels fuktighet i treverket, selv med plast imellom og til tross for minimal nedbør. Dette tyder på at drenering og fuktsikring av grunnmuren har minimal effekt.

- Fuktgjennomtrenging kan føre til oppfukting av gulv og tilstøtende konstruksjoner, med risiko for fuktskader og dårlig inneklima.
  - Plasten mellom betongvegg og panel bør fjernes, og veggkonstruksjonen bør bygges opp på en måte som tillater uttørking og lufting for å unngå kondens og råteskader.
- Det anbefales å forbedre drenering og fuktsikring av grunnmuren for å redusere fuktbelastningen. Konsekvensen av dagens løsning er økt risiko for skjulte råteskader, soppdannelse og redusert levetid på konstruksjonen.

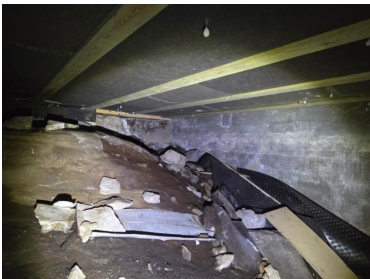
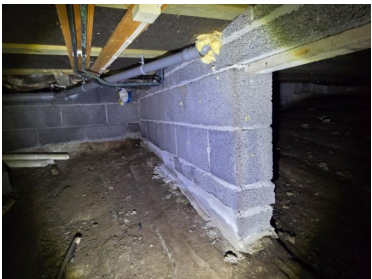
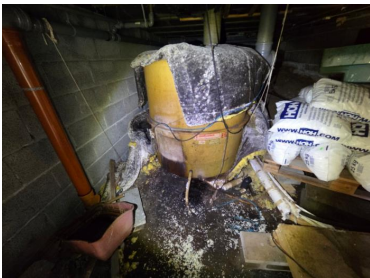
- Det er begrenset/ikke tilfredstillende ventilasjon eller lufting av krypkjeller.
- Det er stedvis påvist fuktnivå som tilsier at konstruksjonen kan ha fuktskader.
- Leca er murt på fjell, og fjellet fører vann inn i krypkjelleren. Dette påvirker konstruksjonen negativt og skaper et fuktig klima i krypkjelleren, noe som øker risikoen for skadeutvikling.

- Mangelfull ventilasjon kan føre til opphopning av fukt, med risiko for mugg-, råte- og dårlig inneklima samt skader på konstruksjonen.
  - Det anbefales å avdekke årsak til fukt og iverksette tiltak for å redusere fuktbelastningen, samt følge med på utviklingen.
  - Det bør iverksettes tiltak for å hindre vanninntrenging fra fjellet, for eksempel ved å forbedre drenering eller etablere fuktsperre.
- Konsekvensen av manglende tiltak er økt risiko for fuktskader, råte og soppdannelse i konstruksjonen, noe som kan medføre omfattende reparasjonsbehov over tid.

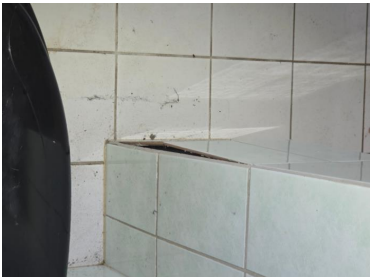
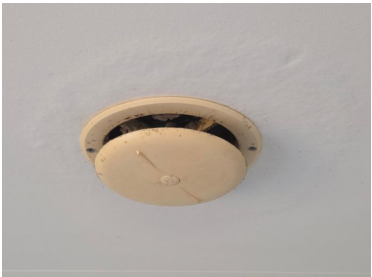
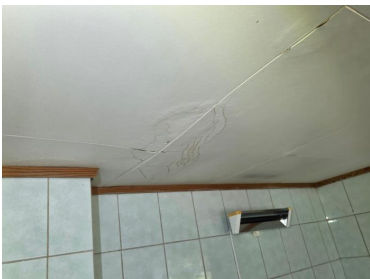
- Det er påvist tegn til fuktskader i overflater.
- Det er konstaterte fukt-/råteskader.
- Det er påvist sprekker i fliser.
- Det er påvist at noen fliser har bom (hulrom under).

- Det anbefales å kartlegge omfang og årsak til fuktskaden ved nærmere undersøkelser. Skadde overflater bør utbedres eller skiftes ut, og fuktkilden må identifiseres og utbedres for å hindre videre skade. Arbeidet bør utføres av kvalifisert fagperson.
- Overflater må utbedres eller skiftes.
- Råteskadet treverk må skiftes.
- Bom (hulrom) under fliser indikerer at de ikke er godt nok festet, noe som øker risikoen for at fliser løsner eller sprekker. Dette kan også gi åpninger for fuktinntrengning og på sikt føre til skader i underliggende konstruksjon.
- Det anbefales å gjennomføre ytterligere undersøkelser og foreta utbedring eller skifting av fliser.

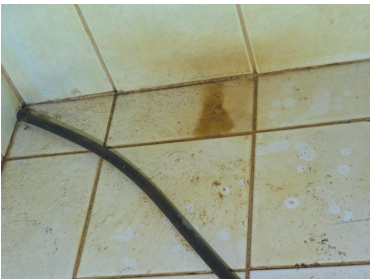
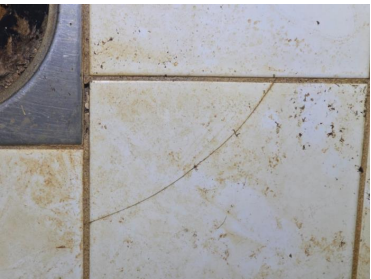
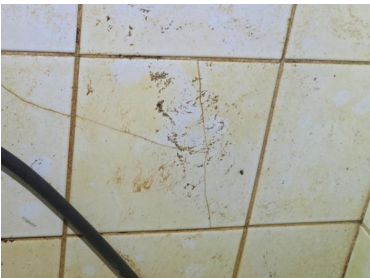
- Det er påvist avvik i fallforhold til sluk i forhold til krav i forskrift på befaringstidspunktet.
- Det er mulighet for at det kan forekomme vannlekkasje på våtrommet hvor vann ikke vil gå til sluk.
- Det er påvist symptomer på sopp eller misfarging som kan indikere fukt i konstruksjonen.
- Det er påvist sprekker i fliser.

- Eventuelt lekkasjevann fra utstyr utenfor dusjsone vil ikke ha en naturlig vei til sluket. Dette kan føre til at vann samler seg på gulvet og potensielt renner ut av rommet eller trenger inn i konstruksjonen.
- Det anbefales å undersøke årsaken til symptomene nærmere for å avdekke eventuell fukt i konstruksjonen. Fuktkilden må identifiseres og utbedres, og berørte materialer bør kontrolleres og eventuelt skiftes ut.
- Fliser må skiftes.
- Dersom tiltak ikke utføres er det fare for videre skadeutvikling.

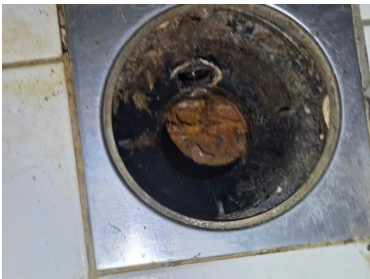
- Det er rundt sluk påvist en ikke-fagmessig utførelse av membran/tettesjikt/klemring. Det vil si at overgangen mellom sluk og tettesjikt (membran) ikke er utført på en korrekt måte.
- Det er konstatert fukt i konstruksjonen, evt. punktskader ved gjennomføringer i våt sone eller bakenforliggende konstruksjon.

- Tiltak
- Usikker løsning rundt klemring gir økt risiko for at vann kan trenge ned mellom membranen og sluket. Dette kan føre til lekkasje og fuktskader i underliggende konstruksjoner over tid.
  - Konstatert fukt i konstruksjonen, særlig ved gjennomføringer i våtsone, innebærer at det foreligger lekkasje eller svikt i tettesjiktet. Dette kan føre til omfattende fuktskader, muggvekst og nedbrytning av materialer.
  - Det er viktig å kartlegge skadeomfanget og identifisere fuktkilden. Berørte konstruksjoner må åpnes, tørkes og utbedres, og gjennomføringer må etableres på nytt med korrekt tetting i henhold til gjeldende våtromsnorm. Arbeidet bør utføres av kvalifisert fagperson.

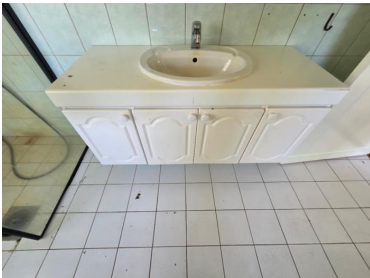
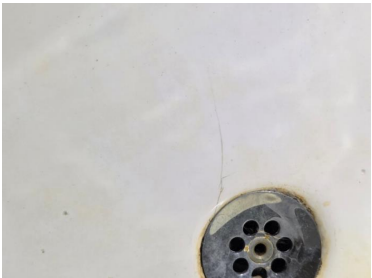
- Vurdering av avvik:
- Det er påvist riss/avskallinger på servant eller lignende utstyr.
  - Det er påvist riss/avskallinger på toalett.
  - Det er påvist skader, svelling eller lignende på innredning.
  - Det er påvist lekkasje eller funksjonssvikt i sanitærutstyr som tilsier umiddelbare tiltak.

- Konsekvens/tiltak**
- Svake riss i overflater/glasur er hovedsakelig av kosmetisk betydning, men kan over tid utvikle seg og føre til økt slitasje eller misfarging.
  - Mindre skader kan eventuelt utbedres med egnet reparasjonsmateriale, men det bør sikres at overflaten er tett og hygienisk. Det anbefales å vurdere utskifting dersom skaden er omfattende.
  - Det anbefales å følge med på utviklingen og utbedre mindre skader ved behov.
  - Lekkasje eller funksjonssvikt i sanitærutstyr kan føre til akutte vannskader, fuktinntrengning i konstruksjonen og rask utvikling av mugg og råte dersom det ikke utbedres.

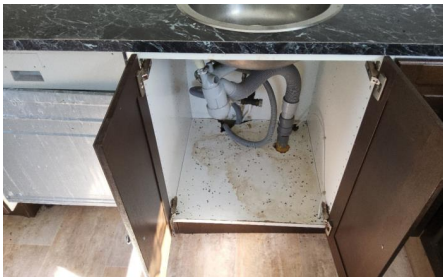
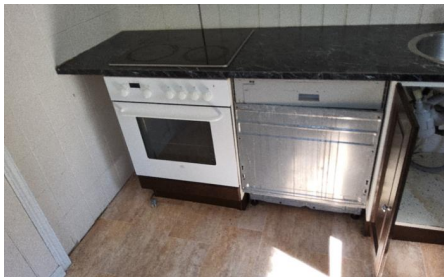
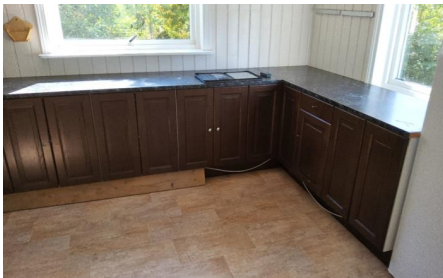
- Det er det ved andre fuktundersøkelser enn hulltaking, påvist høyt/kritisk fuktnivå, men ikke konstantert fuktskade.
- Det er påvist at overflater/kjøkkeninnredning har omfattende skader.

- Tiltak
- Det bør gjennomføres en grundig kontroll av tilstøtende konstruksjoner for å avdekke eventuelle fuktskader eller svakheter. Manglende oppfølging kan føre til skjulte skader, redusert levetid på konstruksjonen og økt risiko for kostbare utbedringer.
  - Det må foretas full utskiftning av overflater/innredning.
