# Tilstandsrapport

Leilighet

Brugata 2, 7715 STEINKJER

Oppdragsnr.: 22588-1178

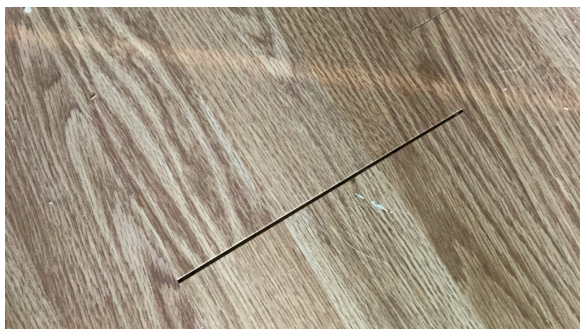
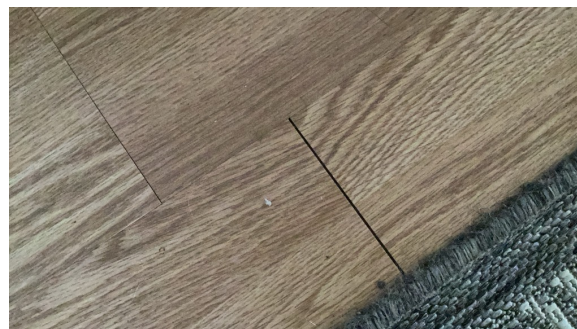
## TG 2 Etasjeskille/gulv mot grunn

- Det er målt høydeforskjell på mellom 15-30 mm gjennom hele rommet. Tilstandsgrad 2 gis med bakgrunn i standardens krav til godkjente måleavvik.

Tilfeldig kontroll av horisontalplanet på gulv viser et avvik på 16mm.

Lokale skjevheter og ujevnheter er registrert. Bemerket om at det er utført tilfeldige målinger i ulike rom, dette medfører at avvik utover målinger kan forekomme.

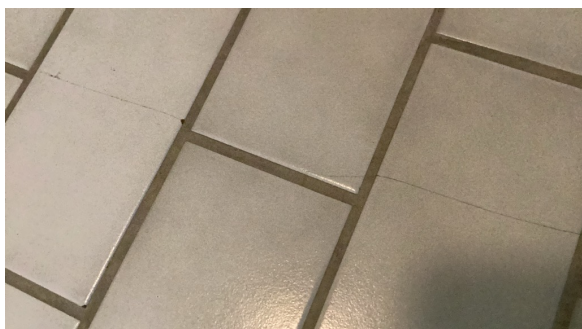
Våtrommet har passert forventet levetid. Det er registrert sprekk i gulvfliser. Tilnærmet flatt gulv på store deler av gulvet, gulv mot dør heller ned mot døråpning. Gulv i området WC og opplegg for vaskemaskin har mottfall fra sluk inn mot vegg.

- Manglende oppgradering av våtrommet medfører høy risiko for at konstruksjonene ikke vil tåle vanlig bruk av vann eller lekkasjer. Dette kan føre til fuktskader på tilstøtende konstruksjoner.
- Våtrommet har behov for omfattende oppgraderinger. For å sikre en løsning som oppfyller gjeldende krav, bør tettesjikt, sluk og røropplegg oppgraderes og dokumenteres.

**Kostnadsestimat: 200 000 - 500 000**

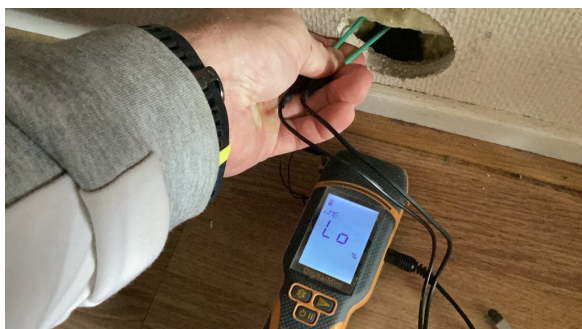
### TG 0 Tilliggende konstruksjoner våtrom

Hulltaking er foretatt uten å påvise unormale forhold. Hulltaking er foretatt ved/i gang.
