# Rognelida 15 B

# Tilstandsrapport

Tomannsbolig  
 Rognelida 15 B, 6102 VOLDA  
 VOLDA kommune  
 gnr. 18, bnr. 1, snr. 1, fnr. 2

Befaringsdato: 19.06.2026    Rapportdato: 07.07.2026    Oppdragsnr.: 21552-1322    Eiendomsverdi ref nr: ET2225

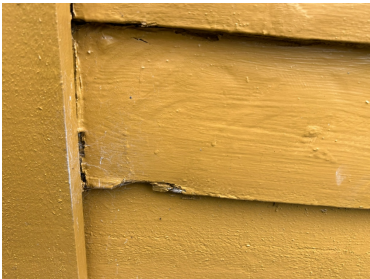
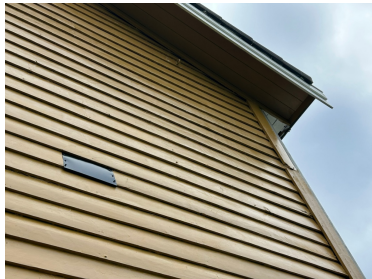
- Det er påvist betydelige råteskader i bordkledning på vestvegg. Spredte råteskader (tg2) påvist på nordvegg.
- Det er ingen eller liten lufting i nedre kant av kledning mot grunnmur.
- Det er påvist manglende gnagesikring (musetetting)

- Råteskader i bordkledningen vil fortsette å utvikle seg både i tilliggende bordkledning og til bakenforliggende veggkonstruksjon, dersom en ikke foretar tiltak.

- Jevnlig tilsyn med kledning, inkludert vask, forbehandling, utskifting av skadde bord og overflatebehandling, er viktig for å sikre at kledningen er intakt og for å redusere risikoen for vanninntrengning og påfølgende skader på konstruksjonen.

- Uten tilstrekkelig lufting bak bordkledningen kan fuktighet som trenger inn bak bordene eller gjennom veggen innenfra ikke tørke opp. Dette skaper ideelle forhold for råtesopp og muggvekst. Det anbefales å utbedre dette om en velger å skifte heile fasader med kledning, vegg bør da lektes ut etter dagens krav.

- Manglende gnagesikring kan føre til at skadedyr kommer inn i konstruksjonen, med risiko for skader og hygieniske problemer.
- Det anbefales å etablere gnagesikring for å hindre tilgang for skadedyr.

Kostnadsestimat gjelder del av avvik med tilstandsgrad 3(betydelig råte). Skifte av all kledning (og eventuell etterisolering) vil ha et høyere kostnadsestimat.

**Kostnadsestimat: 100 000 - 200 000**

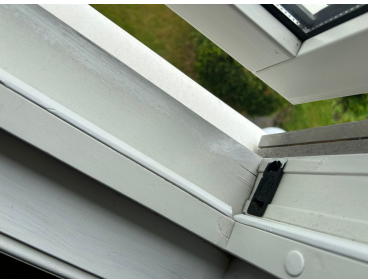
Kjøkkenvindu mot vest

- Det er påvist fukt/-råteskade på enkelte vinduer.
- Det er påvist avvik rundt innsettsdetaljer, som kan medføre at det kommer fukt inn i konstruksjonen.
- Karmene i vinduer er slitte og det er sprekker i treverket.
- Vinduer har usikker fremtidig funksjon: Isolerglassruter eldre enn 35 år.

Glippe mellom vindu og trebord(åpent inn)

På grunn av alder og påviste avvik vil en måtte regne med skifte av flere vindua i tida framover, anbefaler undersøke tilstanden på hvert enkelt vindu nøye ved rengjøring.

Kostnadsestimat gjelder lokal utbedring/skifte av enkelte vindu med påvist fukt/råteskade, skifte av andre vindu vil ha et høyere kostnadsestimat.

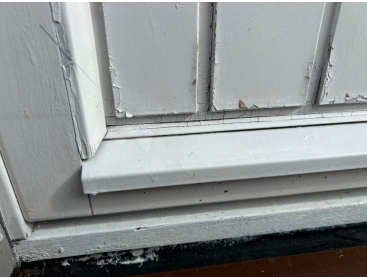
Verandadør

- Det er påvist utetthet/åpning mellom dørblad og dørkarm, boligen har flere dører uten pakning/tetning mellom karm og dørblad.
- Karmene i dører er værslitte utvendig og det er sprekker i treverket, gjelder i hovedsak dør til veranda

- Utetthet mellom dørblad og karm kan føre til trekk, varmetap og risiko for fuktinntrengning.
- Værslitte karmen og sprekker kan føre til redusert tetthet, fuktinntrengning og videre nedbrytning av treverket.
- Det må påregnes noe vedlikehold og at enkelte dører må skiftes ut, nevner også her hensyn til varmetap og komfort.

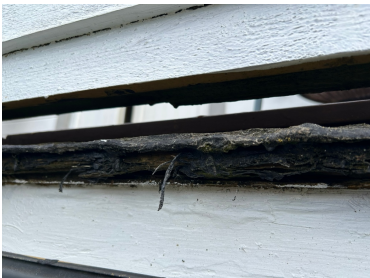
- Funksjonssvikt i tettesjikt har ført til lekkasjer og fuktskader i underliggende konstruksjon.
- Det er viktig å utbedre eller fornye tettesjiktet for å sikre en tett og varig løsning.
- Sett i sammenheng med flere typer avvik, anbefales en fornying av store deler av veranda samt tilhørende trapp. Ved fornying og utbedring anbefales det å få utført en fagkyndig vurdering og utbedre eller forsterke konstruksjonen for å sikre trygg bruk.
- Konsekvensen er at rekkverket ikke gir tilstrekkelig fallsikring i henhold til dagens krav, noe som medfører økt risiko for fallulykker og behov for utbedring for å oppnå tilfredsstillende sikkerhet.
- Ved fornying av veranda anbefales det å sørge for at rekkverkshøyden tilfredsstiller gjeldende krav, for å sikre trygg bruk.

Defekt tettesjikt

Kostnadsestimat er usikkert grunna uavklart omfang.

Kostnadsestimat: 20 000 - 100 000

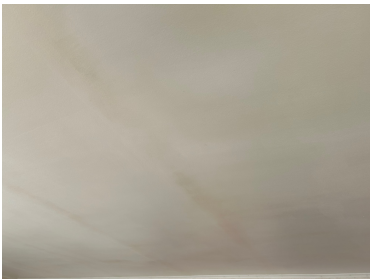
Skjoldet himling

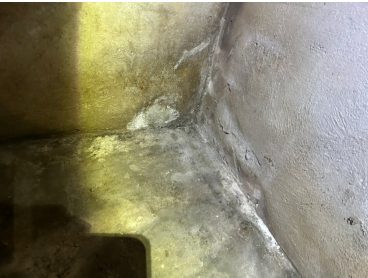
Innfora vegg kjeller

- Vurdering av avvik:**
- Det er gjennom hulltaking påvist høyt fuktnivå inne i innforet vegg, men ikke påvist fuktskader i dette området. Det er også påvist plast i konstruksjonen, samt forhøya fuktverdier i trelister i bakre del av kjeller.
  - Det er påvist indikasjoner på noe fuktgjennomtrenging i kjellergulv.

- Konsekvens/tiltak**
- Det anbefales å avdekke årsak til fukt og iverksette tiltak for å redusere fuktbelastningen, samt følge med på utviklingen.
  - Bruk av plast i konstruksjonen på vegger under terreng er fraråda i dag, på grunn av økt risiko for utfordringer med fukt/kondens etc.
  - Ut fra alder/type gulv kan en legge til grunn at eventuell fuktsikring mot grunnen fraviker dagens løsninger, tiltak inne i boligen kan ikke utelukkes.
  - Det målte fuktnivået og påviste råteskader i underetasjen er alvorlig og må følges opp umiddelbart. Dette kan gi svekket konstruksjon og dårlig inneklima. Nærmere undersøkelse og tiltak må iverksettes, omfang og kostnadsestimat er usikkert.
