Stranda 800B

# Tilstandsrapport

gnr. 11, bnr. 100, snr. 1

Befaringsdato: 08.06.2026

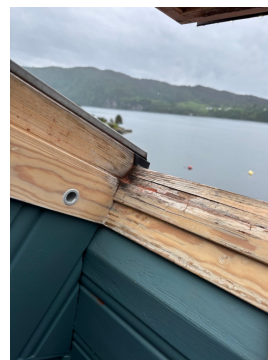
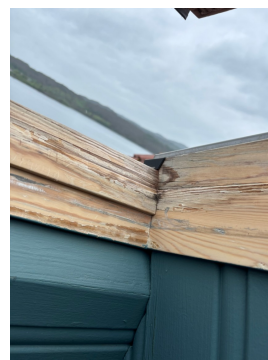
#### Vurdering av avvik:

- Det er påvist vinduer med fukt/råteskader.

- Vinduer med råteskader må erstattes med nye.

**Kostnadsestimat: 20 000 - 100 000**

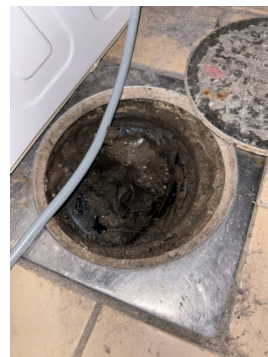
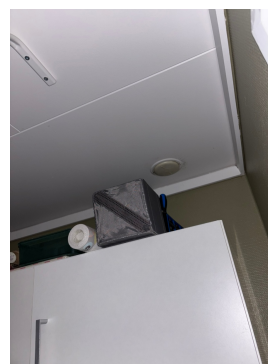
#### Vurdering av avvik:

- Manglende oppgradering av våtrommet medfører høy risiko for at konstruksjonene ikke vil tåle vanlig bruk av vann eller lekkasjer. Selv om det er dusjkabinett, er det fortsatt en betydelig risiko for at våtrommets konstruksjoner ikke tåler lekkasjer. Dette kan føre til fuktskader på tilstøtende konstruksjoner.

**Kostnadsestimat: 100 000 - 200 000**

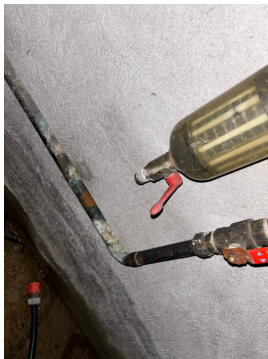
## Vurdering av avvik:

Kostnadsestimat gjelder kun for utbedring av lekkasje.

**Kostnadsestimat: Under 20 000**
