| <b>Adresse:</b> | Våglandsvegen 95, 6683<br>VÅGLAND |

gnr. 236, bnr. 39

Befaringsdato: 24.06.2026

# Tilstandsrapport

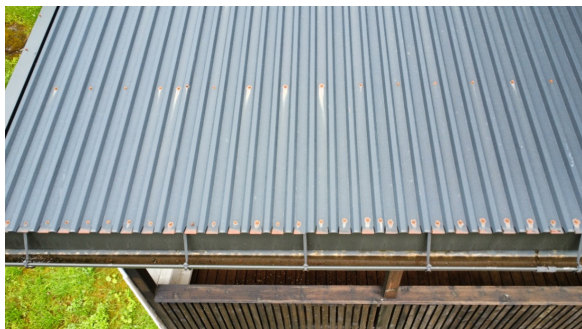
- Det er synlig rust og avskalling av lakk på takplatene over verandaen.

Det er synlig rust og avskalling av lakk på takplatene over verandaen

- Lokal overflatebehandling av rust og avskalling av lakk anbefales for å forlenge takets levetid. Dersom dette ikke utføres, kan det føre til kortere levetid, økt fare for skader og lekkasjer, samt at rust kan svekke innfestingen og medføre at takplater løsner fra takleker.

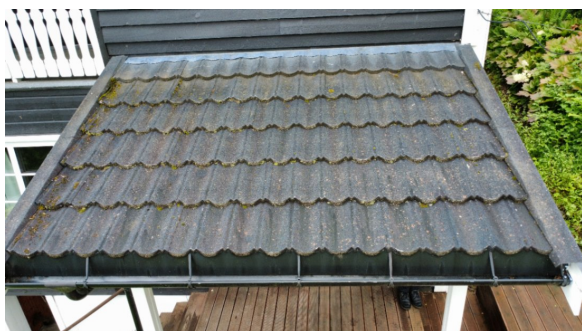
Tak over inngang. Noe synlig mose

- Det anbefales å vaske taket og montere mosebeslag på mønet av sink eller kobber for å hindre videre mosevekst. Uten tiltak kan mosen føre til fuktansamling og redusert levetid på taktekingen.

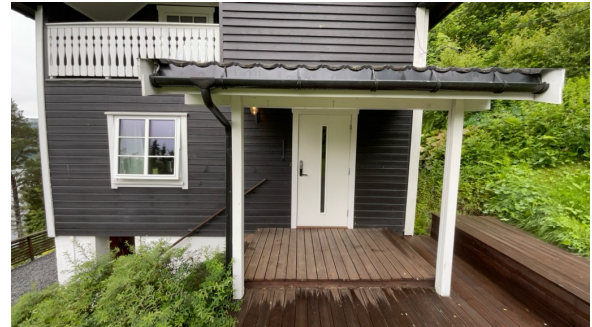
Takvann fra tak over inngang ledes til terreng

- Det bør lages system for bortledning av vann fra taknedløp ved grunnmur.
- Det bør etableres et system for kontrollert bortledning av takvann fra nedløp ved grunnmur og pilarer for å unngå fuktpåkjenning og erosjon mot bygningens fundamenter. Manglende bortledning kan føre til fuktskader og svekkelse av konstruksjonen over tid.
- Selv om det ikke var krav om snøfangere ved oppføringstidspunktet, har utskifting til glatt takteking økt risikoen for snøras. Det anbefales å montere snøfangere i henhold til dagens standard (TEK17 / SINTEF Byggforsk) over beferdede områder, spesielt over inngangsparti, veranda og gangvei, for å redusere fare for personskade og materielle skader.

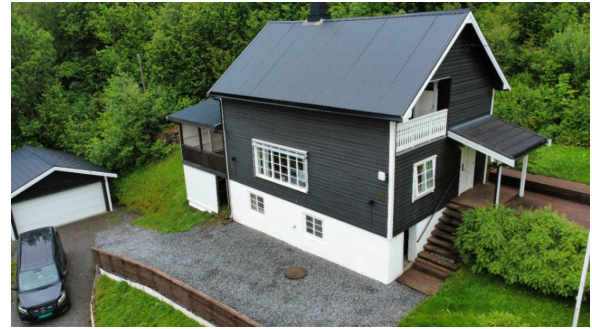
Oversikt taksider uten snøfangere

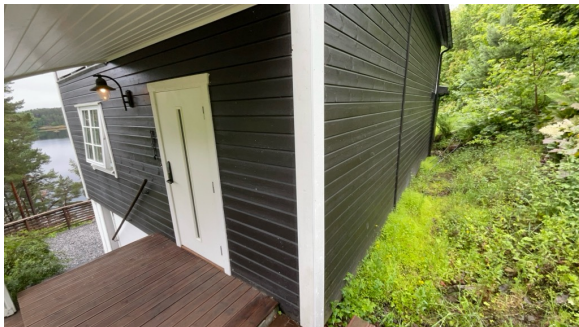
Oversikt. Bør fjernes gress som vokser opp mot kledningen.

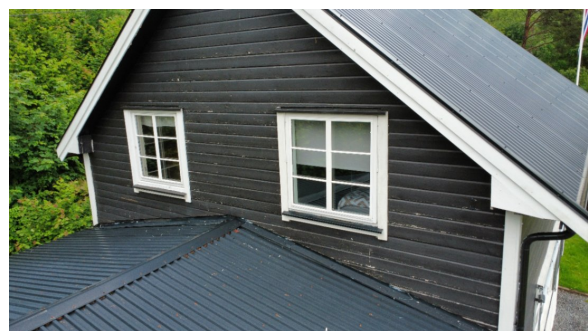
Oversikt vegg mot vest, synlig værslitasje

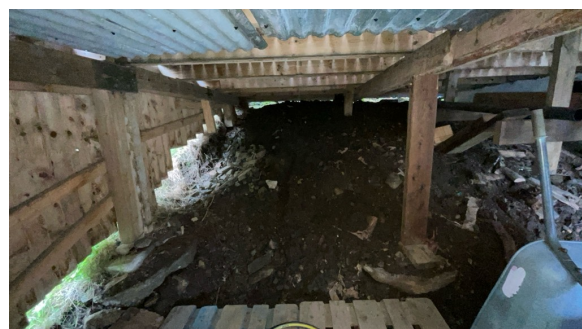
Svak fundamentering med trepilarer direkte på stein og jord kan føre til setningsskader, bevegelse i konstruksjonen og redusert levetid for verandaen.

Fundamentene er opplagret med trepilarer direkte på stein og jord, noe som anses som en svak fundamentering.

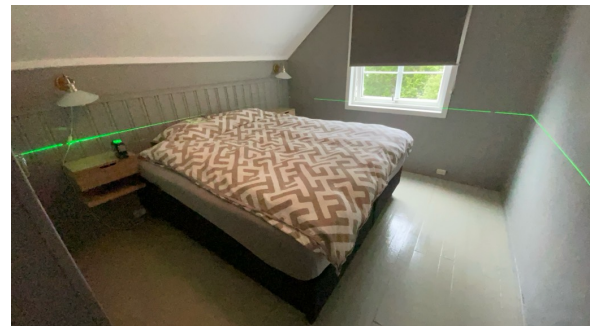
## 2. etasje

Plassering av laser ved kontroll av soverom. Det er målt 20 mm høydeforskjell gjennom rommet. TG 2. Over en avstand på 2 meter er det målt 15 mm fra inngangsdør langs skillevegg mot soverom/garderobe. TG 2

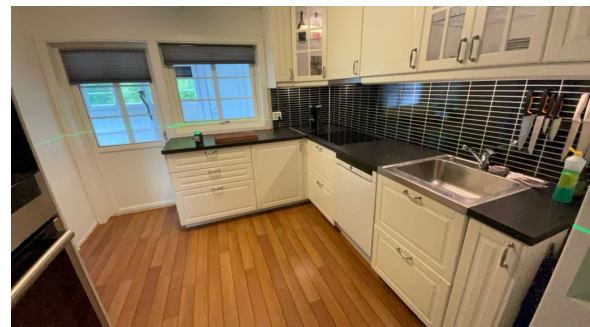
## 1. etasje

Plassering av laser ved kontroll av kjøkken. Det er målt 25 mm høydeforskjell gjennom rommet. TG 2. Over en avstand på 2 meter er det målt 14 mm fra verandadør til senter av rommet. TG 2.

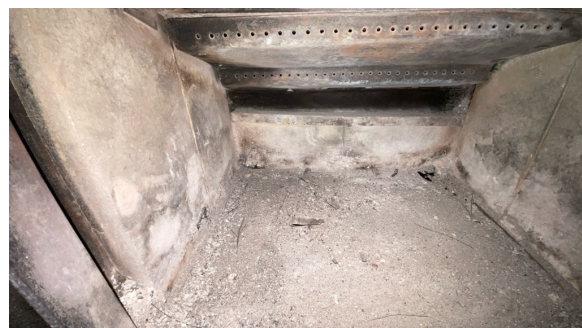
Sprekk i stein i ovn

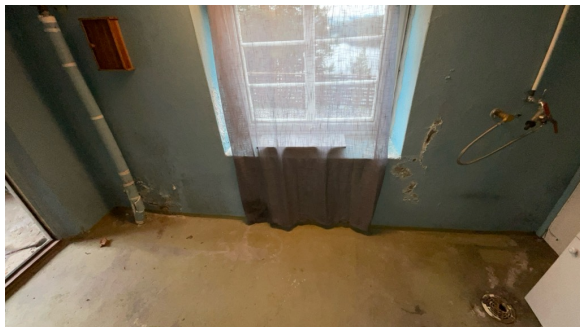
Synlig saltutsalg på framveggen

- Kjelleren egner seg ikke for innredning med organiske materialer, og bør kun benyttes med fritt eksponerte murflater for å ivareta best mulig vilkår for uttørking. Ved lagring av varer bør disse ikke stå direkte på gulvet eller helt ut mot yttervegger.
- I tiltakskostnaden er det hensyntatt å fjerne trematerialer i kjeller for å sikre åpne overflater. Det er ikke hensyntatt noe gjenoppbygging. Valg av løsning vil påvirke totalkostanden.
- Tiltak bør iverksettes for å redusere fuktgjennomtrenging i kjeller, da høyt fuktnivå kan føre til sopp- og råteskader, samt redusert innneklima og skade på bygningsdeler.

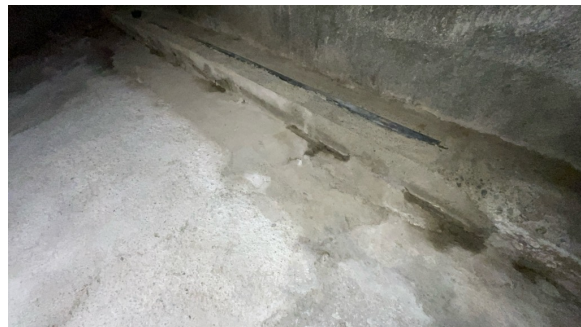
Fuktgjennomslag i øvre lagerrom

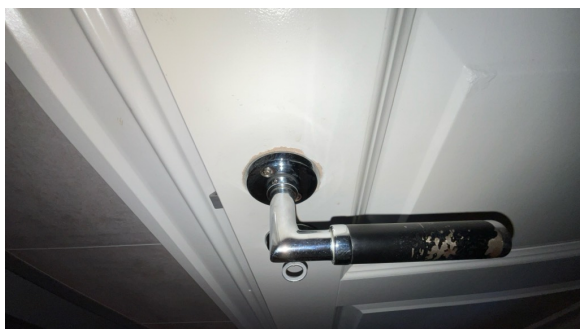
Slitasje på dør rundt dørvrider

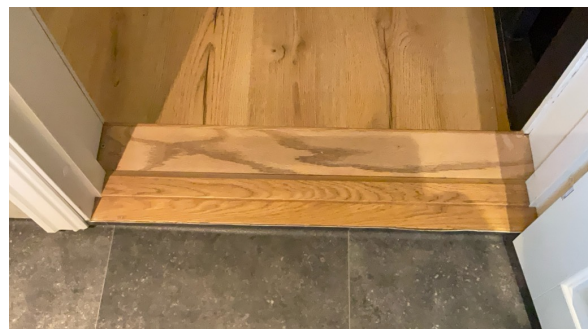
Standard dørterskel uten tilluft

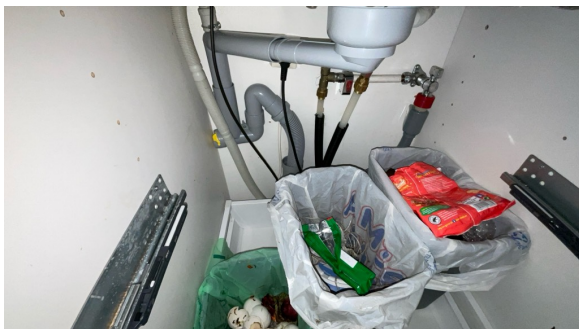
Rør i kjøkken mangler endemuffer, men har direkte fall ned til kjeller. Anbefaler å montere vannføler som er tilknyttet vannstopventil som ekstra sikring. (Forsikringsfordel)

- Rørkurser på rør-i-rør system bør merkes.
- Det bør foretas tiltak på anlegget som sikrer bedre løsning på eventuelt lekkasjevann fra rør i rør system.
- Det er opplyst at anlegget er montert som egeninnsats av forrige eier. Konsekvensen er at utførelsen kan være mangelfull eller ikke fagmessig, noe som øker risikoen for skjulte feil, lekkasjer og fremtidige skader. Det anbefales at arbeidet vurderes og dokumenteres av fagperson.
- Rørkursene bør merkes, og det må etableres løsning for å lede eventuelt lekkasjevann fra rør-i-rør-systemet til sluk eller annen forsvarlig avrenning, for å redusere risikoen for vannskader.
- Det bør også vurderes utskifting eller oppfølging av kobberrør og hovedstoppekran, da over halvparten av forventet levetid er nådd, noe som øker risikoen for lekkasjer og driftsavbrudd.

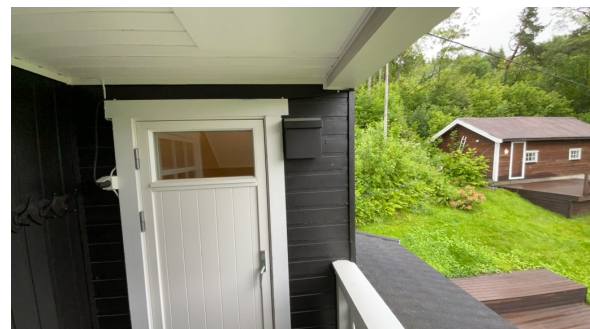
Skjøteledning fra stikkontakt opp til uthus.

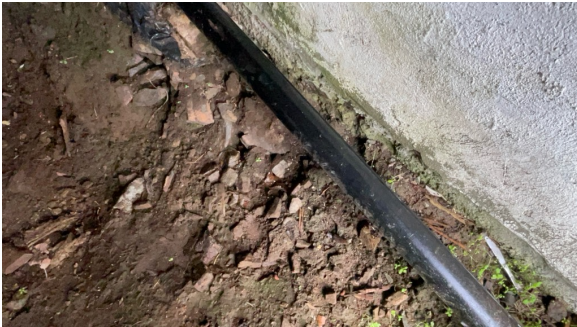
Ingen synlig grunnmursplast under overbygd veranda på siden av boligen

- Det må foretas nærmere undersøkelser, det kan ikke utelukkes behov for tiltak.
  - Tiltak for redrenering rundt boligen kan ikke utelukkes.
  - Overvåk tilstanden jevnlig. For å få tilstandsgrad 0 eller 1 må dreneringen skiftes ut, men tidspunktet for når dette er nødvendig er vanskelig å si noe om. Bruken av underetg/kjeller vil og være avgjørende.
  - Det bør gjennomføres ytterligere undersøkelser for å avdekke tilstanden til drenering og fuktsikring.
  - Dersom det viser seg at dreneringen eller fuktsikringen er mangelfull, må nødvendige utbedringer utføres for å hindre fuktinntrengning og påfølgende skader på konstruksjonen. Avhenger av fremtidig bruk av kjeller.
- Konsekvensen av manglende eller utilstrekkelig drenering og fuktsikring er økt risiko for fuktskader, sopp og redusert innemiljø.

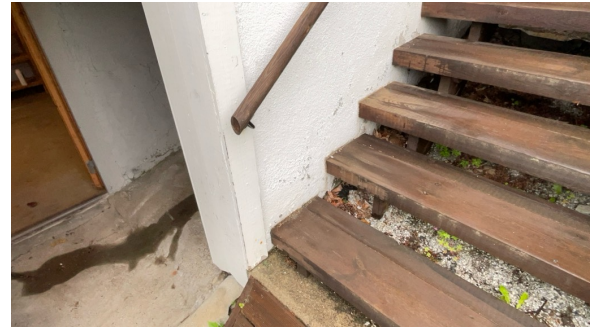
Ingen synlig grunnmursplast ved trapp på siden av boligen

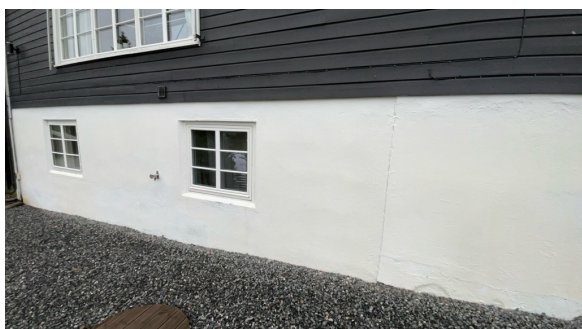
Sprekk i skille på grunnmur ved tilbygg

- Det er ikke behov for umiddelbare tiltak, men sprekker bør overvåkes over tid. Tiltak må vurderes dersom det oppstår utvikling, for å unngå risiko for vanninntrenging eller ytterligere skader på konstruksjonen.

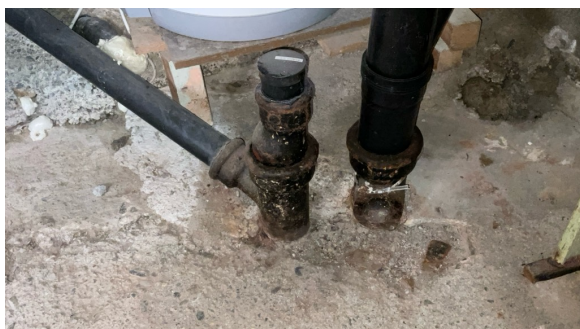
Manglende tillatelse eller dokumentasjon medfører risiko for at anlegget ikke tilfredsstiller gjeldende forskriftskrav, noe som kan føre til pålegg om utbedring eller stans i bruk.

Soil avløpsrør er synlig i kjeller

Ved innlagt vann må det søkes om utslippstillatelse og sikres at avløpsvannet renses i henhold til gjeldende krav.
