# Tilstandsrapport

## Enebolig

# Skaderapport

## Tilleggsnotat - Reklamasjonsrapport

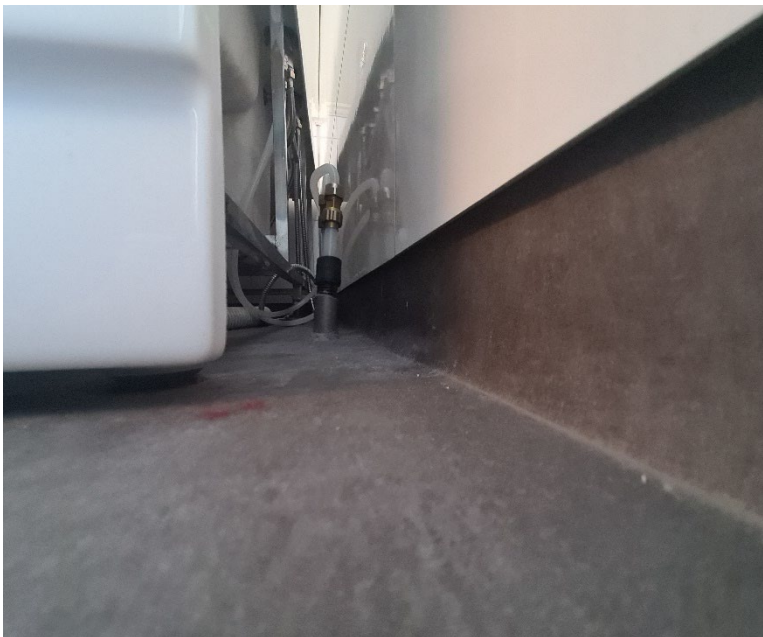
**Bilde 2:**  
Mangler bunnlist med fuging under  
plater bak badekar på bad i 2 etasje.

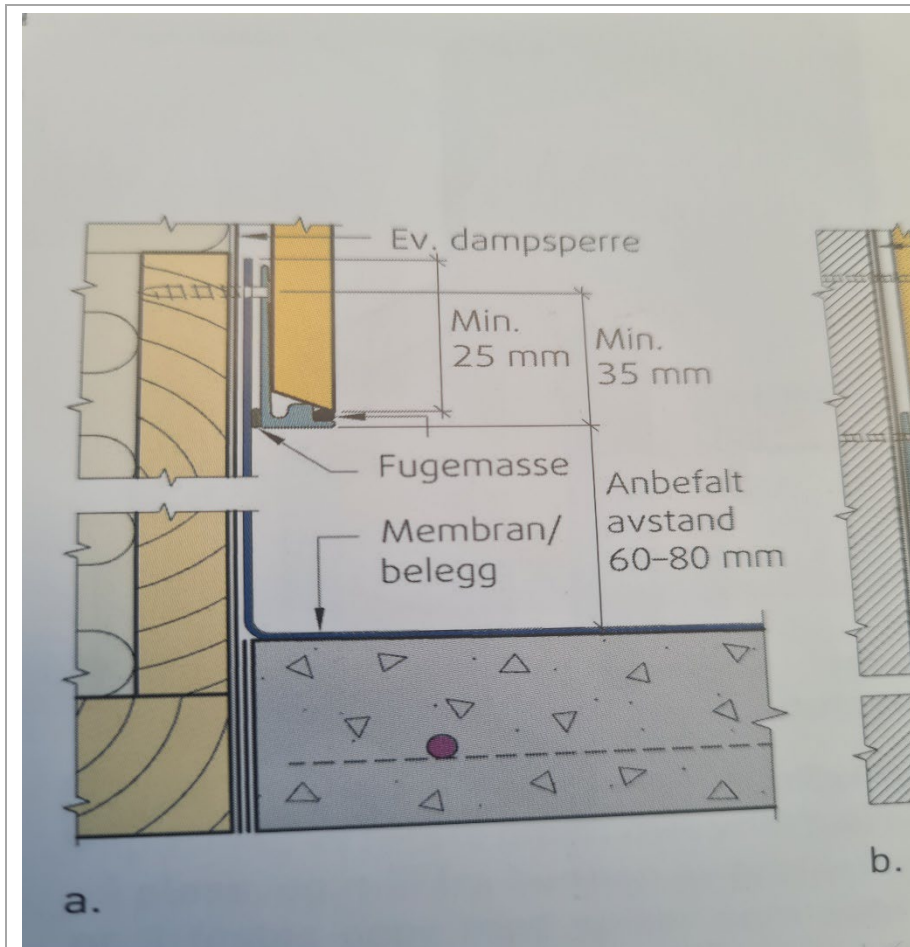
**Bilde 3;**  
Beskrivelse på riktig utførelse nederst på baderomsplater.

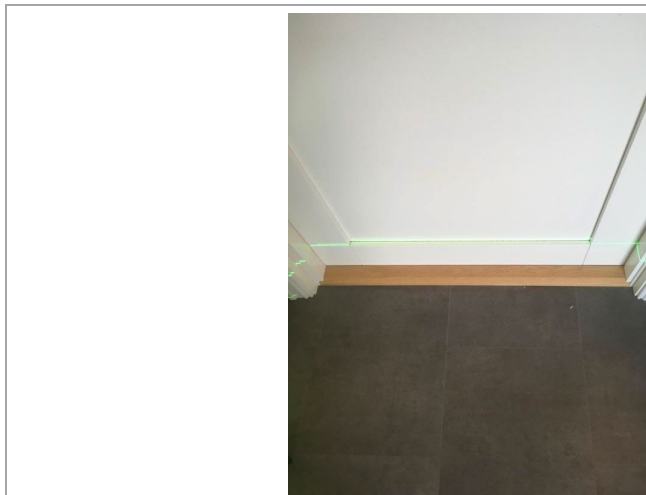
**Bilde 4:**  
Våtrom har ikke tilluftspalte under dørblad, dette medfører svakere ventilasjon av rommet når dør er lukket.

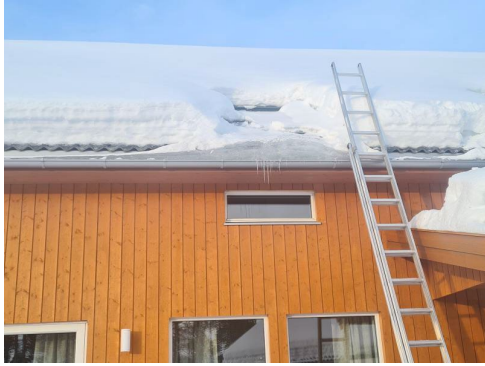
**Bilde 16:**  
Viser mye is under vindu 1 og i takrenne.

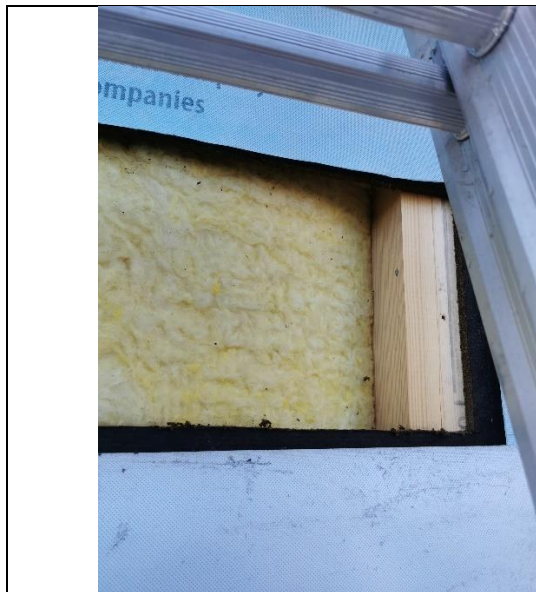
Mangelfull isolering, hulrom

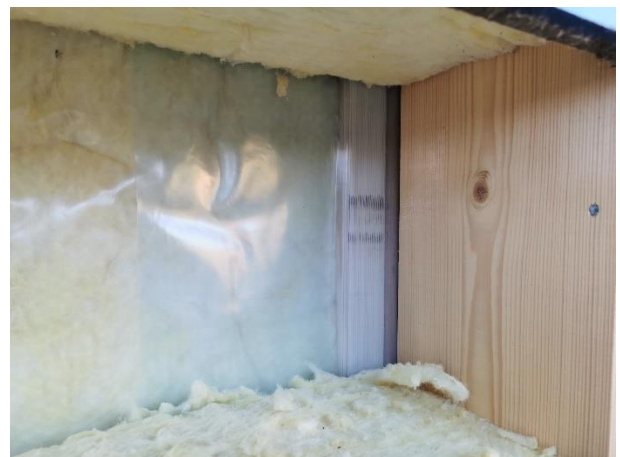
Skjøl dampspærre.  
Normalt skal dampspærre ha min. 150 mm overlapp,  
skjøtene klemmes mot stender og tapes

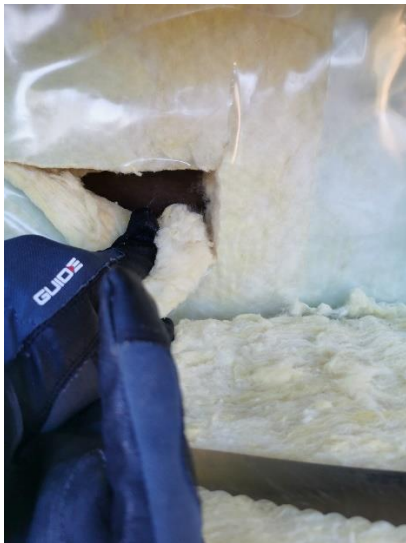
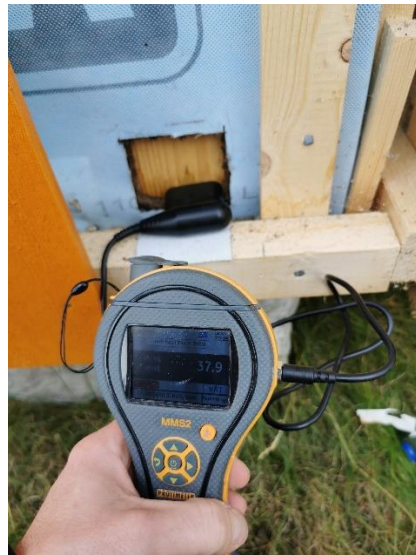
Fukt i stender ned mot ringmur, bak vindspærre

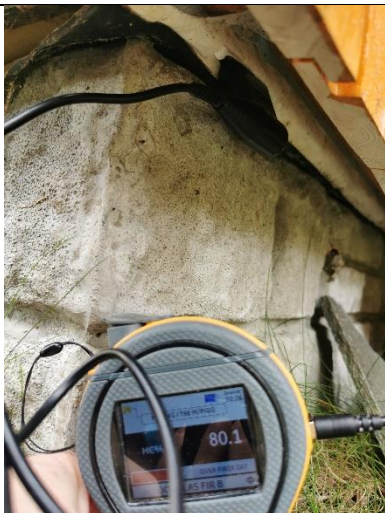
Bunnsvill, samme hjørne. Vått

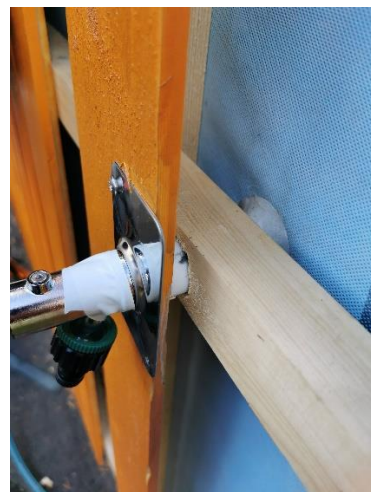
Ingen lekkasjer avdekket ved utekran som kan ha forklaring på fukt.

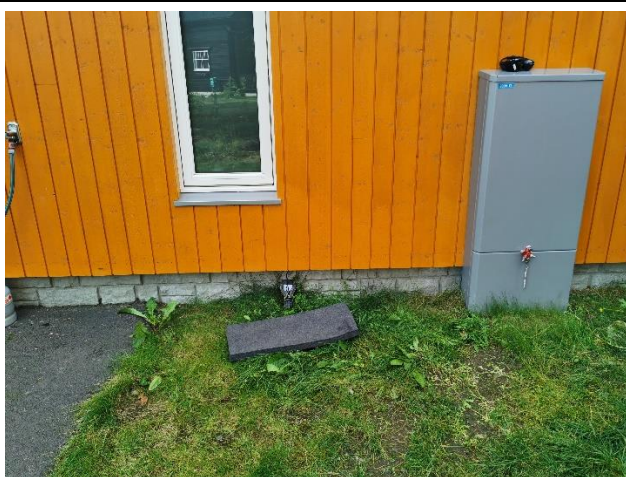
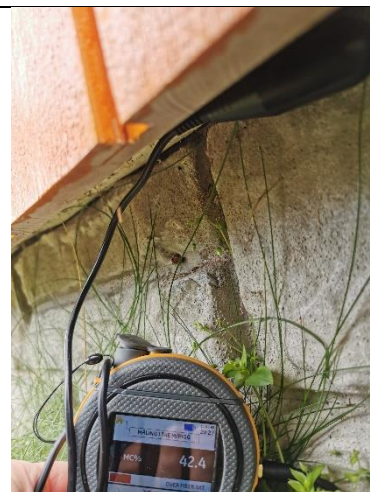
| Måling av fukt i bunnsvill | Måler indikerer vått |

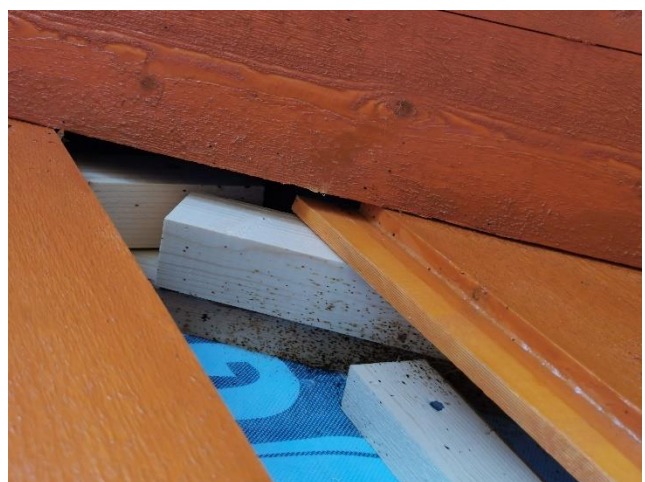
Mangelfull lufting

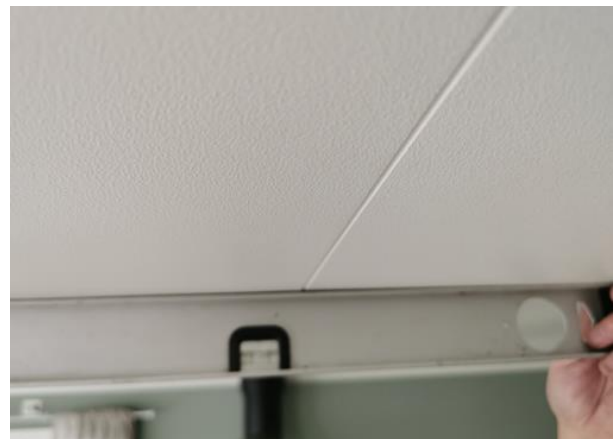
Takplater ikke rette. Luftlomme mellom vater og takplater

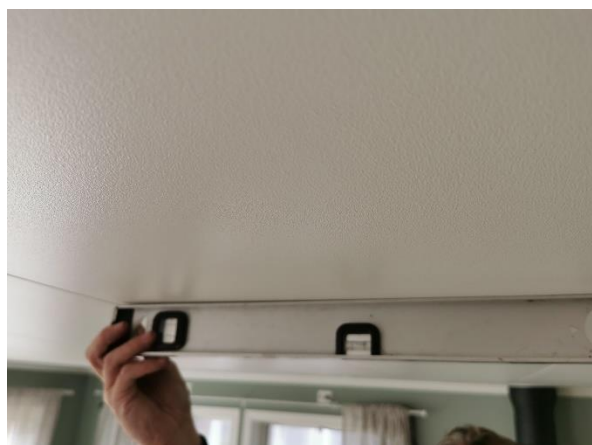
Takplater i spenn

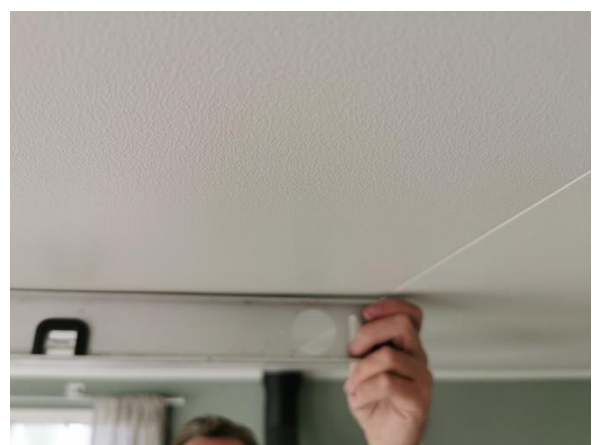
Takplater i spenn
