# Tilstandsrapport

Enebolig

Mellomveien 5, 8450 STOKMARKNES

Oppdragsnr.: 21646-1334

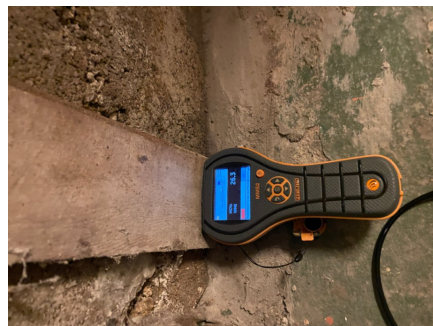
- Det er påvist indikasjoner på noe fuktgjennomtrenging inn i kjellermur.

Fuktmåling på treverk mot gulv/vegg i kjeller viser noe høye verdier, 26% fuktverdi.

- Det påviste fuktnivå gir grunn til å overvåke konstruksjonen jevnlig for å se utvikling over tid, og eventuelt foreta tiltak for å unngå fuktskader.

Bedre ventilerings bør etableres.

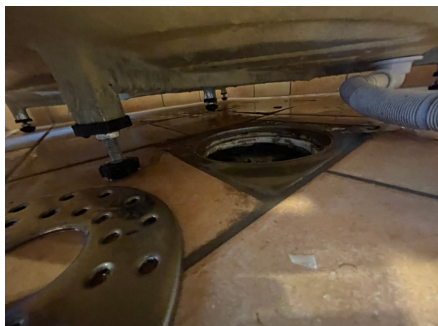
### TG 1 Sanitærutstyr og innredning

Hulltaking er ikke foretatt, fuktmåling er utført fra tilfredsstillende målested i rom under badet, uten å påvise unormale forhold. Det ble foretatt målinger med fuktindikator på vegger og gulv uten å finne noe unormalt.
