# Tilstandsrapport

Enebolig

Skaugerudfeltet 12, 2849 KAPP

Befaringsdato: 02.07.2026

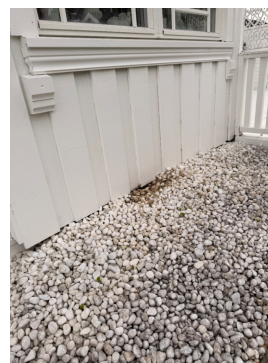
- Det er ingen eller liten lufting i nedre kant av kledning mot grunnmur.
- Det er registrert stedvis åpninger i kledningen, noe som kan medføre økt risiko for fuktinntrengning og skader på veggkonstruksjonen over tid. Det anbefales å utbedre åpningene for å sikre tilstrekkelig beskyttelse av ytterveggene.
- Kledningen er enkelte steder ført for tett ned mot terreng, noe som kan medføre økt risiko for fuktopptak og redusert levetid på kledningen.
- Utenfor inngangspartiet ble det registrert mauraktivitet oppunder kledningen. Her går kledningen helt ned til terreng.

Tilstandsgraden er satt på grunn av stedvis åpninger i kledningen, mangelfull avstand mellom trekledning og terreng samt registrert mauraktivitet. Forholdene medfører økt risiko for oppfukting av trekledningen, redusert uttørking og inntrengning av skadedyr, og avviker fra anbefalt utførelse etter anerkjent byggeskikk.

Ytterkledningen går helt ned i terreng, og det er i dette området registrert mauraktivitet.

- Åpninger i kledningen bør utbedres, og det bør sikres tilstrekkelig avstand mellom kledning og terreng for å redusere risiko for fuktinntrengning, råteskader og skadedyr. Mauraktivitet i tilknytning til trekonstruksjoner kan indikere gunstige forhold for etablering, og det anbefales å undersøke og eventuelt iverksette tiltak mot maur dersom aktiviteten vedvarer. Konsekvensen av manglende tiltak er økt risiko for fuktskader, råte og ytterligere skadedyrangrep.

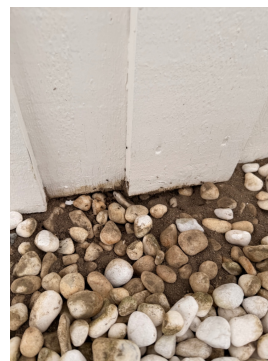
Mauraktivitet oppunder og rundt nedre kant på kledning.

- Det bør iverksettes tiltak for å fjerne maur og hindre videre etablering, samt vurdere å endre kledningen slik at den ikke står direkte mot terreng. Konsekvensen av å ikke utbedre forholdet er økt risiko for skade på bygningskonstruksjonen, samt mulig inntrenging av maur i boligen.

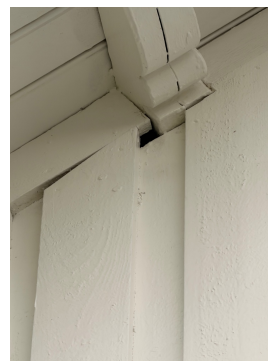
Åpninger i ytterkledningen.

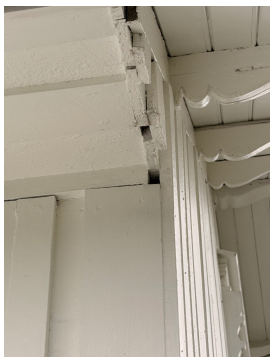
Åpninger i ytterkledningen.

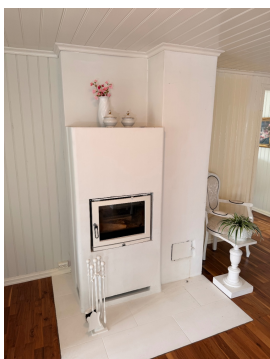
Pipen er opprinnelig oppført i teglstein. Ved befaring ble det observert at pipeløpet er rehabilitert med innvendig rørinnsats. Type rør og tidspunkt for rehabiliteringen er ikke kjent, og det er ikke fremlagt dokumentasjon på utførelsen. Brannmurer er oppført i lettklinkerblokker (Leca). Boligen er utstyrt med peis med innsats samt sot-/feieluke i hovedetasjen.

Peisinnsats i hovedetasjen.

Det er ikke registrert synlige avvik under befaringen, men på bakgrunn av ukjent alder på piperør og innvendig tilstand anbefales det ytterligere undersøkelser av pipen utført av fagkyndig.

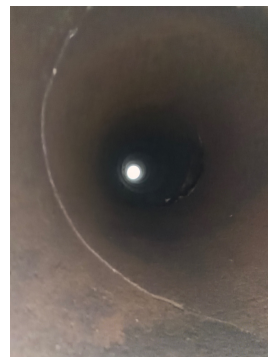
Pipeløpet.

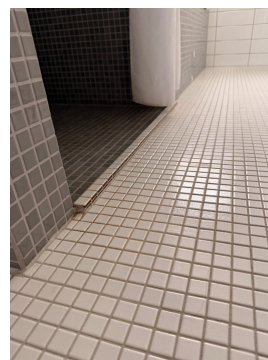
- Det er påvist avvik i fallforhold til sluk i forhold til krav i forskrift på befaringsstidspunktet.
- Det er mulighet for at det kan forekomme vannlekkasje på våtrommet hvor vann ikke vil gå til sluk.

Dusjsonen er avgrenset fra øvrig gulv med en oppkant, dette medfører at eventuelt vann på øvrig gulv ikke vil ledes til sluk.

- Et bad med manglende/reduert fall til sluk blir mindre funksjonelt og sikkert for brukeren. Dette kan medføre stående vann på gulvet, vann som ikke ledes effektivt til sluket, økt risiko for at vann renner ut av rommet og redusert sklisikkerhet på gulvet.

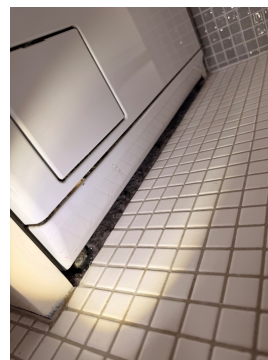
Det er ikke flislagt under vaskemaskin og vvb.

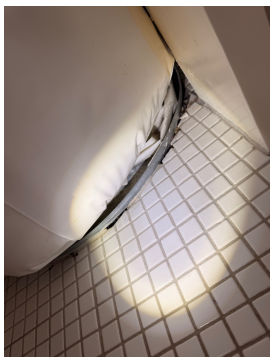
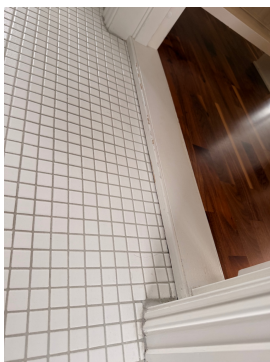
Rommet har ikke avgrensning ved dør med membranoppkant på minimum 15mm.

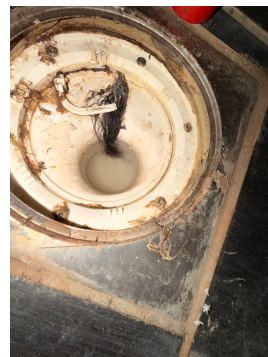
- Det er rundt sluk påvist en ikke-fagmessig utførelse av membran/tettesjikt/klemring. Membranen er ikke ført korrekt under klemringen i sluket.
- Det er påvist mangelfull eller feil utførelse rundt rørgjennomføringer, noe som gir fare for fukt i konstruksjonen i våtzone. Dette gjelder spesifikt vannrør som kommer opp gjennom gulvet under servant, hvor det ikke er etablert noe form for tettesjikt rundt gjennomføringene.
- Det er ikke tilstrekkelig høyde fra topp av slukrist til topp vanntett sjikt mot rørgjennomføring eller ved døråpning. (I fohold til krav i forskrift på befaringsstidspunktet)

Sluk under badekar.

- Usikker løsning rundt klemring gir økt risiko for at vann kan trenge ned mellom membranen og sluket. Dette kan føre til lekkasje og fuktskader i underliggende konstruksjoner over tid.
- Det anbefales å kontrollere og utbedre overgangen mellom sluk og membran slik at denne blir tett og korrekt utført. Ved behov må tettesjikt og tilkobling til sluk etableres på nytt i henhold til gjeldende våtromsnorm.
- Det bør etableres forskriftsmessig tettesjikt rundt rørgjennomføringene for å hindre fuktinntrengning i konstruksjonen. Konsekvensen av manglende tettesjikt er økt risiko for fuktskader og påfølgende skader på bygningsdeler i våtsonen.
- Avvik i høydeforskjell eller fall på våtrommet kan føre til at vann ikke ledes korrekt mot sluk. Dette øker risikoen for vannansamlinger, fuktinntrengning og påfølgende skader på konstruksjon og overflater.

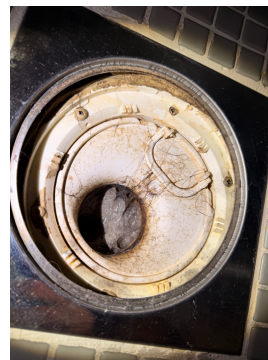
Sluk i dusjsonen.

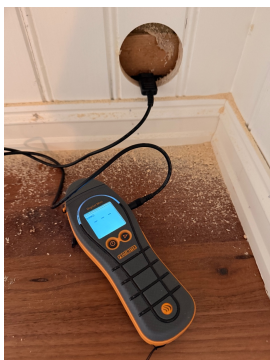
Det er foretatt hulltaking fra tilstøtende rom under trappen, det er ikke foretatt hulltaking i våtsoner da disse ligger mot yttervegg. Det ble ikke påvist unormale forhold eller forhøyede fuktverdier på kontrollstedet. Undersøkelsen er stikkprøvebasert og representerer kun kontrollert område, og utelukker ikke at skader kan forekomme i øvrige deler av konstruksjonen.

Fuktmåling i tilliggende konstruksjon.

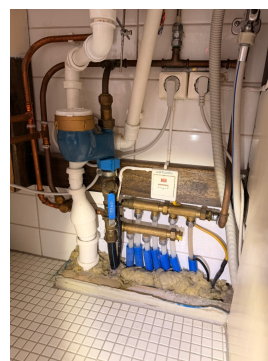
- Det mangler tette muffer på varerørene i benkeskapet på kjøkkenet.
- Det er ikke etablert lekkasjesikring på vannrør og vannfordelere som kommer opp utenfor vanntett sjikt på badet.

Dette medfører økt risiko for vannskader ved eventuelle lekkasjer.

Vannledninger og fordelere på bad.

- Det bør monteres tette muffer på varerørene i benkeskapet på kjøkkenet for å hindre at eventuelle lekkasjer fører til vannskader i omkringliggende konstruksjoner. Manglende tette muffer øker risikoen for fuktskader og følgeskader på bygningsdeler.
- Det bør etableres lekkasjesikring på vannrør og vannfordelere som kommer opp utenfor vanntett sjikt på badet, for å redusere risikoen for vannskader ved eventuelle lekkasjer.

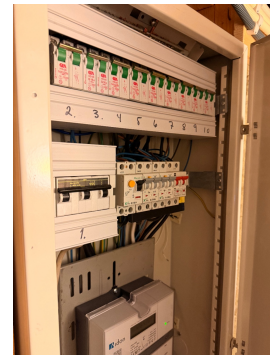
Sikringsskap med automatsikringer.

- Behov for kontroll av det elektriske anlegget indikerer usikkerhet rundt tilstand og sikkerhet. Eventuelle feil eller mangler kan medføre økt risiko for brann, elektrisk støt og skade på utstyr. Det elektriske anlegget må kontrolleres av kvalifisert elektrofaglig person. Eventuelle avvik bør utbedres for å sikre en trygg og forskriftsmessig installasjon.

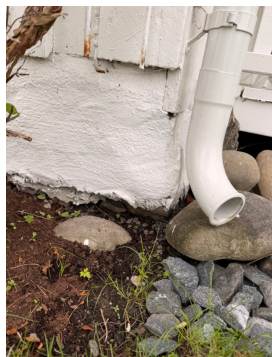
Grunnmuren har avskallinger mot terreng.

- Oppsprekninger og avskallinger på grunnmuren bør utbedres for å hindre videre forringelse av konstruksjonen og redusere risikoen for fuktinntrengning, som kan føre til ytterligere skader og redusert levetid på muren.

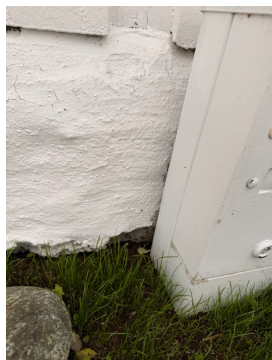
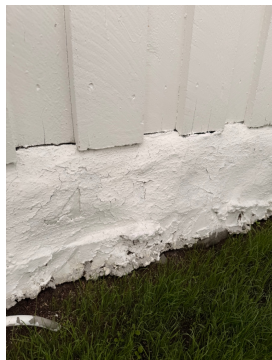
Utvendig overflatebehandling av grunnmuren flasser.
