# Tilstandsrapport

Leilighet

Furevegen 12 C, 6230 SYKKYLVEN

Rapportdato: 14.07.2026

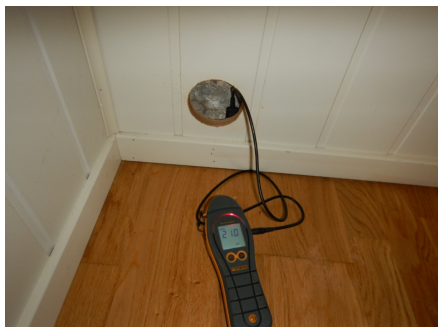
- Det er gjennom hulltaking påvist høyt fuktnivå inne i innforet vegg, men ikke påvist fuktskader i dette området.

Det er boret inspeksjonshull i soverom mot yttervegg mot terreng, og det er målt 21 vekt-% fukt i bunnsvill/utføringslekt som tilsier at det er noe fuktgjennomtrenging i grunnmur og kapillærsug (fukt) fra bakken. Det er ikke observert tegn til fukt- eller råteskader i veggen.

- Det påviste fuktnivå gir grunn til å overvåke konstruksjonen jevnlig for å se utvikling over tid, og eventuelt foreta tiltak for å unngå fuktskader.

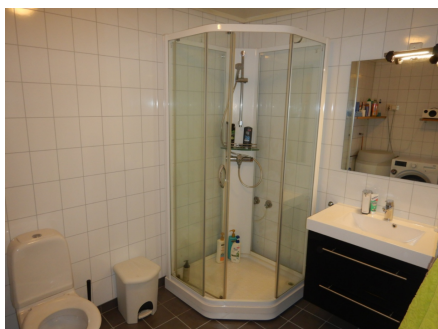
Bad med fliser og varmekabler i gulv, våtromsplater på vegger. Dusjkabinett, toalett, servant med underskap, vv-bereder, opplegg for vaskemaskin, stoppekran, vannmåler, ventilasjon i himling. Det er opplyst at badet ble oppusset i 2014.

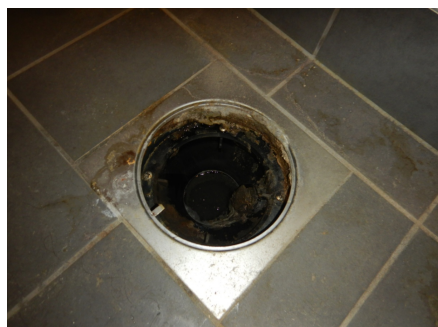
- Konsekvensen er at membranen/tettesjikt kan ha redusert funksjon og tetthet som følge av alder, noe som øker risikoen for fuktinntrengning og skjulte skader i konstruksjonen, samt behov for oppgradering eller rehabilitering av våtrommet.

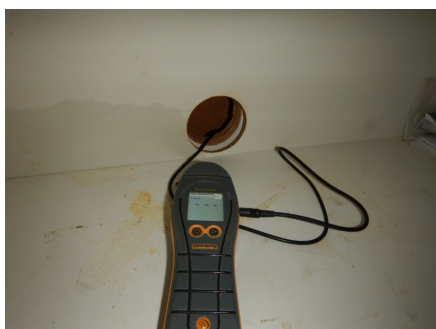
Det er boret inspeksjonshull i vegg i kjøkkenbenk mot våtsone på bad uten å avdekke unormale forhold.
