# Tilstandsrapport

Enebolig

Røsslyngveien 4, 8402 SORTLAND

Rapportdato: 08.07.2026

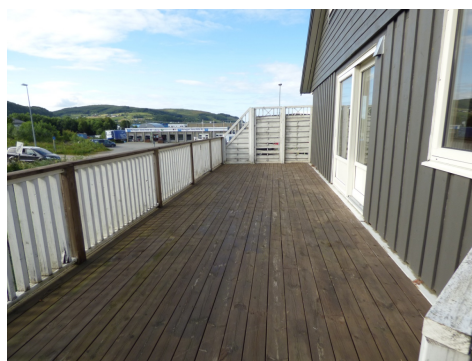
Veranda mot vest

- Det er påvist fukt-/råteskader i rekkverk.
- Det er lagt tykk papp og kiler mellom søyler og drager i forkant. Dette kan enten være pga setninger i fundament, eller unøyaktigheter ved støping.
- Rekkverket på balkong eller terrasse er for lavt i forhold til dagens krav.

- Omfattende råteskader i rekkverk og levegg. Dette må byttes ut. Da bør også rekkverket heves til dagens krav (1 m).
- Ytterligere kontroll av fundament til søyler anbefales.
- Det anbefales å utbedre rekkverket slik at høyden tilfredsstiller gjeldende krav, for å sikre trygg bruk.

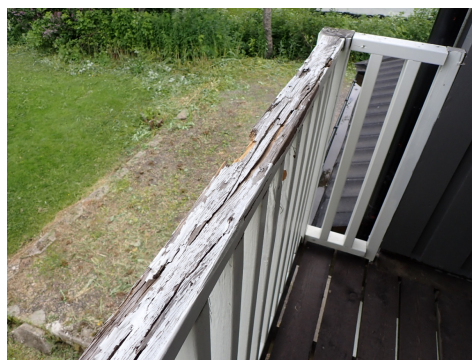
- Det er påvist fukt-/råteskader i rekkverk.
- Utkragede konstruksjoner er i seg selv en risikokonstruksjon. Økt fare for lekkasje der bjelke kommer ut av vegg.
- Rekkverket på balkong eller terrasse er for lavt i forhold til dagens krav.

Råde i rekkverk

- Råteskadet rekkverk må skiftes ut for å sikre tilstrekkelig styrke og trygg bruk.
- Den utkragede konstruksjonen bør følges med på.
- Det anbefales å utbedre rekkverket slik at høyden tilfredsstiller gjeldende krav, for å sikre trygg bruk.

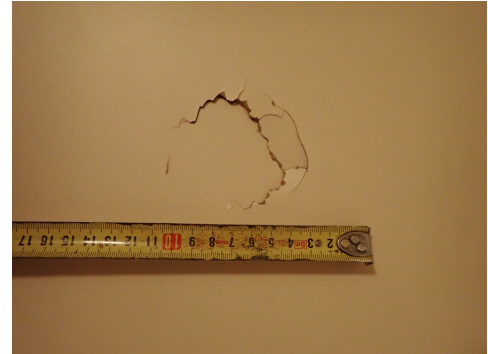
Skade på front på skap i kjeller

- I hovedsak mindre justeringer og vedlikehold. Skade i front på skap i kjeller kan bli mer utfordrende å utbedre.

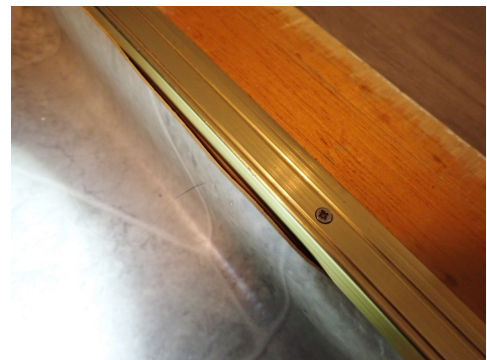
Oppbrettet belegg løsner ved terskel

- Til tross for avviket i fall/høydeforskjell til sluk, vil gulvet fortsatt kunne lede vann mot sluket, men med redusert effektivitet. Dette kan potensielt øke risikoen for vannansamling i enkelte områder av badet.
- Sprekker i et vinylbelegg kan føre til at vann trekker ned i gulvkonstruksjonen med påfølgende fukt/råteskader.
- Belegg ved terskel bør festes, en limes eller ved å bruke en større vinkel-list.

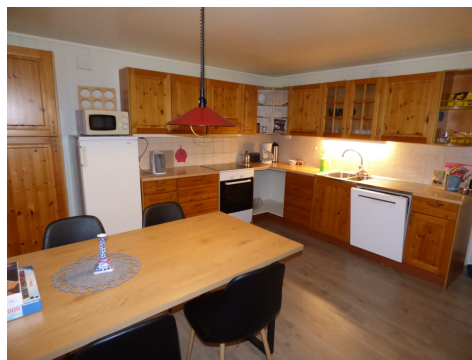
Kjøkkenet i kjeller

Noe mindre, overfladisk slitasje i enkelte fronter, samt i skap under vask. Avvik er ikke nok til å gi en generell TG2 for innredningen.

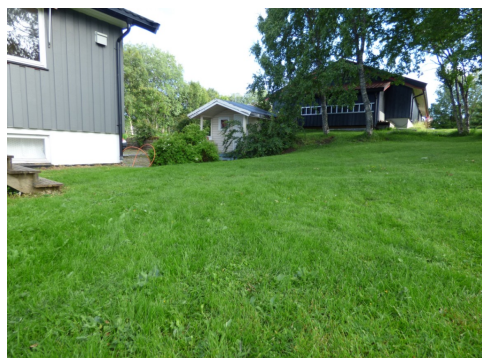
Fall inn fra sørvest

- Fall inn mot bygningen kan føre til opphopning av vann mot grunnmuren, med økt risiko for fuktinntrenging og skader på konstruksjonen.
- Det kan vurderes terrengjusteringer mot sørvest. Mot sørøst er dette vanskelig, da dette er innkjørselen. Endret klima og våtere vintre gjør at tiltak her ikke kan utelukkes, f.eks en dreneringsgrøft.

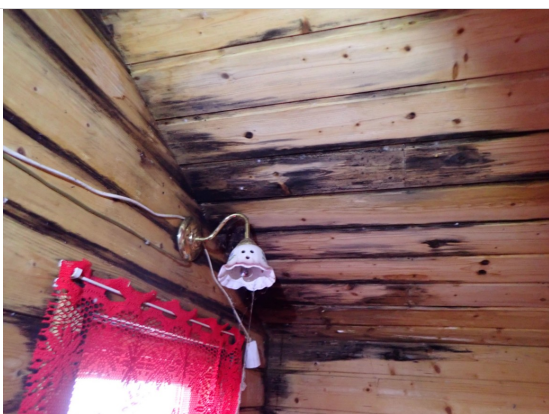
Sannsynligvis på grunn av manglende mønebeslag og utett undertak, er det store fuktskader på dokkestua. Det er etter all sannsynlighet så mye fukt i konstruksjonen, at reparasjon ikke er hensiktsmessig. Det gis derfor ingen beskrivelse. Dokkestua bør rives.

Fukt- og råteskader innvendig
