# Tilstandsrapport

Enebolig

Helleskjerva 92, 6222 IKORNES

Rapportdato: 11.08.2026

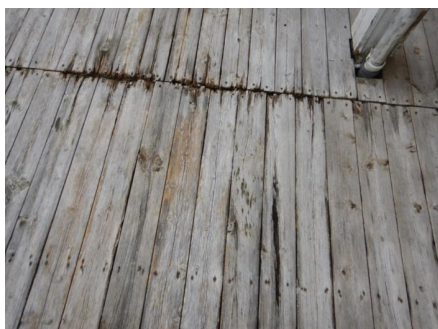
### Vurdering av avvik:

- Det er påvist fukt-/råteskader i konstruksjonen.

- Råteskadet trekledning må skiftes ut.

**Kostnadsestimat: Under 20 000**

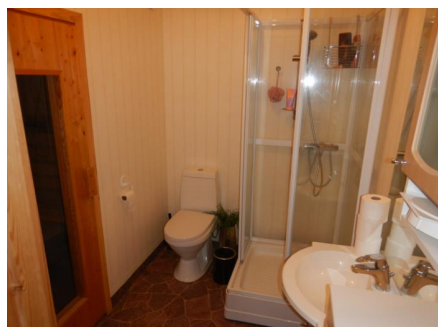
### Vurdering av avvik:

- Manglende oppgradering av våtrommet medfører høy risiko for at konstruksjonene ikke vil tåle vanlig bruk av vann eller lekkasjer. Dette kan føre til fuktskader på tilstøtende konstruksjoner.
- Våtrommet har behov for omfattende oppgraderinger. For å sikre en løsning som oppfyller gjeldende krav, bør tettesjikt, sluk og røropplegg oppgraderes og dokumenteres.

Det er sprekker i tapetskjøter. Badet er fra byggeår og holder ikke dagens krav til fuktsikring av våtrom og står foran oppgradering.

**Kostnadsestimat: 100 000 - 200 000**

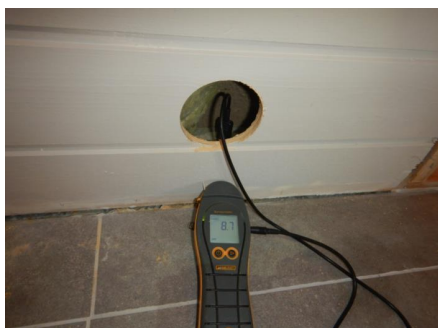
### UNDERETASJE > BAD

Det er boret inspeksjonshull i vegg i hall mot bad uten å avdekke unormale forhold. Men gjør oppmerksom på at hullboring er utført i område med lite fuktbelastning. Det er ikke mulig å utføre hulltaking mot våtsoner da disse grenser til yttervegger og murvegg.

- Hulltaking er foretatt, men ikke bak bruksvannsonen (ikke i mest fuktutsatt område) fordi bygningsmessige forhold og konstruksjoner gjør hulltaking direkte i bruksvannsonen fysisk vanskelig eller ikke gjennomførbart.

- Hulltaking utenfor bruksvannsonen gir begrenset informasjon om tilstanden i de mest fuktutsatte områdene. Dette medfører usikkerhet knyttet til eventuell skjult fukt eller skade der belastningen er størst.

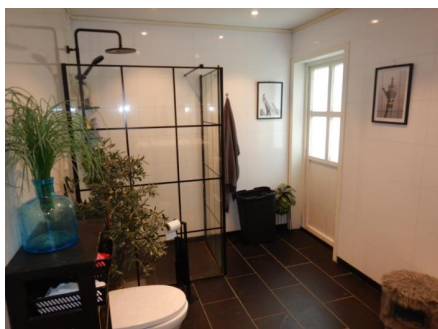
#### Vurdering av avvik:

- Det er påvist tegn til fuktskader i overflater.
- Det er tegn på fuktskader nederst på våtromsplater.
- Våtromsplater er ikke montert fagmessig.

- Fuktskader kan føre til muggvekst over tid, noe som kan påvirke inneklimaet. Dersom skadene utvikler seg, kan dette svekke bygningens konstruksjon og medføre større skader på tilstøtende konstruksjoner.
- Overflater må utbedres eller skiftes.
- Dersom det ikke gjøres tiltak vil fuktopptaket i platene føre til oppsvelling og utett tettesjikt med fare for videre fuktskade i tilstøtende konstruksjoner.
- Det anbefales å demontere og montere våtromsplatene på nytt i henhold til produsentens anvisninger og gjeldende våtromsnorm, inkludert korrekt tetting av skjøter og gjennomføringer. Eventuelt bør arbeidet utføres eller kontrolleres av kvalifisert fagperson.
- Det må foretas lokal utbedring.

Det er fuktskader på våtromsplater i dusjhjørne. Det er mangelfull silikontetting i underkant av våtromsplater. Det må utføres lokale utbedringer.

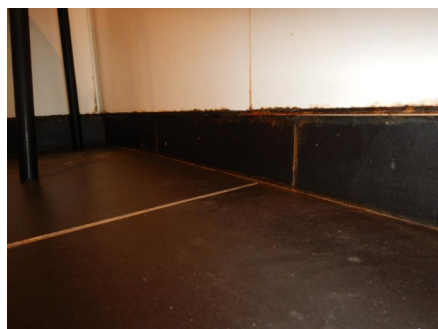
#### Vurdering av avvik:

- Det er påvist avvik i fallforhold til sluk i forhold til krav i forskrift på befaringsstidspunktet.

- Til tross for avviket i fall/høydeforskjell til sluk, vil gulvet fortsatt kunne lede vann mot sluket, men med redusert effektivitet. Dette kan potensielt øke risikoen for vannansamling i enkelte områder av badet.
