# Tilstandsrapport

Enebolig

Hauglidvegen 14, 2834 RAUFOSS

Oppdragsnr.: 22338-1307

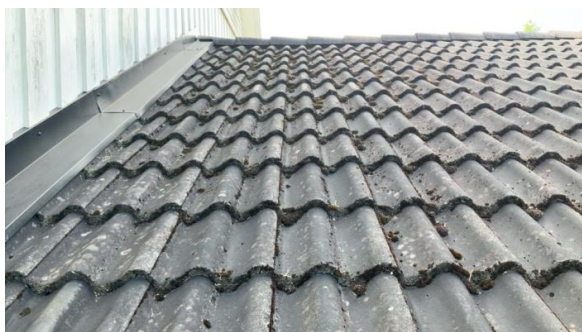
- Det er avvik:
- Halvparten av forventet funksjonstid eller mer på taktekking, lekter og undertak er oppnådd.

Taktekking er delvis mosegrodd.

- Mose på overflater forkorter levetiden til tekkingen. Mosegrodd taktekking kan holde på fukt og medføre økt nedbrytning av tekkematerialet. Det anbefales å fjerne mose og utføre rengjøring av takflaten.

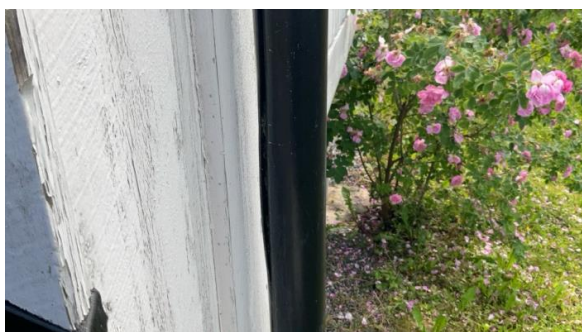
- Det er avvik:
- Takrenner og beslag har oppnådd mer enn halvparten av forventet funksjonstid.
- Frostsprengt takrennenedløp.
- Skade/ deformasjoner på toppbord beslag.
- Råteskadet treverk i vindski er registrert.
- Det mangler snøfanger på deler av takflatene.

Frostspreng i enkelte takrennenedløp.

• Konstruksjonen rundt nedløpet kan få følgeskader dersom det oppstår lekkasjer i forbindelse med frostsprengt nedløpsrør.

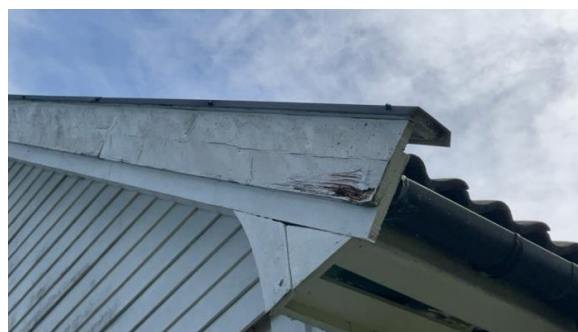
Råteskader på vindski

• Råteskadet treverk må skiftes ut. Råteskadet treverk fører til at vindskiene mister sin styrke og stabilitet. Dette kan gjøre taket og omgivelsene mer utsatt for skader, spesielt under kraftig vind eller snøfall.

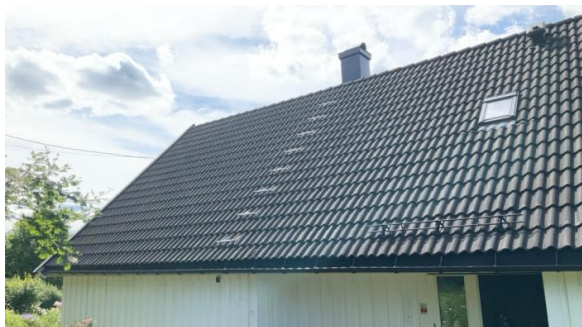
Det mangler snøfanger på deler av takflatene.

• Byggverket skal sikres slik at is og snø ikke kan falle ned på steder hvor personer og husdyr kan oppholde seg. Dersom snøfangere monteres er det imidlertid nødvendig å kontrollere styrken på takkonstruksjonen før snøfangere monteres.

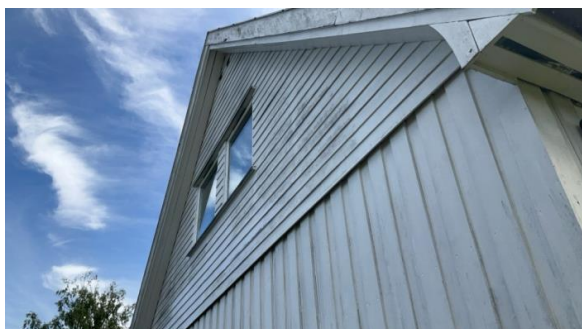
Svertesopp på kledning.

- Vedlikeholdsarbeider må påregnes. Overflatebehandlingen er treverkets beskyttelse mot vann, tilsmussing og misfarging fra svertesopp eller alger. Om treverket blir stående uten beskyttelse vil dette øke risikoen for at treverket trekker til seg fukt som igjen kan føre til fuktskader.

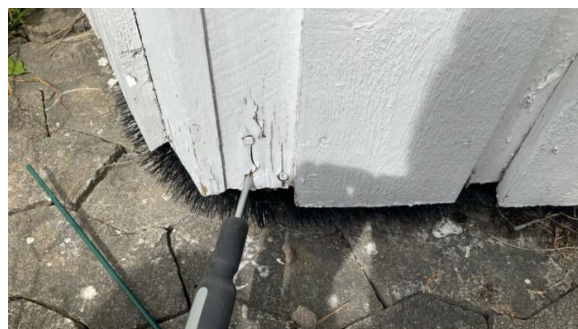
Råteskader i kledning er observert.

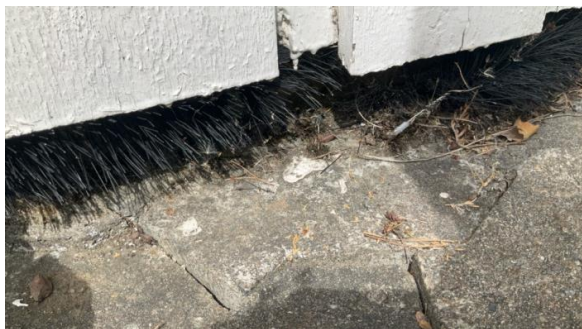
Lav høyde mellom grunn og kledning.

- Lav høyde mellom grunnen og kledning. gir økt risiko for skader i treverket. Anbefalt høyde mellom terreng og kledning er 30cm.
  - Områder med bobler som følge av feil type overflatebehandling av kledning vil være mer utsatt for fuktskader da det kan komme fukt inn bak overflatebehandling. Overvåk tilstanden jevnlig, for å få tilstandsgrad 0 eller 1 må kledning skiftes.

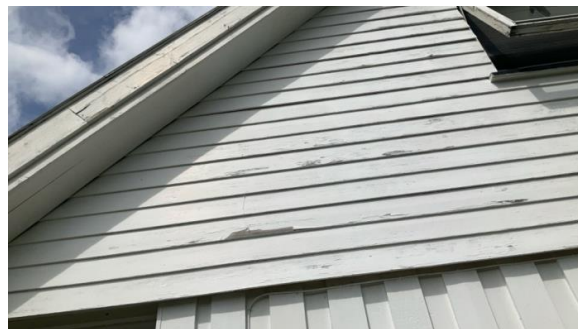
Stedvis malingsflass og kledning fremstår noe værslitt.

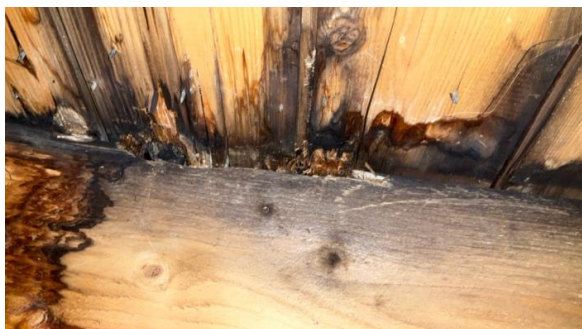
• Det er registrert fuktmerker og råteskader på undertak ved gjennomføring.

Råteskader i undertak.

Eier opplyser om at skade ble utbedret med forsikring av tidligere eier. Det ble montert ny pipehatt og tettet rundt gjennomføring.

• Fuktmerker/ råteskader skyldes eldre vanngjennomtrengning. Eier har forevist skaderapport og opplyst at det ble montert ny pipehatt og tettet rundt pipe. Dette ble utbedret med forsikring av tidligere eier. Det anbefales å utbedre råteskader på undertak. Råteskader er en svekkelse i undertaksbord og det oppfordres til utbedringer.

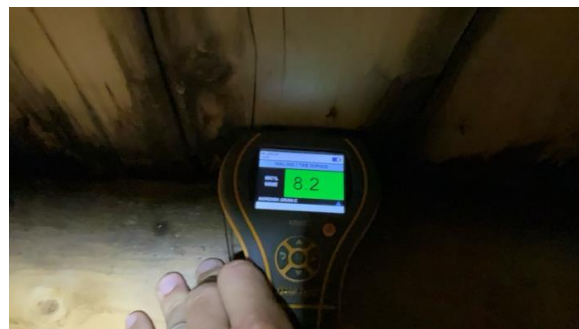
Fuktmerker skyldes eldre vanngjennomtrengning. Merker var tørre på befaringsdagen.

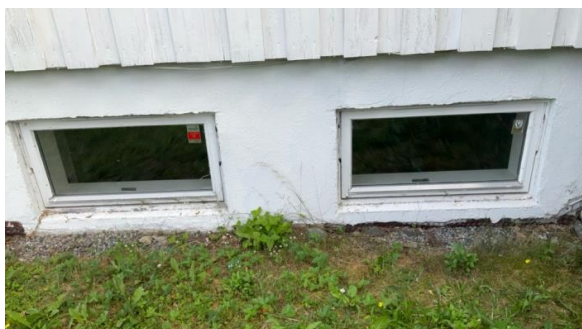
Lav høyde mellom terreng og kjellervinduer.

- Det er viktig å følge med på vinduer som ligger helt ned mot terrenget, risiko for vanninntrenging ved snøsmelting og mye nedbør. Dette kan forårsake fuktskader i nærliggende konstruksjoner.

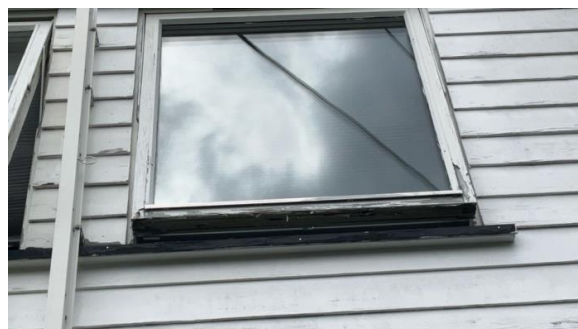
Enkelte vinduer er værslitte utvendig.

- Vedlikehold/ utskiftinger må påregnes. Værslitte vinduer vil kreve ytterligere vedlikehold samtidig som de vil ha dårligere funksjon mot kulde og fukt enn nyere vinduer. Overflatebehandlingen er treverkets beskyttelse mot vann, tilsmussing og misfarging fra svertesopp eller alger. Om treverket blir stående uten beskyttelse vil dette øke risikoen for at treverket trekker til seg fukt som igjen kan føre til fuktskader.

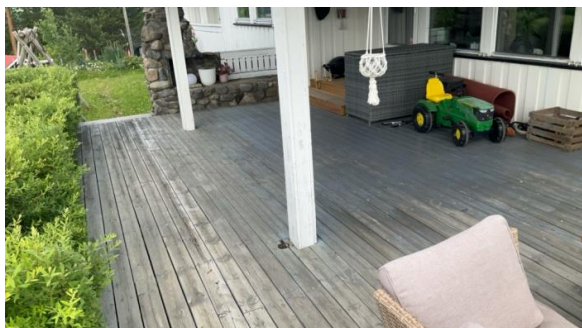
- Det er avvik:
- Konstruksjoner/overflater er værslitte.
- Konstruksjoner fundamentert direkte på terreng vil normalt bevege seg som følge av setninger i grunnen og tele.
- Dagens krav til høyde på rekkverk er 100 cm der høyde til terreng er mer enn 0,5 meter. Rekkverket er lavere.

Konstruksjoner/overflater er værslitte.

- Tiltak:
- Vedlikeholdsarbeider må påregnes. Overflatebehandlingen er treverkets beskyttelse mot vann, tilsmussing og misfarging fra svertesopp eller alger. Om treverket blir stående uten beskyttelse vil dette øke risikoen for at treverket trekker til seg fukt som igjen kan føre til fuktskader.
- Konstruksjoner fundamentert direkte på terreng har normalt begrenset stabilitet og vil kunne bevege seg som følge av setninger i grunnen og tele. Dette kan medføre skjevheter, deformasjoner. Ved behov bør konstruksjonen sikres eller bygges om med fundamentering til frostfri dybde eller annen godkjent metode som hindrer setninger og telepåkverking.
- Rekkverk med lav høyde gir redusert sikkerhet. Dette øker risikoen for fallulykker og personskader, særlig for barn og eldre. Det anbefales å forhøye eller skifte ut rekkverket slik at det tilfredsstiller gjeldende krav til høyde og sikkerhet.

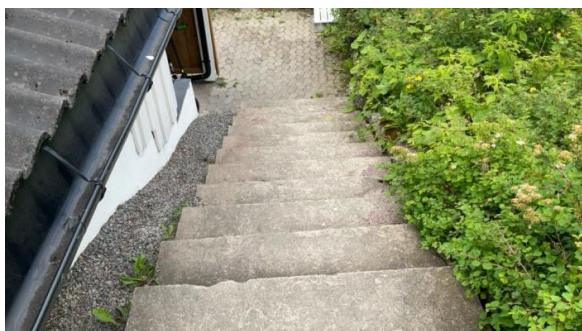
Manglede rekkverk.

- Det er krav om rekkverk på trapper for å oppfylle teknisk forskrift. Uten rekkverk er det fare for å falle ned, noe som kan føre til alvorlige skader. Manglende rekkverk betyr som regel at konstruksjonen ikke er i samsvar med byggeforskrift.

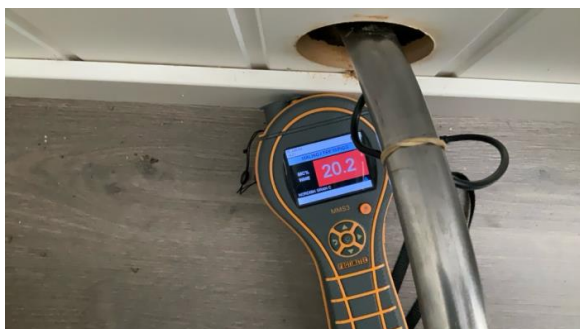
- Det er utført fuktmåling som indikerer forhøyede fuktverdier i innebygde konstruksjoner.

- Da drenering ikke er oppgradert siden byggeåret er det viktig å følge med på konstruksjonene. Kjeller er innredet og dette endrer forutsetningene for konstruksjonene og det er påregnelig med tiltak utvendig i form av drenering/isolering av grunnmur.

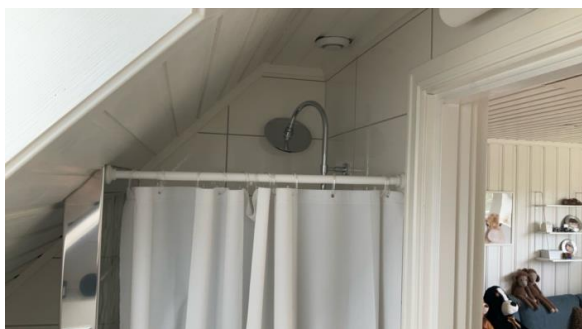
Dør er plassert i våtsone.

Det kan ikke konstateres fuksikker overflate på skråhimling i våtsone.

- Tiltak:
  - Dør er eksponert for fuktpåkjenning. Plasseringen i våtsone kan føre til vanninntrengning. Bygningsdelen bør beskyttes mot direkte fuktpåkjenning. Tiltak anbefales for å unngå fuktskader.
  - Skråhimling i våtsone er en våtsone og det stilles de samme krav til fuksikre overflater som i øvrige våtsoner. Det er ikke benyttet overflater som egner seg i våtsone og det er ikke dokumentert membran/tettesjikt himlingen. Plasseringen i våtsone kan føre til fuktskader i konstruksjonen, og forkorte brukstiden til materialet. Tiltak anbefales for å unngå fuktskader.
  - Det er ikke behov for straktiltak, men om kjøper har andre brukskrav eller krav til estetikk kreves det utbedring eller utskifting av overflate.

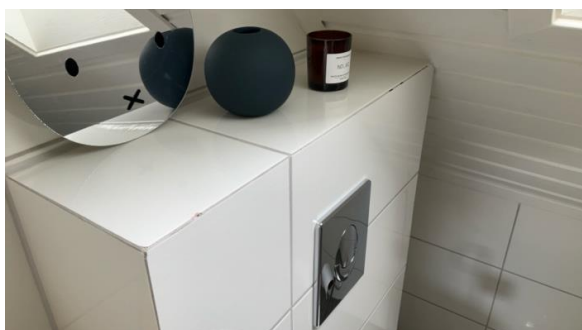
Skade og sprang i fuger på toalettasse.

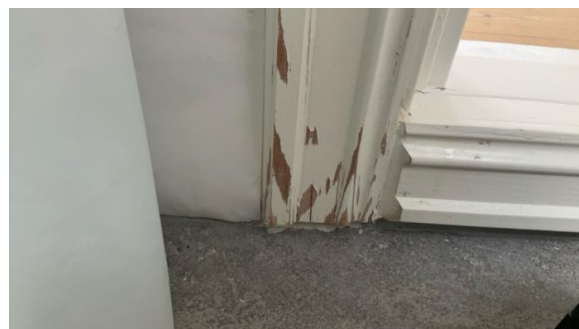
Fuktskader på gerikt ved dør.

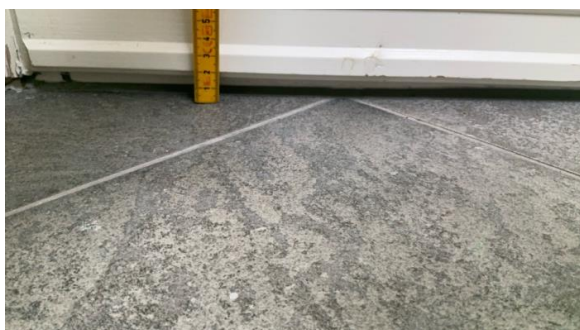
Terskel har tilfredsstillende høyde. Det forutsettes at membranen har minimum 15 mm oppkant mot terskel, men dette er ikke kontrollert da membranen ikke er synlig bak feielist. Det oppfordres til ytterligere undersøkelser.

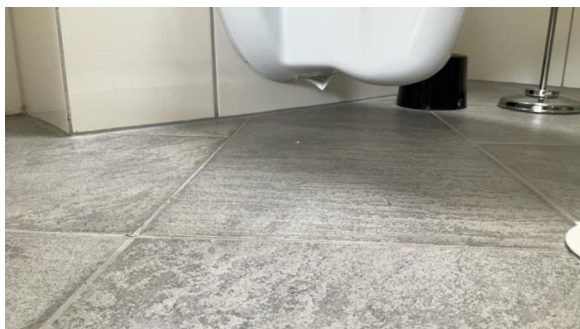
Lekkasjevann fra innebygget sisterner synliggjøres ikke.

- Tiltak:
- Innebygde sisterner og lignende må monteres i en prefabrikkert kassett med vanntette overflater eller i et hulrom. Der det er relevant må hulrommets vegger og gulv ha vanntett sjikt som er kontinuerlig med resten av sjiktet for rommets vegg og gulv. Eventuelt lekkasjevann må dreneres ut i rommet slik at lekkasjen raskt blir synlig. Lekkasje som ikke synliggjøres kan forårsake fuktskader.

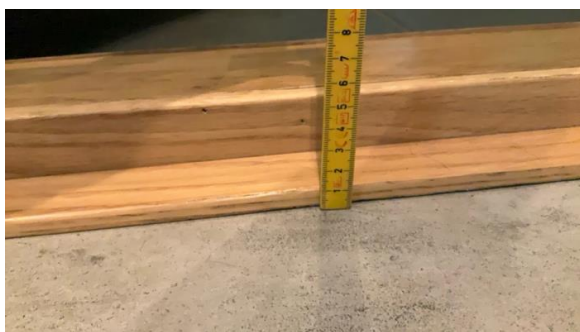
Terskel har tilfredsstillende høyde. Det forutsettes at membranen har minimum 15 mm oppkant mot terskel, men dette er ikke kontrollert da membranen ikke er synlig bak feielist. Det oppfordres til ytterligere undersøkelser.

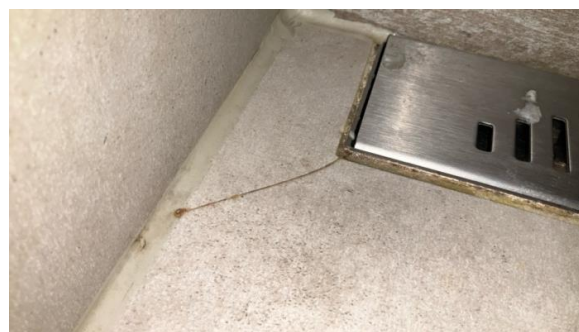
Sprekk i flis ved sluk i dusj.

Eier opplyser at sprekk nå er fuget. Flislegger har frarådet utskifting grunnet fare for punktering av membran.

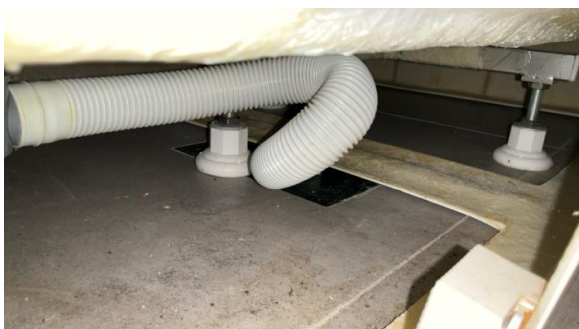
Sluk under badekar hadde begrenset adkomst. Sluk/ slukmansjett er ikke kontrollert. Det oppfordres til ytterligere undersøkelser.

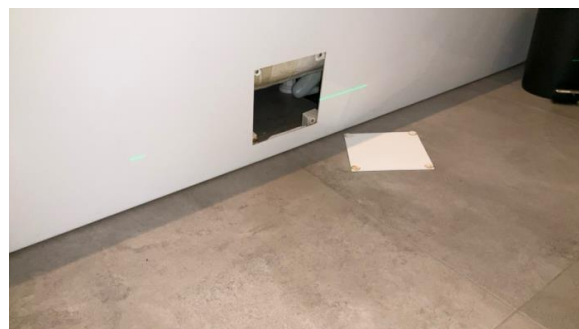
Inspeksjonsluke i badekar.  
Begrenset adkomst for inspeksjon og rengjøring av sluket.

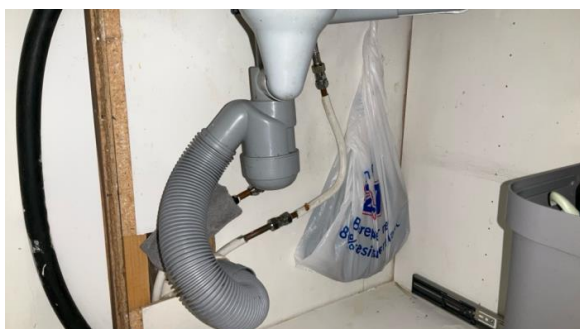
Benkeskap. Det anbefales å montere vannstoppventil med sensor under innredning.

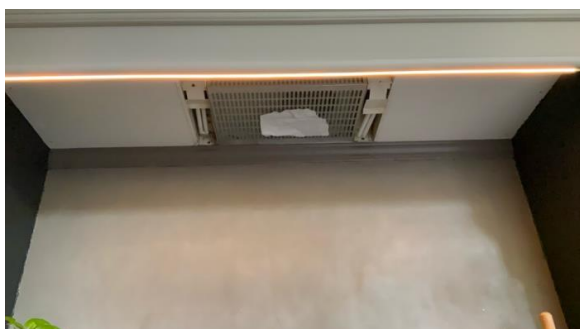
Kjøkkenventilator er funksjonstest på befaringsdagen og funnet OK.

Bryterpanel fungerer ikke. Lys fungerer ikke.

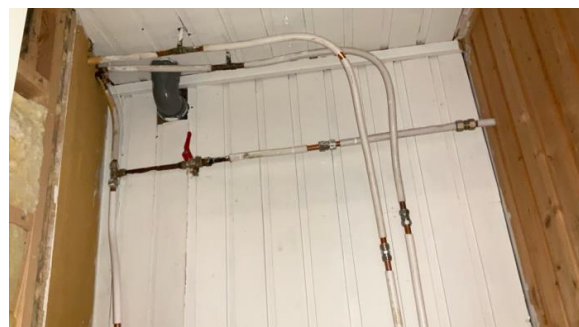
Utilstrekkelig klamring av vannrør registrert.

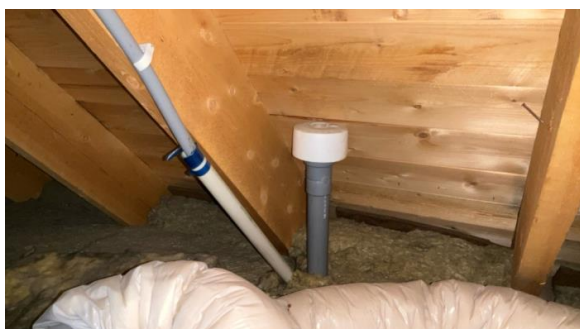
Lufting på avløp er ikke ført over tak. Bilde tatt på loftet.

- Tiltak:
- Når avløpsrør har oppnådd mer enn halvparten av funksjonstid er det økt risiko for fremtidige lekkasjer. Funksjonstid avhenger av bruk og type rør. Tidspunkt for utskifting er vanskelig å angi eksakt. Oppgradering/vedlikehold må påregnes.
- Lufting bør føres over tak eller montere tilfredsstillende sekundærlufting (vakuumentil) for å unngå vakuum i rørsystemet. Dette vil sikre riktig funksjon og forhindre vond lukt.

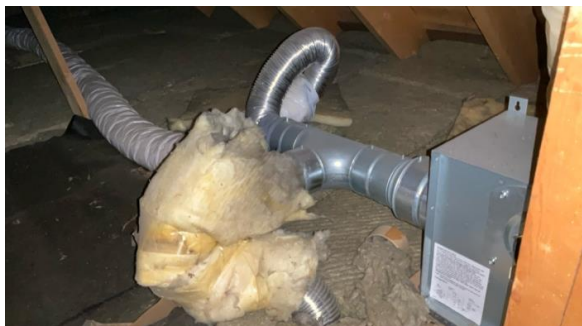
Ventilasjonskanaler er ikke isolert på kaldtloft.

Det kan føre til kondens og skader i tilliggende konstruksjoner. Det må gjøres tiltak for å unngå skader.

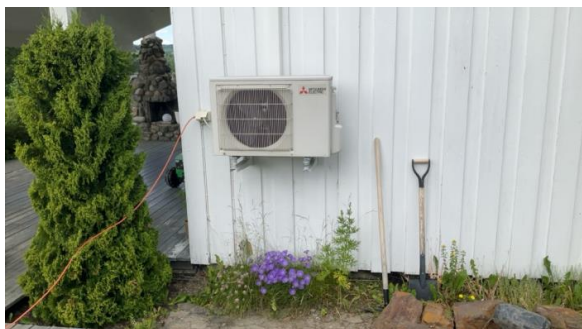
Kondensvann fra varmepumpe ledes ikke vekk fra bygningen. Det kan bygge seg opp issvuller under varmepumpe og inntil mur og kan trenge inn i grunnmur.

Anbefaler å etablere en permanent løsning som leder vannet vekk fra grunnmur.

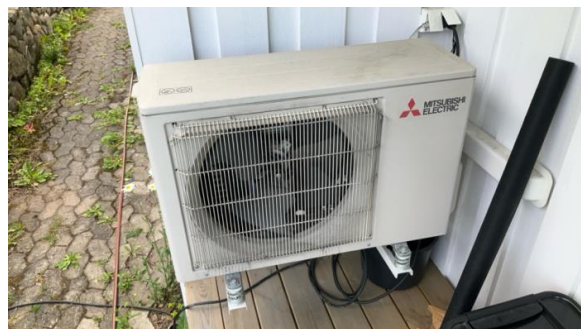
Kondensvann fra varmepumpe ledes ikke vekk fra bygningen. Det kan bygge seg opp issvuller under varmepumpe og inntil mur og kan trenge inn i grunnmur.

Anbefaler å etablere en permanent løsning som leder vannet vekk fra grunnmur.

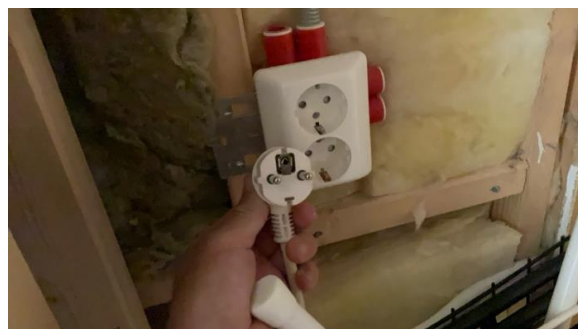
Det anbefales strømtilkobling med fast tilkobling. ( ikke støpsel og vanlig stikkontakt)

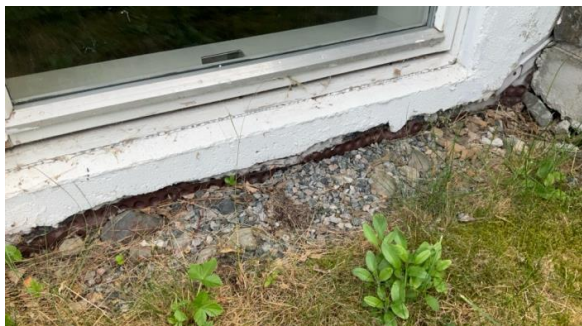
Grunnmursplast mangler stedvis avslutningslist over terreng.

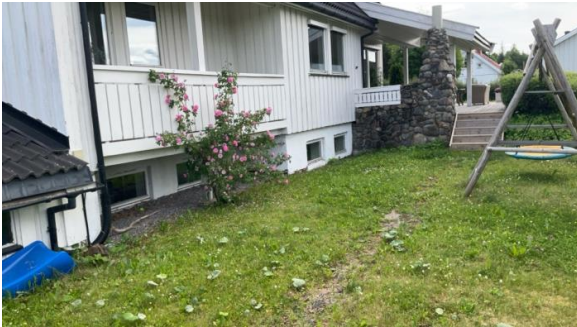
Stedvis fall på terreng mot bygning.
