# Tilstandsrapport

## Fritidsbolig - hytte

Langetjønnvegen 29  
3660 RJUKAN  
Gnr./Bnr.: 106/177  
Tinn kommune

Rapportdato: 05.08.2026  
Befaringsdato: 29.07.2026  
Referansenummer: 15084435

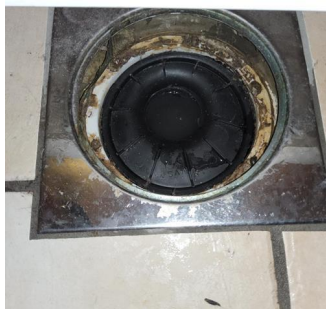
Gulvet er tilnærmet flatt og har ikke tilstrekkelig fall mot sluk. Dette vurderes ikke til å være tilstrekkelig for å lede eventuelt lekkasjevann til sluk, og det er ikke påvist at vanntett sjikt har tilstrekkelig oppkant ved dørterskel for å kompensere for dette. Konsekvens er at forholdet gir risiko for at vann kan renne ut i tilstøtende rom ved en lekkasje.

Det er uklart om det er etablert oppkant på vanntett sjikt ved gulv bak gulvlist og på veggens våtsoner. Konsekvensen er at våtrom uten et fullverdig tettesjikt har risiko for skjulte og fremtidige fuktskader.

Konsekvensen er at det derfor ikke kan verifiseres at utførelsen er korrekt, eller at lekkasjesikkerheten er ivarett.

Helhetsvurdering - Sluk under dusjkabinett

Basert på våtrommets samlede tilstandsbilde og hovedmomentene nevnt ovenfor, bør det påregnes fornyelse for å tilfredsstille kravene for våtrom og lekkasjesikkerhet. Fornyelse av våtrom innebærer som oftest totalrenovering, og erfaring viser at igangsetting av utbedrings- og fornyelsesarbeider ofte avdekker ytterligere forhold som krever tiltak, noe det bør tas høyde for.

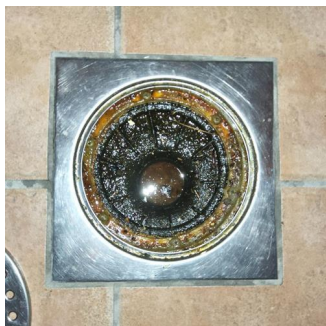
Fallforhold på gulv vurderes ikke til å være tilstrekkelig for å lede eventuelt lekkasjevann til sluk, og det er ikke påvist at vanntett sjikt har tilstrekkelig oppkant ved dørterskel eller bak gulvlister for å kompensere for dette. Konsekvens er at forholdet gir risiko for at vann kan renne ut i tilstøtende konstruksjoner ved en lekkasje.

Vanntett sjikt gulv har en alder som tilsier at fremtidig funksjon er usikker. Konsekvensen er at bygningsdelen erfaringsmessig har risiko for nedsatt funksjon, utettheter eller andre aldersrelaterte problemer. Bygningsdelen er skjult, så den faktiske tilstanden og dagens tettefunksjon er ukjent. Det er uklart om det er etablert oppkant på vanntett sjikt bak gulvlister og på veggens våtsoner. Konsekvensen er at våtrom uten et fullverdig tettesjikt har høy risiko for skjulte og fremtidige fuktskader.

Overgang mellom sluk og vanntett sjikt er uoversiktlig. Konsekvensen er at det derfor ikke kan verifiseres at utførelsen er korrekt, eller at lekkasjesikkerheten er ivaretatt.

Helhetsvurdering - Sluk i gulv

Basert på våtrommets samlede tilstandsbilde og hovedmomentene nevnt ovenfor, bør det påregnes fornyelse for å tilfredsstille kravene for våtrom og lekkasjesikkerhet. Fornyelse av våtrom innebærer som oftest totalrenovering, og erfaring viser at igangsetting av utbedrings- og fornyelsesarbeider ofte avdekker ytterligere forhold som krever tiltak, noe det bør tas høyde for.

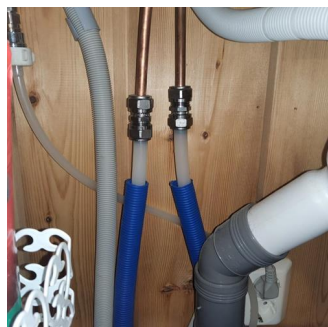
Vannrørene er ikke plugget mot varerør. Konsekvens er at eventuelt lekkasjevann fra rør-i-rør kan forårsake følgeskader. Foreslått tiltak er lokal utbedring.  
Det er ikke montert automatisk lekkasjestopper. Konsekvens er risiko for følgeskader ved eventuelle lekkasjer fra vanninstallasjoner. Foreslått tiltak er etablering av automatisk lekkasjestopper.

Vannrør - Manglende tetting mellom blå varerør og vannrør.

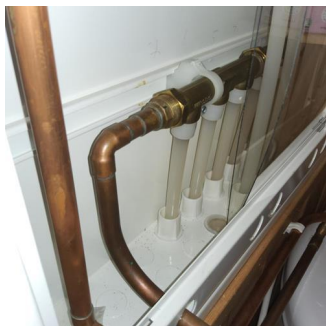
TG 2 Fordelerskap og fordelerstammer
- Ytterrørene (varerør) er ikke synlige og avsluttet for lavt nede i fordelerskapet. Utette rørgjennomføringer og stedvis manglende sprutdeksel grunnet kobberør i fordelerskap. Konsekvens er at hvis lekkasje fra vannrørene skulle oppstå, kan lekkasjevann ledes tilbake inn i varerørene, ut av åpninger og videre ut i konstruksjonen. Foreslått tiltak er lokal utbedring.

Fordelerskap og fordelerstammer  
- Åpninger i muffen i  
rørgjennomføringer i fordelerskap

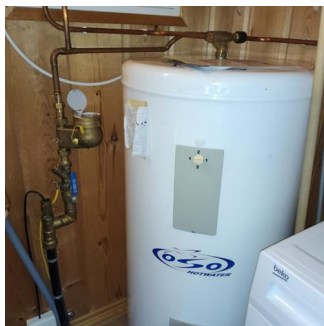
- Varmtvannsbereder
- På bakgrunn av berederens alder vurderes det at fremtidig funksjon er usikker. Konsekvensen er at bygningsdelen erfaringsmessig har risiko for nedsatt funksjon, funksjonssvikt eller andre aldersrelaterte problemer. Foreslått tiltak er videre overvåking av tilstanden, slik at reparasjon eller utskiftning kan iverksettes når dette blir nødvendig.

Varmtvannsbereder -  
Varmtvannsbereder,  
hovedstoppekrane og vannmåler  
plassert i vaskerom

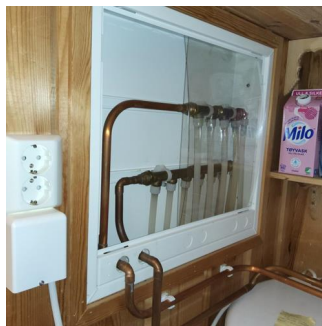
Fordelerskap og fordelerstammer  
- Fordelerskap for rør-i-rør  
system plassert i vaskerom

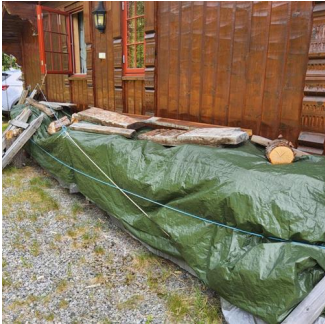
| TGIU | Annet | Deler av yttervegg kunne ikke undersøkes grunnet lagrede gjenstander. Konsekvens er risiko for skjulte skader. Ytterligere undersøkelser anbefales når forholdene ligger til rette. |

Annet - Lagrede gjenstander

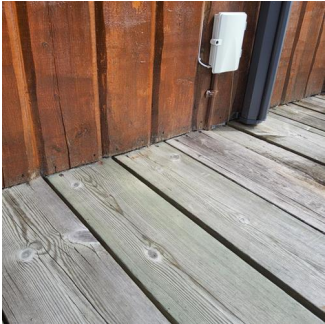
| TG 2 | Ytterkledning<br>(fasademateriale, vannbord, utvendig listverk, o.l.) | Det er liten avstand mellom kledningens underkant og grunn/terrasse. Kledning har stevis slitasje og sprekker i nedre del. Konsekvens er at dette kan føre til økt fuktbelastning, forkortet levetid og økt vedlikeholdsbehov. Foreslått tiltak er videre overvåking, slik at forebyggende vedlikehold og/eller lokale utbedringer kan iverksettes når dette blir nødvendig. |

Ytterkledning (fasademateriale, vannbord, utvendig listverk, o.l.) - Eksempel på slitasjer og kledning nær terrassegulv

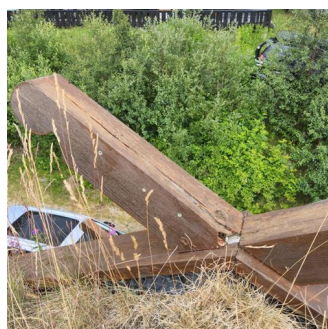
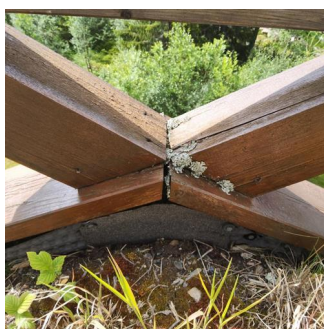
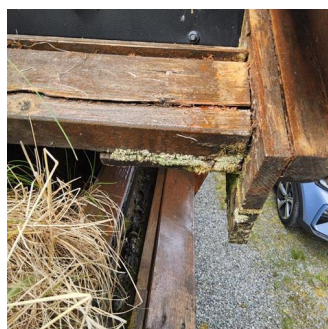
| | | Vannbord, vindskier, gesimskasser og lignende<br><br>Takrenner, vindskier, israfter, torvstokk ol. viser stedvis begynnende tegn til slitasje og elde. Noe råteskader observeres på materialer ved møne/toppen av taket. Konsekvens/foreslått tiltak er forebyggende vedlikehold eller lokal reparasjon/utskiftning hvis videre undersøkelser viser at dette er nødvendig. |

Vannbord, vindskier, gesimskasser og lignende - Eksempel på begynnende råteskade

Vannbord, vindskier, gesimskasser og lignende - Eksempel på slitasjer

Vannbord, vindskier, gesimskasser og lignende - Eksempel på slitasjer vindskie/takrenne

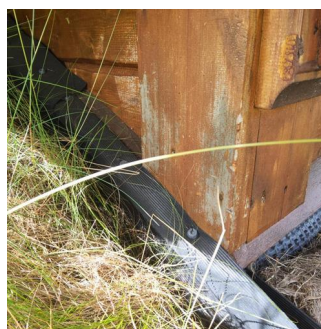
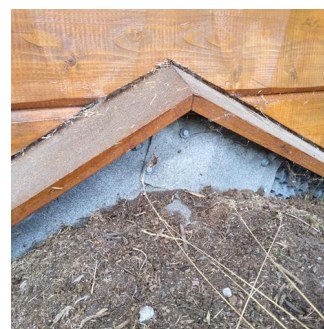
| | | Detaljer inn mot tilstøtende konstruksjoner<br><br>Tettedetaljer i overgang mellom tak- og veggkonstruksjon viser tegn til en utførelse hvor tettefunksjonen vurderes som usikker. Arbeidet bærer ikke preg av god håndverksmessig utførelse. Konsekvens er at overgangen derfor har økt risiko for lekkasje/utettheter, med den risiko dette innebærer for andre skjulte feil og mangler, og eventuelle følgeskader som ikke lar seg registrere ved visuell inspeksjon. Foreslått tiltak er videre undersøkelser for å kartlegge dagens tilstand og avdekke om det er behov for utskiftninger/lokale utbedringer. |

Detaljer inn mot tilstøtende konstruksjoner - Eksempel på tettedetaljer med ufagmessig utførelse

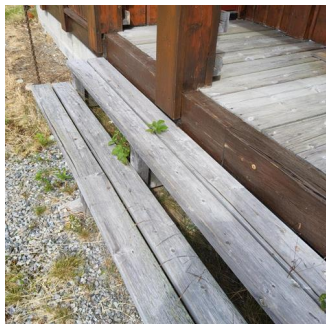
| TG 2 | Tilstand på rekkverk og overflatematerialer | Gulvplank og trapper har slitasjer og sprekker. Konsekvens er svekket beskyttelse av materialene, noe som kan forkorte levetiden og øke risikoen for fuktrelaterte skader på sikt. Foreslått tiltak er at det iverksettes forebyggende vedlikehold. |

Tilstand på rekkverk og overflatematerialer - Eksempel på slitasjer
