# Tilstandsrapport

Helårsbolig

Sigerfjordveien 461 A, 8406 SORTLAND

Befaringsdato: 11.06.2026

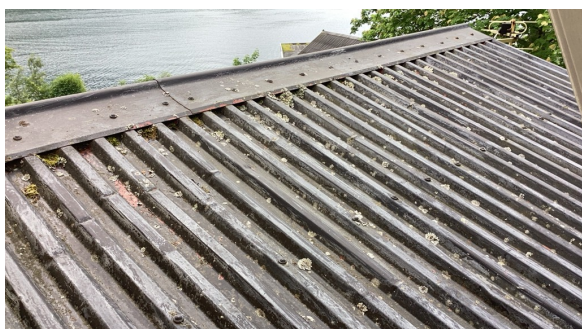
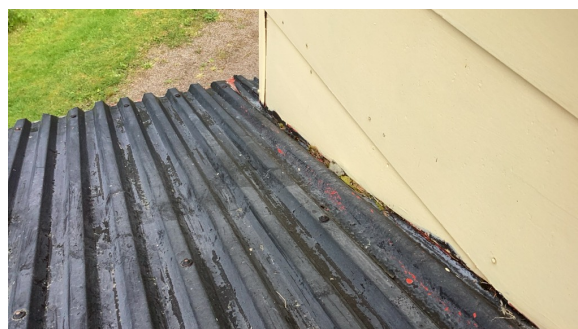
## TG 3 Nedløp og beslag

Takrenner og nedløp av plast nedløp har store skader.

Snøfangere må monteres for å oppfylle kravene som gjaldt ved byggemeldingstidspunktet, for å redusere risikoen for snø- og isras som kan medføre personskade eller skade på eiendom.

Skadede takrenner og nedløp av plast må skiftes ut for å hindre lekkasjer og vannskader på bygningens konstruksjon.

Takfotbeslag må monteres for å beskytte takkonstruksjonen mot fuktinntrengning og råteskader.

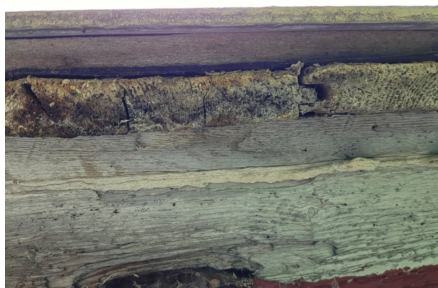
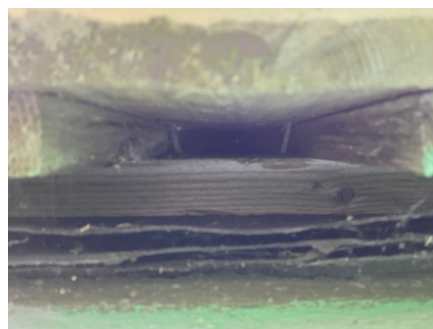
## Takkonstruksjon/Loft

Det er påvist fuktskjolder i trotak. Fuktskjolder har sannsynligvis oppstått før taktekkingen ble skiftet. Ved befaringen er materialene uttørket.

Det bør etableres tilstrekkelig lufting i takkonstruksjonen for å redusere risikoen for kondens og fremtidige fuktskader. Manglende dampsperre og isolasjon gir økt risiko for varmetap og kondensering, selv om dette er vanlig for byggeåret. Ved endring av dagens forutsetninger (herunder endret bruk og oppvarming av underliggende rom, isolering av himling eller ventilerings av kaldloft) kan skader oppstå.

Undertaket mot pipe må tettes for å hindre vanninntrenging og følgeskader på konstruksjonen.

Fuktskjolder i trotak bør følges opp med jevnlig kontroll for å sikre at det ikke oppstår nye fuktproblemer.

Begrenset adkomst til kaldloft gjør at skjulte skader kan være vanskelig å oppdage, og det anbefales derfor å etablere gangbart gulv for bedre inspeksjonsmuligheter.

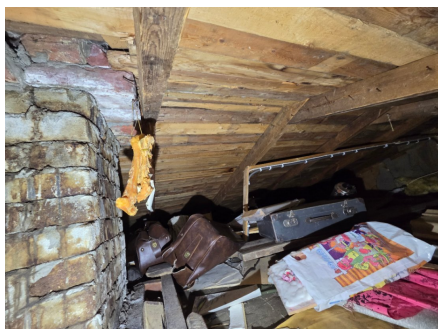
## TG IU Takkonstruksjon/Loft - 2

Fuktigheten kan være høy i slike konstruksjoner ved feil i utførelsen. Mangelfull isolering, utetthet i dampsperre og dårlig lufting kan medføre skader i konstruksjoner slik som takstoler og undertak, og vil ofte utvikle seg over tid. En tilstandsrapport som denne baseres på en visuell befarings uten inngrep i konstruksjonen. Ut ifra tilstanden i underliggende rom er det ikke påvist unormale forhold, men det vil være usikkerhet rundt de utilgjengelige områdene. Det anbefales derfor at en er oppmerksom på denne risikoen og undersøker dette nærmere, helst med hjelp av en fagkyndig. Det bør etableres adkomst til de deler som ikke er tilgjengelig for inspeksjon.

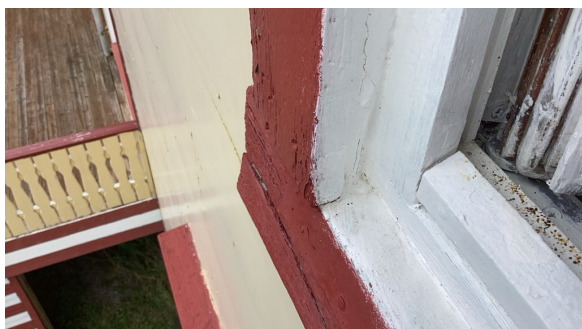
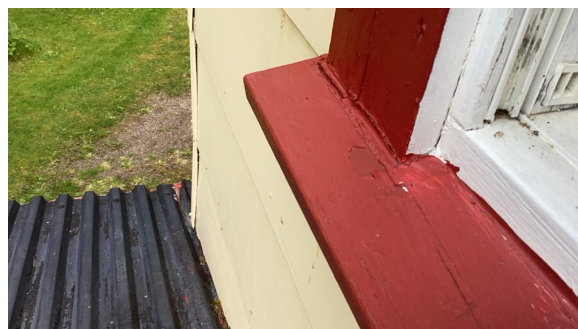
## TG 3 Vinduer - 2

Det er registrert flere vindu med råteskade, knuste vindusglass og manglende vindusglass.

Flere vinduer med råteskader, knuste eller manglende glass må skiftes ut for å hindre videre forringelse og redusere risiko for vanninntrenging, varmetap og skader på tilstøtende konstruksjoner.

Vinduene i kjeller bør gjøres tilgjengelige for inspeksjon slik at tilstanden kan vurderes, da skjulte skader ikke kan utelukkes. Manglende vurdering gir økt risiko for uoppdagede feil og følgeskader.

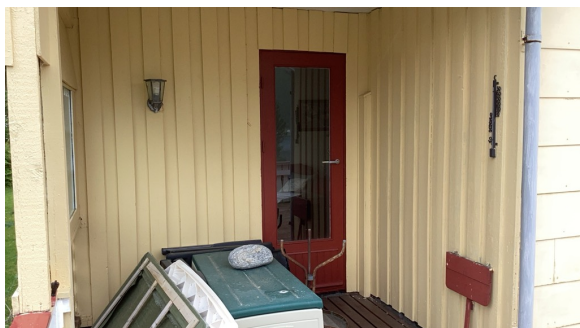
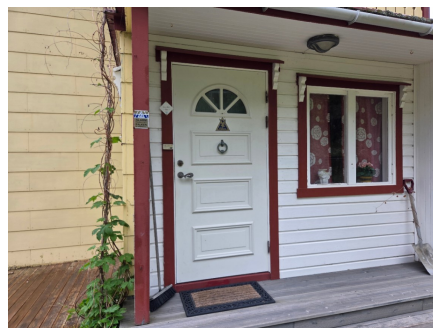
## Dører - 2

Dørene har ikke fungerende låsesystem og det er påvist råteskade i kjellerdør.

Dørene bør utbedres eller skiftes ut for å sikre tilfredsstillende funksjon og sikkerhet.  
Råteskadet treverk i kjellerdør må fjernes og erstattes for å hindre videre skadeutvikling og redusert levetid på døren.  
Manglende låsesystem medfører økt risiko for innbrudd og redusert personsikkerhet.

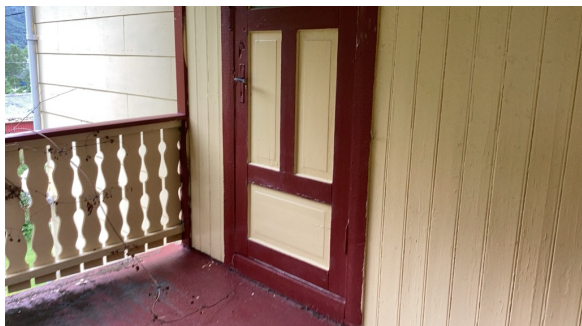
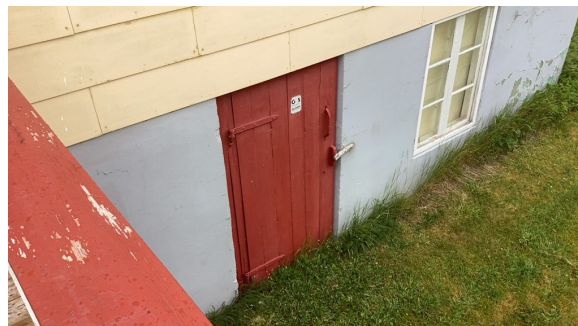
## TG 3 Veranda

Det er påvist råteskade i søylekonstruksjonen som bærer tak over veranda og veggkonstruksjonen som bærer tak over hovedinngangsdør.

Veranda ligger over innredede boligrom og oppbyggingen er ikke kjent. Generelt for denne typen konstruksjoner er fare for skjulte skader.

Det bør utbedres utetthet i glassfibertekkingen for å hindre vanninntrenging og påfølgende fuktskader i konstruksjonen.

Råteskader i søyle- og veggkonstruksjon må utbedres for å sikre bæreevne og forhindre videre forringelse av konstruksjonen.

Lufting bør etableres for å redusere risiko for fukt- og råteskader som følge av manglende ventilasjon.

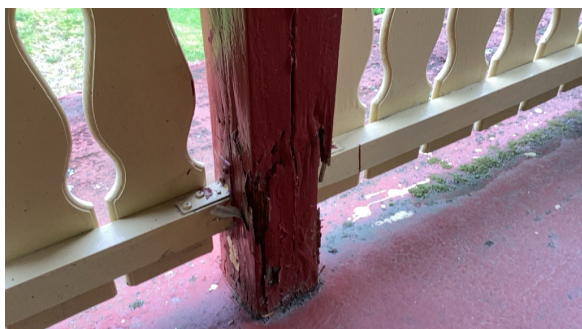
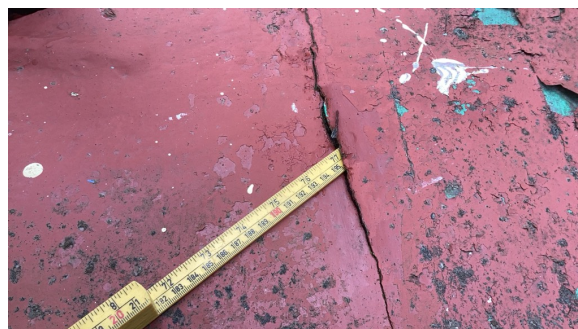
## TG 3 Altan

Det kan ikke utelukkes behov for tiltak på skjulte konstruksjoner.

Tekkingen må skiftes, og det bør gjennomføres ytterligere undersøkelser av underliggende konstruksjon for å avdekke eventuelle skader. Konsekvensen av utettheter og oversteget brukstid er økt risiko for vanninntrenging og fuktskader i underliggende konstruksjoner, noe som kan føre til råte og behov for omfattende utbedringer.

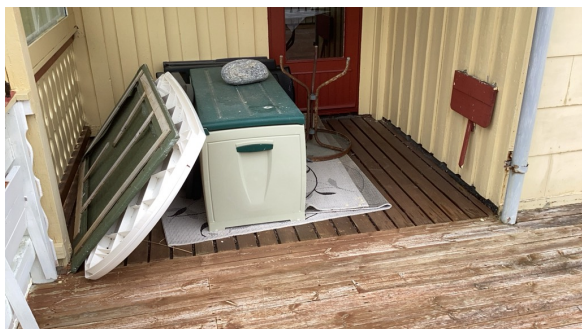
### TG 2 Overflater

Boligen har vesentlig eldre overflater med bruksslitasje og stedvis skader. Det er også registrert stedvis knirk i gulv.
