# Egenerklæring

Solørvegen 395, 2407 ELVERUM

# Tilstandsrapport

## ENEBOLIG

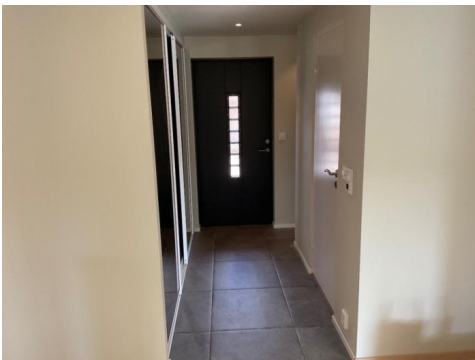
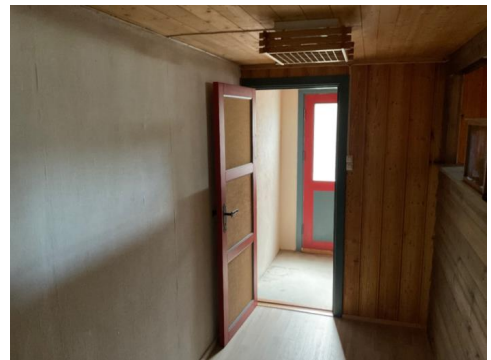
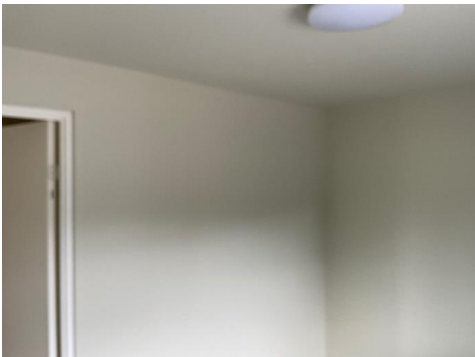
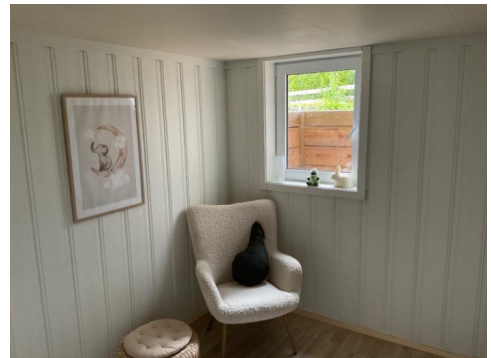
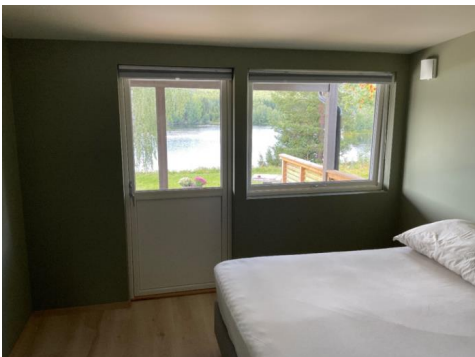
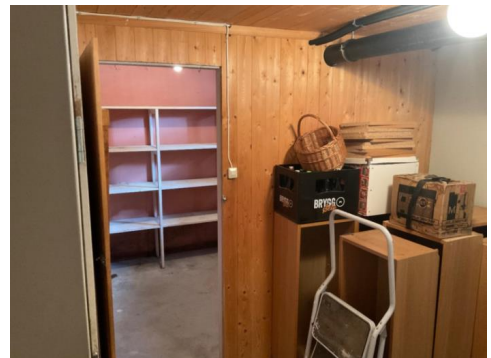
## TG 1 Rom under terreng (kjeller, underetasje, sokkeletasje)

Gulvet er av betong med belegg og oppforet gulv. Veggene er innvendig utforede vegger på grunnmur av betong/mur. Hulltaking er foretatt, uten å påvise unormale forhold.

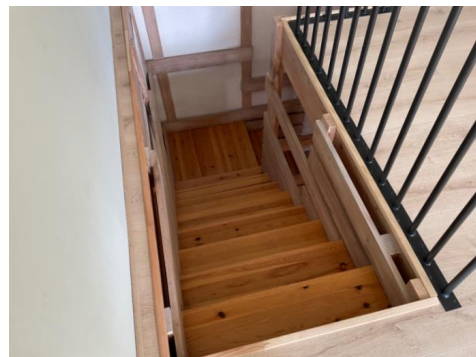
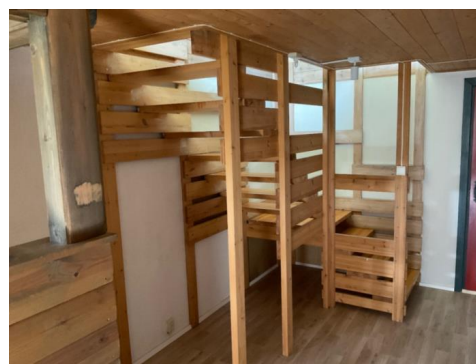
## Innvendige trapper

- For store åpninger i rekkverket kan medføre økt risiko for fall og personskader, særlig for barn.
- Åpninger mellom trinn i trappen kan påvirke sikker bruk, særlig for barn. Forholdet kan medføre økt risiko for fall og personskade ved ferdsel i trappen.
- Det anbefales å utbedre trappen slik at åpningene mellom trinnene tilfredsstiller gjeldende sikkerhetskrav.

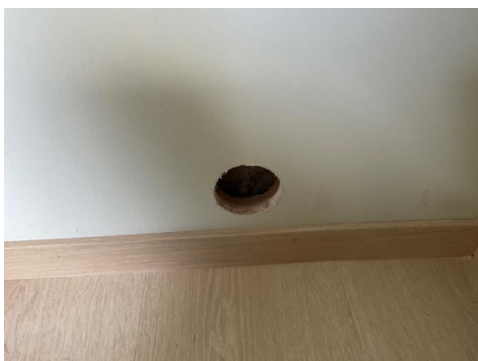
### ! TG 1 Sanitærutstyr og innredning

Fuktmåling ved hulltaking er foretatt i vegg, uten å påvise unormale forhold. Måleresultat: 10,5 i vektprosent.

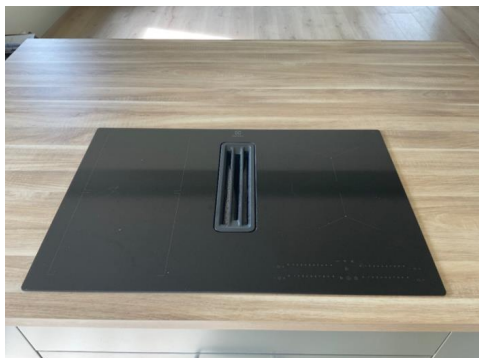
### ! TG 2 Avtrekk

- Det er vanskelig å etablere andre løsninger.
