# Egenerklæring

Kopparleden 846, 2443 DREVSJØ

Befaringsdato: 10.10.2025

Rapportdato: 14.10.2025

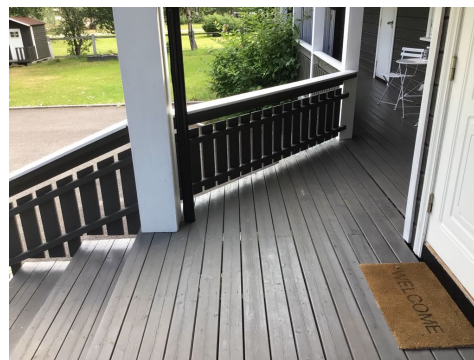
## ! TG 2 Balkonger, terrasser og rom under balkonger - 2

Overbygget veranda ved inngangsparti. Rekkverk.

Krav til høyde ved tidspunkt for byggemelding var 90 cm. Risikoen for fallulykker er større ved lav rekkverkhøyde.

- Rekkverkshøyde må endres for å tilfredsstille krav på byggemeldingstidspunktet.

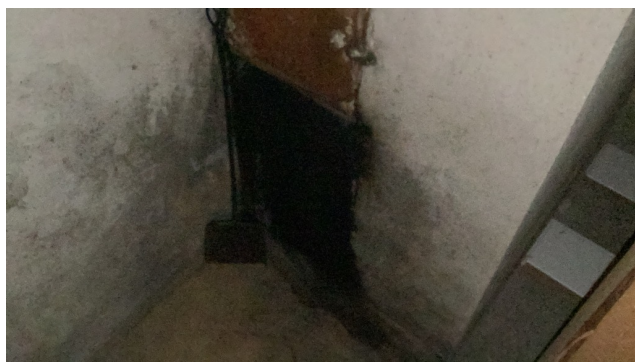
Eldre merker av sotvann på pipe i opprinnelig kjeller.

Ubrennbar plate bør monteres under feieluke.

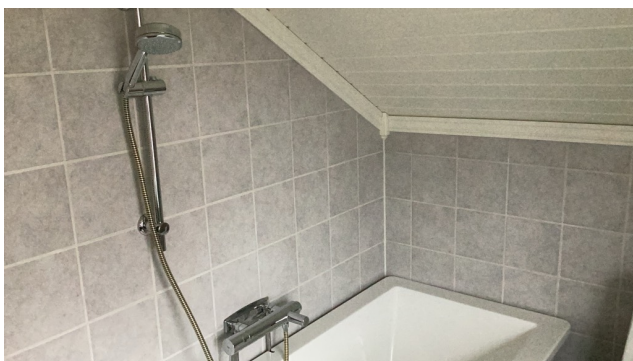
### ! TG 2 Overflater vegger og himling

Våtrommet fungerer med dagens bruk, men må holdes under oppsikt. Skaderisikoen vil tilta med økende alder.

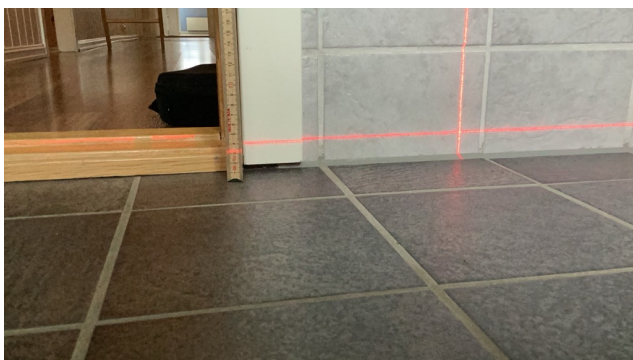
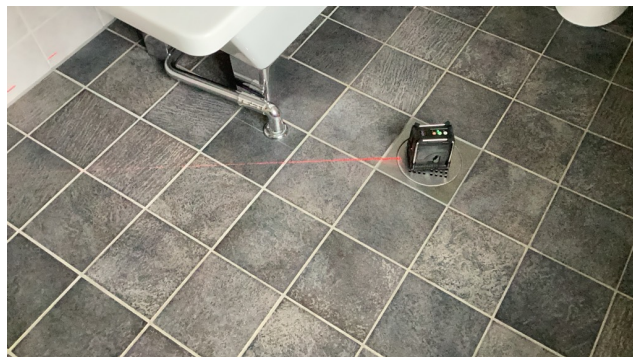
## ! TG 2 Overflater Gulv

Våtrommet har fungert med dette avviket, men ved stor vannutstrømming er risikoen større for skade i naborom

- Våtrommet fungerer med dette avviket.

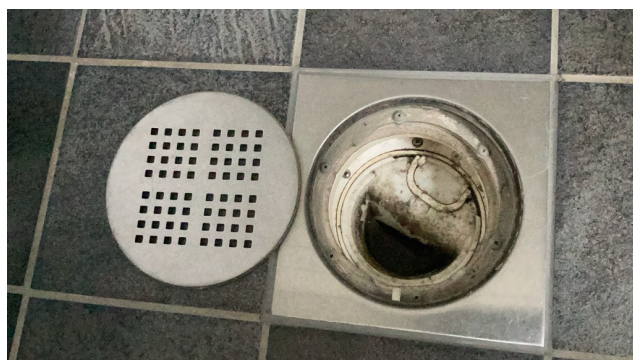
## ! TG 2 Sluk, membran og tettesjikt

Mer enn halvparten av forventet levetid er oppnådd. Tilstandsgrad er satt ut fra alder på original membran. Risikoen for utettheter øker med alder.

- Overvåk tilstanden jevnlig. For å få tilstandsgrad 0 eller 1 må tettesjiktet skiftes ut, men tidspunktet for når dette er nødvendig er vanskelig å si noe om.
